Roland BOBEK<sup>1)</sup>, Tomasz ŚLEDŹ<sup>1)</sup>, Adam RATAJCZAK<sup>1)</sup>, Bernard MAKA<sup>1)</sup>,  
Piotr GŁUCH<sup>2)</sup>

<sup>1)</sup>KW S.A. Kopalnia „Knurów Szczygłowice”, Knurów

## **ROZWIĄZANIE I DOŚWIADCZENIA ZE STOSOWANIA OBUDOWY PROSTEJ PODPOROWO-KOTWIOWEJ W ROZCINCE ŚCIANOWEJ NR 14 W POKŁADZIE 401/1**

## **SOLUTION AND EXPERIENCES IN APPLICATION OF STRAIGHT BOLTED SUPPORT IN CROSS-CUT NUMBER 14 IN COAL SEAM 401/1**

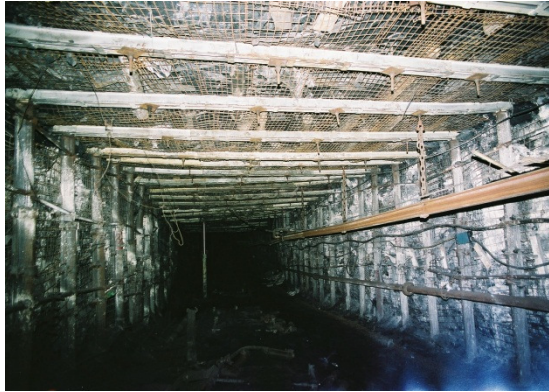
Rys. 6. Ogólny widok rozcinki nr 14  
Fig. 6. Main view of longwall face development nr14

Zrealizowaną obudowę rozcinki nr 14 przedstawiono na rys. 6. W trakcie realizacji rozcinki obserwowano niekorzystne objawy deformacji wyrobiska i obudowy, polegające na:

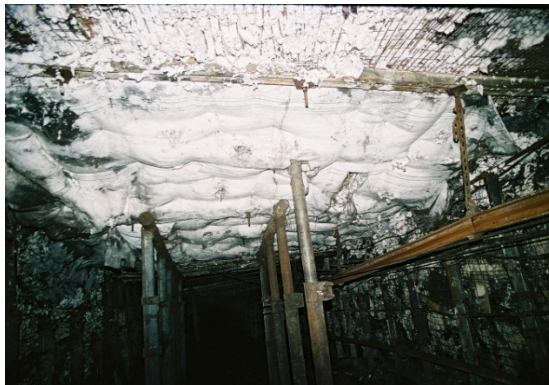
Rys. 8. Wypełniona pustka stropowa ze wzmocnieniem obudowy  
Fig. 8. Filled roof cavity with strengthening of support

- występowaniu w strefach oddziaływania krawędzi nadległych opadów skał stropowych, wymagających dokładnego wypełnienia drewnem (rys. 7) lub pianką z dodatkowym wzmocnieniem odrzwi stojakami podporowymi (rys. 8),
- zginanie stropnicy w rejonach jej najsłabszego punktu na podparciu kotwią (rys. 9),
- deformacji podkładek kotwiowych na szerokich szczelinach (40mm) między dwoma kształtownikami tworzącymi stropnicę,
- deformacji środników stropnicy pod obciążeniem kotwią poprzez podkładkę,
- podłużnym wyginaniu stropnicy od działającego obciążenia ociosowego z równoczesnym jej skręcaniem.

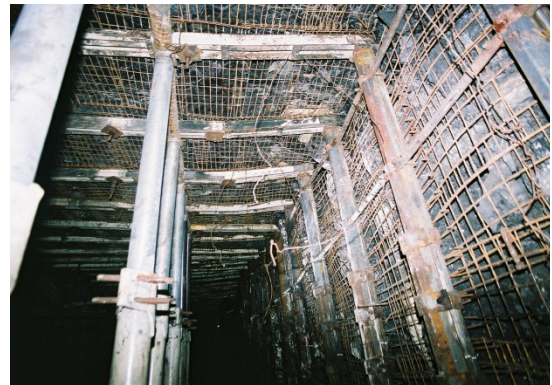
Rys. 9. Deformacja stropnicy w jej osłabionym przekroju  
Fig. 9. Deformation of roof bar in its weakening section

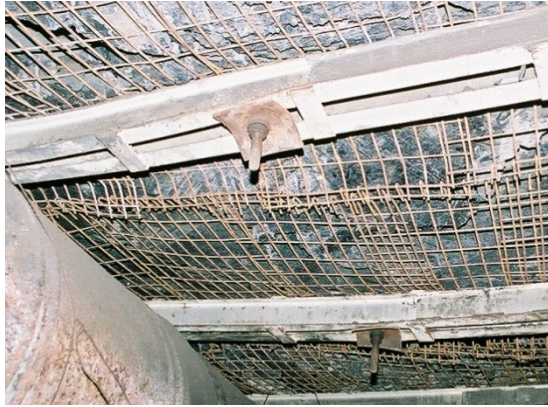
Rys. 10. Deformacja podkładki kotwiowej na podłużnej szczelinie stropnicy  
Fig. 10. Deformation of anchors plate AT oblong crack of roof bar

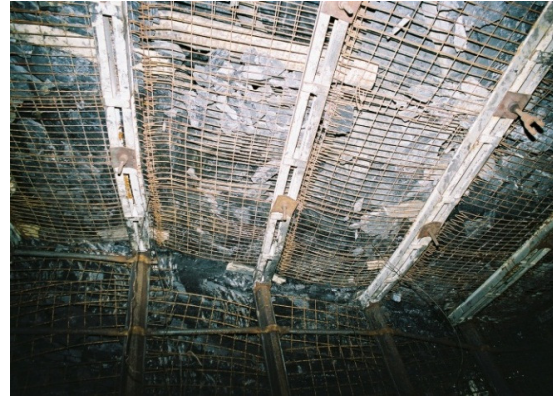
Rys. 11. Zginanie z wyboczeniem i skręceniem stropnicy na długości  
Fig. 11. Bending with buckling and torsion oblong of roof bar

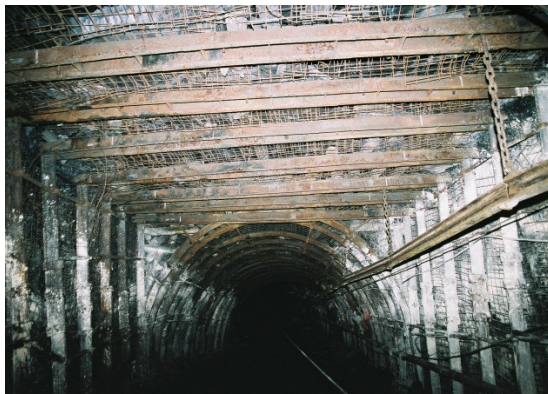
Rys. 12. Stropnica stalowa typu USG  
Fig. 12. Steel Roof bar USG type

Zastosowanie stropnic typu USG poprawiło nieznacznie sytuację, jednak występujące w stropie iłowce (łupki ilaste) wymuszały wykonywanie obudowy o wysokości znacznie większej od grubości pokładu, co utrudniałoby utrzymanie stateczności ociosów węglowych oraz powodowałoby konieczność znacznego kasztowania obudowy zmechanizowanej dla jej bezpiecznego wjazdu do ściany.
