WPŁYW WARUNKÓW ŚRODOWISKOWYCH NA OBUDOWĘ PŁYTKO ZALEGAJĄCYCH BUDOWLI PODZIEMNYCH

INFLUENCE OF ENVIRONMENTAL CONDITIONS ON THE LINING OF SHALLOW UNDERGROUND STRUCTURES

Wpływ warunków środowiskowych na obudowę płytko zalegających budowli podziemnych przedstawiono na przykładzie wyrobisk podziemnych Kopalni Ćwiczebnej Muzeum Miejskiego „SztYGarka” w Dąbrowie Górniczej [2].

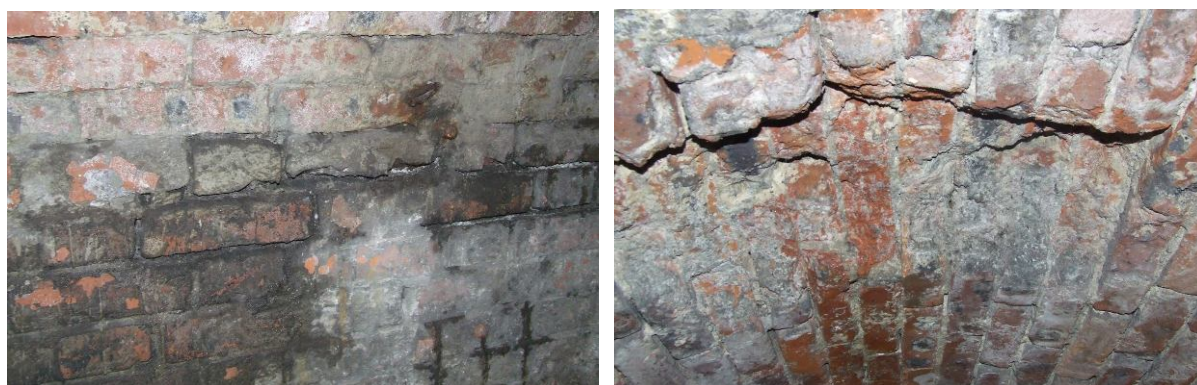
Charakterystyczny przykład oddziaływania czynników atmosferycznych można zaobserwować na odcinku o długości ok. 20 m, licząc od wejścia do Kopalni (poziom I), wykonanym w obudowie murowej, gdzie na całej długości obserwuje się ubytki cegły, lokalnie na głębokość do ok. 0,1 m oraz ubytki zaprawy na głębokość do ok. 0,02 m (rys. 3).

Rys. 3. Ubytki lica cegły oraz ubytki zaprawy w spoinach, spowodowane przemarzaniem obudowy
Fig. 3. Losses of face of bricks and losses of mortar in joints caused by frost penetration of the lining

Ubytki te są spowodowane przemarzaniem obudowy w okresie zimowym, zwłaszcza w obrębie chodnika wejściowego, co skutkuje złuszczeniem się powierzchni cegły oraz wykruszaniem zaprawy ze spoin. Na odcinku tym obserwuje się również lokalne wykroplenia wody z za obudowy, co przy działaniu niskich temperatur, zwiększa intensywność procesów korozyjnych. Nie bez znaczenia jest również możliwość skraplania się pary wodnej na elementach obudowy w wyniku przekroczenia temperatury punktu rosy. Przykładowo, jeżeli w warunkach zimowych temperatura powietrza na wlocie do Kopalni wynosi 4°C , a wilgotność względna tego powietrza wynosi 75%, kondensat pary wodnej pojawi się na elementach obudowy, jeżeli osiągną one temperaturę poniżej $-0,09^{\circ}\text{C}$.

- poprawę warunków klimatycznych przez opracowanie projektu i wykonanie nowego systemu wentylacji Kopalni Ćwiczebnej, a w szczególności ograniczenie dopływu zimnego powietrza do wyrobisk przez zabudowę urządzeń grzewczych, które zapewniłyby utrzymanie w strefie chodnika wejściowego dodatniej temperatury, co w znacznym stopniu ograniczy korozję materiału w konstrukcji obudowy oraz utrzymywanie stałej temperatury powietrza, szczególnie w wyrobiskach zabezpieczonych obudową stalową,

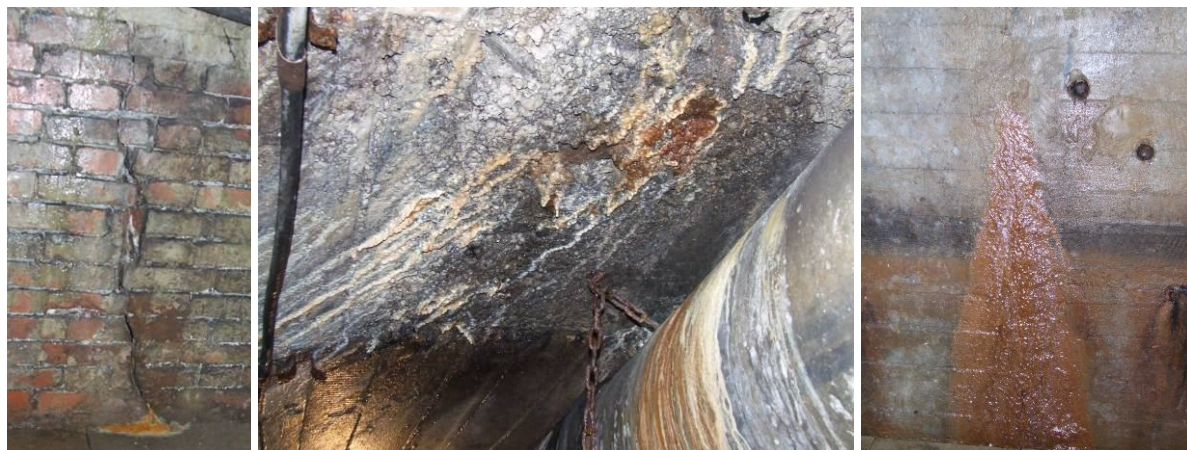
W wyrobiskach Kopalni Ćwiczebnej obserwuje się zazwyczaj I typ korozji zapraw i betonów, związany z odkładaniem się na elementach obudowy rozpuszczonych w wodzie soli w miejscach jej wycieków (rys. 4). Źródłem soli mogą być zarówno składniki zapraw i betonów, z których wykonano konstrukcję, jak również grunt, w którym ta konstrukcja jest posadowiona. Istotnym czynnikiem niezbędnym do przebiegu korozji tego typu jest nie tylko obecność wody w otoczeniu wyrobisk, ale również jej ciągły ruch.

Część nalotu obserwowanego w miejscach wycieków wody z za obudowy jest również związana z rozpuszczaniem i ługowaniem składników gruntu otaczającego przedmiotowe wyrobiska.

Rys. 4. Przykłady wykwitów solnych i nalotów w rejonie wycieków wody z za obmurza
Fig. 4. Examples of salt efflorescence and tarnish in the area of water leaks from behind the brick lining

- dla ograniczenia dopływu wody do wyrobisk należy przeprowadzić prace uszczelniające obudowę wyrobisk przez np. iniekcję za obudowę materiału uszczelniającego, tworzącego powłokę wodoszczelną,

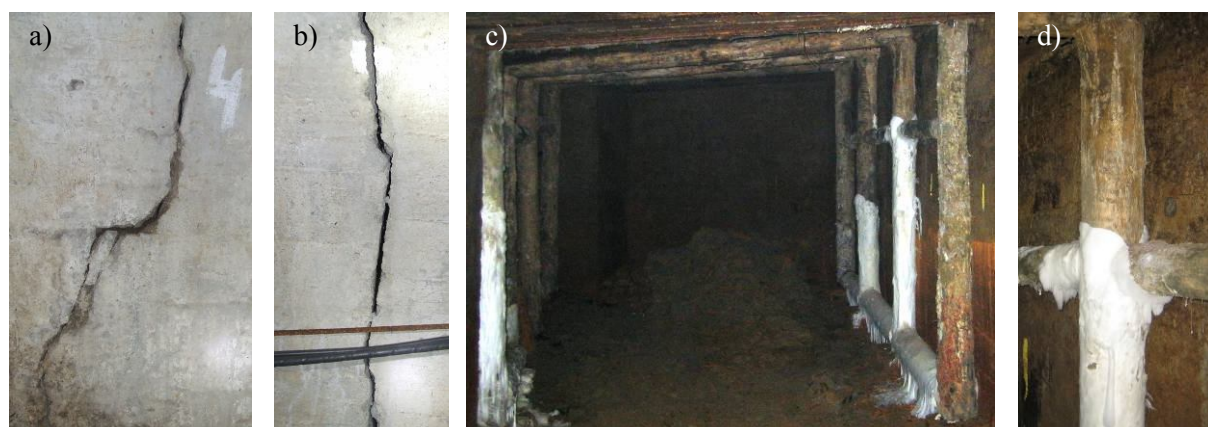
Oddziaływanie czynników biotycznych wiąże się głównie z przerastaniem przez obudowę korzeni pochodzących od rosnącego na powierzchni drzewostanu oraz korozją biologiczną elementów drewnianych na odcinkach wyrobisk zabezpieczonych dodatkowo obudową drewnianą (rys. 6). Przerastające korzenie obserwuje się głównie w szczelinach wyrobisk poziomu I. System korzeniowy drzew przyczynia się zarówno do rozluźniania warstw nadkładu, jak i do osłabiania obudowy – zwłaszcza betonowej.

Rys. 6. Oddziaływanie czynników biotycznych na elementy obudowy: a), b) szczeliny, w których obserwowano przerastające korzenie, c), d) stojaki drewniane zaatakowane przez grzyby

Fig. 6. Influence of biotic factors on the support components: a), b) gaps where growing roots were observed, c), d) wood props attacked by fungus

Korozję biologiczną drewna obserwuje się głównie w Chodniku zachodnim poz. III, gdzie część wyrobiska została dodatkowo zabezpieczona obudową drewnianą. Elementy obudowy są lokalnie pokryte białym nalotem, świadczącym o obecności grzybów prawdopodobnie z gatunku *phlebiopsis gigantea*, wywołujących tzw. biały rozkład drewna. Grzyby te mają zdolność rozkładu wszystkich składników drewna (celulozy, ligniny i hemicelulozy), powodując w stosunkowo krótkim czasie duże ubytki substancji drzewnej, a co za tym idzie znaczny spadek wytrzymałości elementów konstrukcyjnych.

- ocenę wpływu drzewostanu porastającego powierzchnię na wyrobiska Kopalni oraz podjęcie ewentualnych działań wycinkowych w najbardziej zagrożonych rejonach,

- wymianę drewnianych elementów obudowy zaatakowanych przez grzyby i zabezpieczenie wszystkich drewnianych elementów w Kopalni odpowiednimi środkami ochrony drewna (impregnatami).
