Jan Rynik

BADANIA PROCESU ZUŻYCIA ŁAŃCUCHÓW OGNIWOWYCH I NAPĘDOWYCH KÓŁ GNIAZDOWYCH

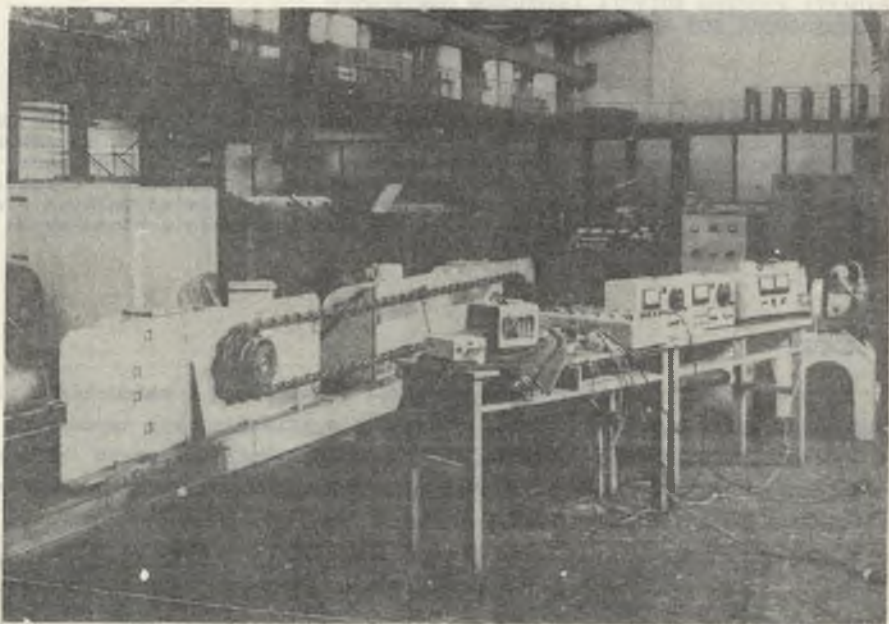
Rys. 1. Stanowisko do badań napędów łańcuchowych

Badania procesu zużycia przeprowadzono na specjalnie w tym celu skonstruowanym stanowisku badawczym (rys. 1). Stoisko badawcze wyposażono w układ z łańcuchem w obiegu zamkniętym. Napędowe koło gniazdowe było napędzane silnikiem asynchronicznym poprzez przekładnię zębatą. Koło gniazdowe napędowe było hamowane prądnicą prądu stałego. Obciążenie prądnicy re-

gulowano opornikami obciążenia. Stanowisko badawcze umożliwiało przez zmianę przełożenia w przekładni napędowej uzyskiwanie regulacji prędkości łańcucha w zakresie od 0,49 m/s do 1,52 m/s.

Stanowisko badawcze wyposażono w układ pomiarowy umożliwiający rejestrację następujących wielkości:

- napięcie w obydwu gałęziach łańcucha,
- momentu obrotowego na wale napędowym,
- mocy czynnej silnika napędowego,
- obciążenie prądnicy hamującej.

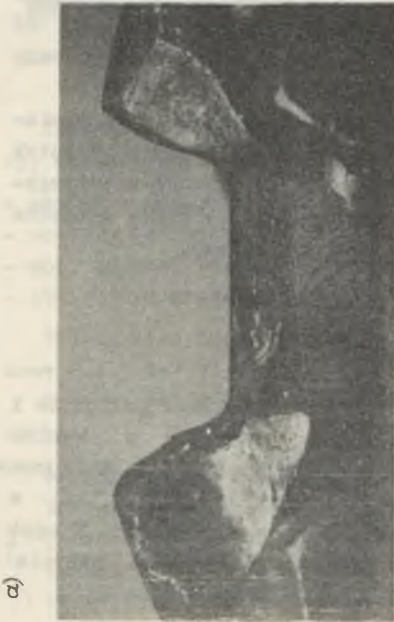
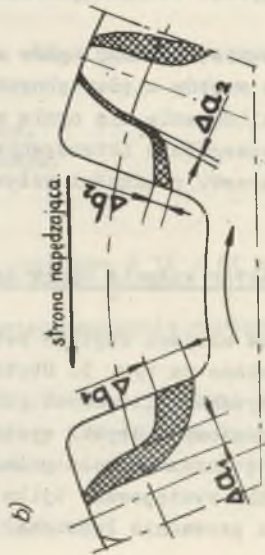
Rys. 2. Charakter zużycia gniazda koła napędowego przenośnika zgrzeblowego
 a - widok gniazda koła dziawięcioletniego, b - wielkość ubytków na gnieździe

Typowy charakter zużycia gniazd kół napędowych łańcuchów seryjnie produkowanych przenośników zgrzebłowych przedstawiono na rys. 2.

Jak wynika z rys. 3a bardzo intensywnemu zużyciu ulega napędzająca stro-
na gniazda a zwłaszcza stopa zęba. Najintensywniejsze zużycie powierzchni ślizgowych zachodziło w początkowym i końcowym okresie pracy koła. Po okresie dotarcia prędkość zużycia gniazd zdecydowanie zmalała. Było to spowodowane powiększeniem stopnia przylegania stykających się powierzchni i zmniejszeniem się przez to rzeczywistych nacisków powierzchniowych. Mniejszemu zużyciu ulegały gniazda koła w przedziale czasu od 1,5 do 15 godz. W ostatniej fazie pracy (od 15 do 19,5 godz) prędkość zużycia wyraźnie się zwiększyła. Szczególnie intensywnemu zużyciu ulegały w tym okresie stopy zębów. Podczas gdy w przedziale czasu od 6 do 10,5 godz. średni przyrost wartości Δb_1 wynosił około 0,4 mm na godz. to w przedziale czasu od 15 - 19,5 godz. przyrost ten osiągał wartość około 1,3 mm, a więc 3 razy więcej.

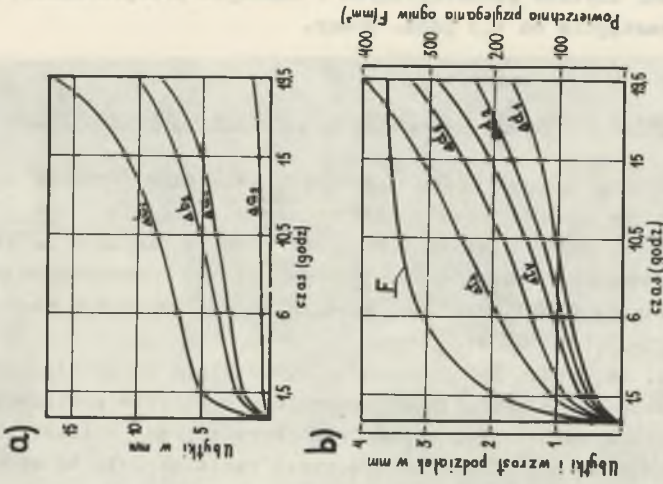
Rys. 3. Wykresy przebiegów zużycia gniazad koł i ogniw łańcucha ($z = 9, V = 0,72 \text{ m/s}$, obciążenie prądnicą $W = 20 \text{ kW}$, średnie napięcie w cieżnie czynnym łańcucha $N_{sr} = 3,5 \cdot 10^4 \text{ N}$)
 a - ubytki na gniazdach koł, b - ubytki na ogniwach i wzrost powierzchni przylegania ogniw

Z wykresów przebiegów zużycia (rys. 3b) wynika podobnie jak w przypadku kół gniazdowych, że najbardziej intensywne zużycie powierzchni ślizgowych zachodziło w początkowym i końcowym okresie pracy łańcucha.

Badania śladów powierzchni przylegania ogniwi wykazały, że powierzchnia przylegania ogniwi nowych waha się w zakresie od 20 - 40 mm² dla łańcuchów ϕ 18 x 64 mm. W początkowym okresie pracy zaobserwowano szybkie narastanie powierzchni przylegania do około 300 mm² (rys. 3b). W zakresie ubytków $\Delta d_2 = 1 - 2$ mm wzrost powierzchni przylegania następował bardzo wolno do wartości około 360 mm². Wartości nacisków jednostkowych w początkowym okresie pracy łańcucha były więc około 10 razy większe od nacisków jednostkowych występujących na ogniwach przy ubytkach około 1 mm.

Analiza zużycia ogniwi wykazuje nierównomierny przebieg zużycia stykających się ogniwi poziomych i pionowych. Nierównomierność ta wzrasta ze stopniem zużycia kół i ze wzrostem podziałek. Średnia wartość ubytków na ogniwie poziomym Δd_2 była większa o około 17% po 6 godz. pracy, a już o około 35% po 15 godz. pracy, od średniej

wartości ubytków na ogniwie pionowym Δd_1 (rys. 3b).

Wskutek nierównomiernego zużywania się ogniw łańcucha podziałki poziomych i pionowych ogniw nie wzrastają równomiernie. Średnia wartość przyrostu podziałki mierzonej w osi ogniwa po 15 godz. pracy łańcucha (rys. 3b) była dla ogniwa poziomego o około 50% większa od przyrostu podziałki ogniwa pionowego. Należy zauważyć, że dla współpracy koła z łańcuchem decydujące znaczenie ma wartość podziałki mierzonej po obrocie ogniwa względem siebie o kąt $\alpha = \frac{\pi}{z}$ (gdzie z - liczba zębów koła). Przy tym położeniu ogniwa różnica w podziałkach jest mniejsza, miejsce maksymalnych ubytków na ogniwach pionowych są bowiem przesunięte względem osi podłużnej ogniwa o kąt zbliżony do kąta α (rys. 5a).

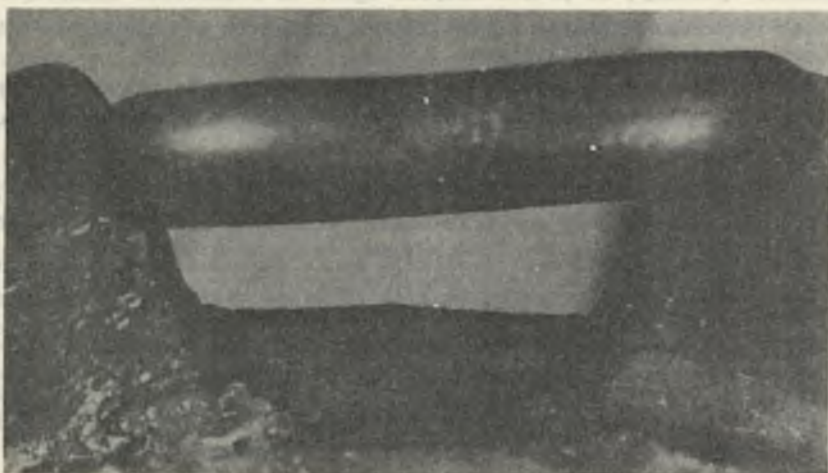
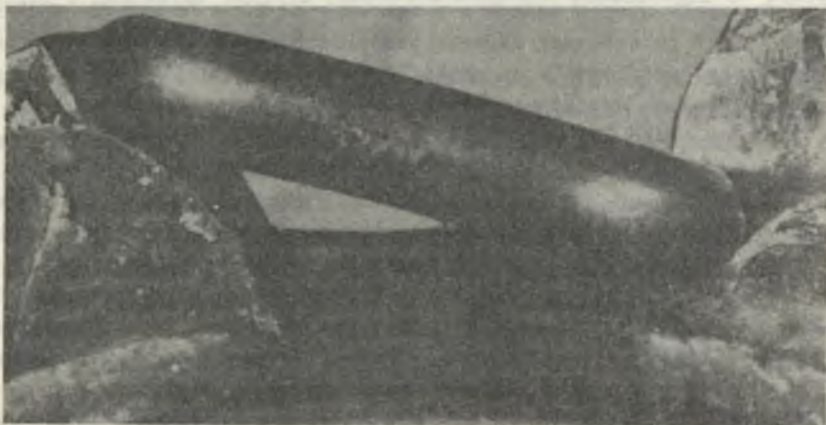
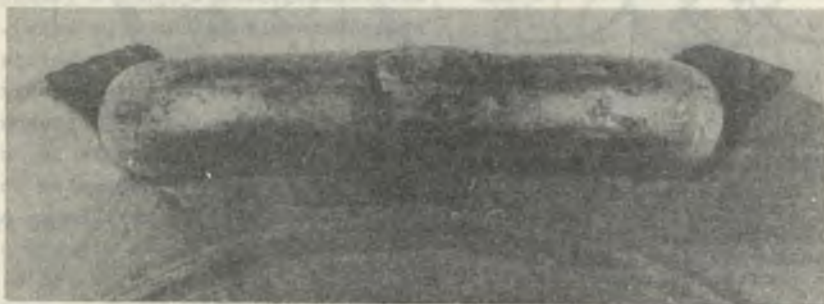
Rys. 4. Widoki gniazd kół gniazdowych (po dokonaniu przekroju w osi gniazd kół)

a - widok gniazda koła seryjnego, b - widok gniazda zużytego, c - widok gniazda z powiększoną powierzchnią dna

Intensywne zużywanie się stóp zębów spowodowane było stopniowym wgniataniem się ogni do wrębów międzyzębnych (rys. 4b) rozszerzanych wskutek zużycia. Zjawisko klinowania się ogni w rozszerzonych wrębach międzyzębnych występowało szczególnie intensywnie w ostatniej fazie pracy łańcucha i było przyczyną wzrostu prędkości zużywania się den gniazd.

Dążąc do wyeliminowania nadmiernego zużywania się stóp zębów i zakleszczania się ogniw w rozszerzonych wrębach kół (rys. 4b) przeprowadzono cykl badań współpracy i zużycia kół z powiększonymi powierzchniami dna gniazd. W tym celu do gniazd kół seryjnie produkowanych przyspawano płytki stalowe o odpowiednim kształcie i o twardości zbliżonej do twardości gniazd kół. Płytki te przyspawane symetrycznie w gniazdach, wydłużyły powierzchnie dna gniazda o około 20 mm tak od strony napędzającej jak i od strony przeciwległej (rys. 4c).

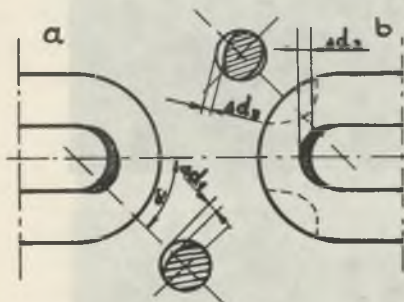
Rs. 5. Charakterystyczne miejsca zużycia na ogniwach łańcucha

Charakterystyczne miejsca ubytków materiałowych w ogniwach poziomych i pionowych przedstawiono na rys. 5. Ubytki w ogniwach powstają w wyniku ścierania się powierzchni ślizgowych podczas współpracy ogni na kole gniazdowym. W ogniwach poziomych ubytki występują na części łukowej ogniwa w miejscach kontaktu z gniazdem koła gniazdowego oraz na przegubach. W ogniwach pionowych ubytki występowały tylko na przegubach (badania zużycia prowadzone były bez prowadnic łańcucha).

Ubytki na ogniwach łańcucha przy zazębieniu $\frac{t}{T} < a_n$ w małym tylko stopniu różniły się od ubytków przy zazębieniu $\frac{t}{T} > a_n$ (rys. 7b). Przy zazębieniu $\frac{t}{T} < a_n$ stwierdzono minimalny wzrost średniej wartości podziałek łańcucha (o około 6%). Średnia natomiast wartość ubytków masowych była o około 13% mniejsza niż w przypadku zazębienia normalnego. Zmniejszenie ubytków masowych na ogniwach przy zazębieniu specjalnym było spowodowane mniejszym zużyciem części zakrzywionej ogniw poziomych (Δd_3) współpracującej z powierzchnią roboczą gniazda koła (rys. 5).

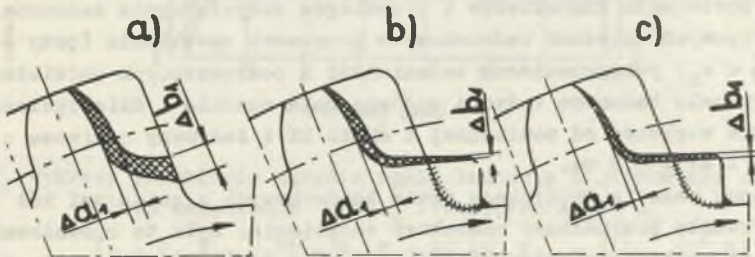
Rys. 6. Charakter zużycia powierzchni roboczej zęba

a - koła seryjne, b - koła o powiększonej powierzchni dna gniazda, c - koła o podziałce $T > T_n$

Badania zużycia kół o zwiększonych powierzchniach den gniazd wykazały znacznie mniejsze ubytki na dnie gniazda przy stopie zęba (rys. 6b i 7a). Było to rezultatem znacznego zmniejszenia się jednostkowych nacisków między powierzchniami ślizgowymi oraz wyeliminowania zjawiska zakleszczania się ogniów we wrębach międzyzębnych. Podczas gdy przy kołach seryjnych po 10,5 godzinach pracy ubytki na dnie gniazda wynosiły około 8,5 mm, to przy kołach o powiększonej powierzchni dna wynosiły ono tylko około 1 mm. Po 10,5 godzinach pracy również i zużycie zębów koła na średnicy podziałkowej koła o zmienionej konstrukcji gniazd było mniejsze o około 17% (rys. 7a). W wyniku zmniejszonego zużycia gniazd łączne średnie ubytki masowe na tych kołach były mniejsze o około 36% po 10,5 godzinach pracy (rys. 7a).

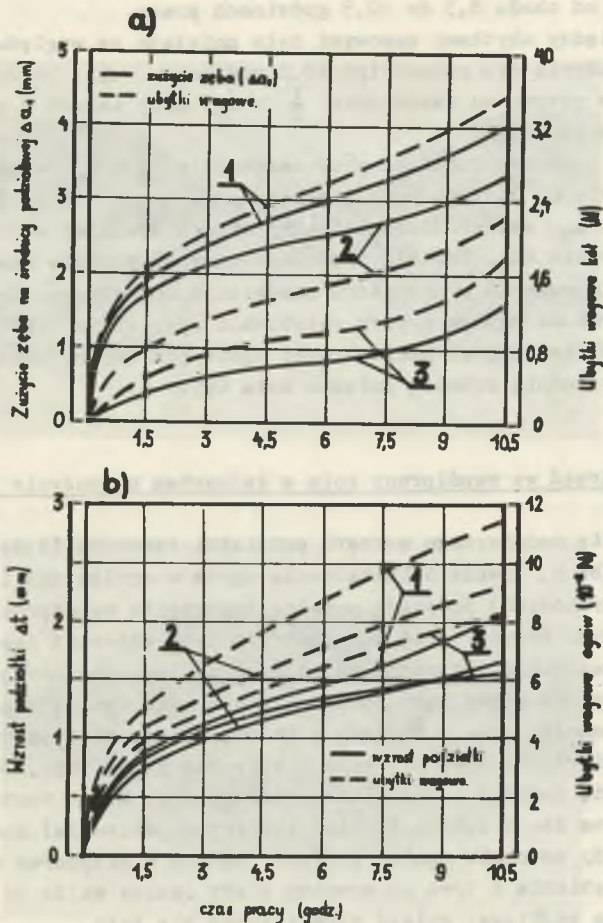
Rys. 7. Wykresy przebiegów zużycia ogniw łańcucha i gniazd kół napędowych dla zazębienia $\frac{t}{T} > a_n$ i zazębienia $\frac{t}{T} < a_n$

$$(z = 9, V = 0,72 \text{ m/s}, W = 20 \text{ kW}, N_{sr} = 3,5 \cdot 10^4 \text{ N})$$

1 - koła seryjne, 2 - koła o zwiększonych powierzchniach den gniazd, 3 - koła o $T > T_n$ i zwiększonych powierzchniach den gniazd

Wyniki badań zużycia przy zazębieniu $\frac{t}{T} < a_n$ porównano z wynikami uzyskanymi dla zazębienia $\frac{t}{T} > a_n$ przy tych samych warunkach obciążenia (rys. 7a). Ubytki na powierzchni roboczej zęba były po 6 godzinach pracy około 3 razy mniejsze, a po 10,5 godzinach około 2,1 razy mniejsze niż w przypadku zazębienia $\frac{t}{T} > a_n$ dla kół o zmienionej konstrukcji. Stwierdzono w przedziale czasu od 6 do 10,5 godzinach wyraźny wzrost zużycia spowodowanego

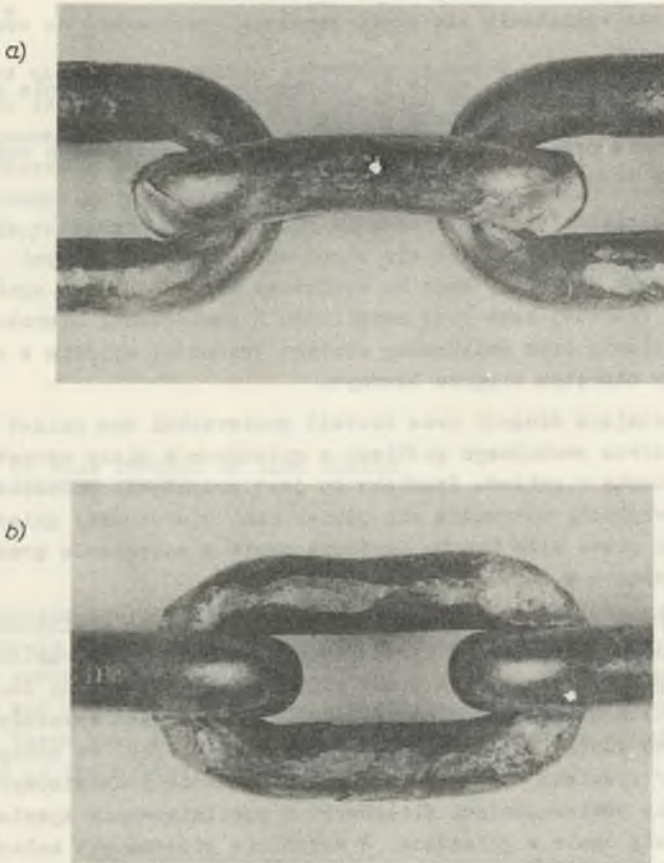
Rys. 8. Widoki uszkodzeń na ogniwach poziomych (czynnych) powstałych w wyniku zaburzeń we współpracy koła z łańcuchem (przeskakiwania łańcucha)

a - ogniwo wygięte, b - zadziory na powierzchni ogniwa

- zginania ogniw poziomych na kołach zębów (rys. 8a),
- powstawania głębokich zadziorów na ogniwach (rys. 8b),
- wywoływanie nadwyżek naprężeń statycznych i dynamicznych w łańcuchu.

Uszkodzenia ogniw powstałe w wyniku nieprawidłowej współpracy łańcucha z kołem są przyczyną znacznego obniżenia wytrzymałości statycznej i dynamicznej łańcuchów ogniowych, stosowanych w napędach maszyn i urządzeń górniczych.
