Joanna TYMKIEWICZ  
Politechnika Śląska w Gliwicach  
Wydział Architektury  
Katedra Architektury Obiektów Biurowych i Strategii Projektowania

## PILOTAŻOWE OCENY JAKOŚCIOWE ELEWACJI BUDYNKU UCZELNI WYŻSZEJ. RAPORT Z BADAŃ

## PILOT QUALITY ASSESSMENTS OF UNIVERSITY BUILDINGS FACADES

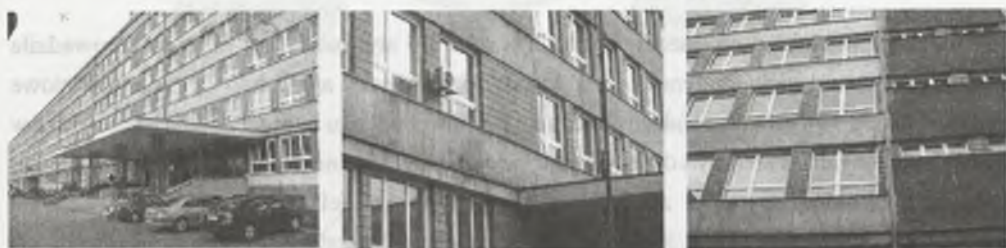
Rys. 2, 3, 4. Elewacje budynku Politechniki, ul. Konarskiego, Gliwice (fot. P. Jabłoński)  
Fig. 2, 3, 4. The elevations of University building, Konarskiego Street, Gliwice (photo. P. Jabłoński)

Do badań wybrano budynek pochodzący z końca lat 70., który jest użytkowany przez dwa wydziały Politechniki Śląskiej (Wydział Mechaniczny Technologiczny oraz Inżynierii Środowiska i Energetyki), a także administrację uczelni. Według informacji uzyskanych od administratora – mamy do czynienia z konstrukcją słupowo-ryglową. Ramy wypełnione są płytami żelbetowymi i elementami ceramicznymi (pustaki PGS, cegła). Elewacje pełnią funkcję nośną. Ich stan techniczny w ciągu prawie 30 lat użytkowania znacząco uległ pogorszeniu i niestety w tym okresie nie został przeprowadzony żaden remont fasady.

- usunięcie odpadających elementów okładziny z płytek przymorskich,
- usunięcie pseudoozdobnych elementów płyty falistej,
- wymianę stolarki na PCV,
- wykonanie okładziny styropianowej całego budynku,
- wykończenie tynkiem akrylowym,
- wprowadzenie nowej kolorystyki: zaznaczenie granicy między wydziałami: Mechanicznym Technologicznym – poziome pasy (niebieski gasnący w kierunku środka i biały); Inżynierii Środowiska i Energetyki – barwy pastelowe, brązowo-żółte.

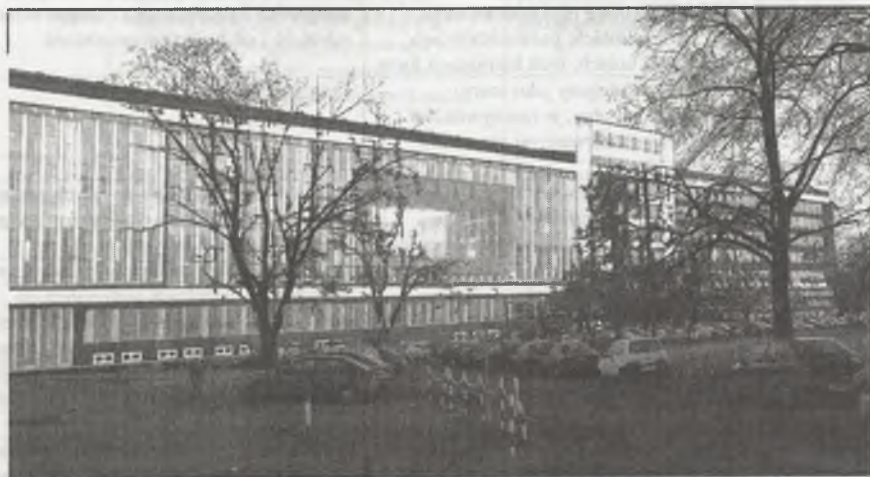
Tabela 5

Wariant I modernizacji elewacji badanego budynku (opracowanie studenckie wykonane pod kierunkiem autorki)

W wariantcie I zaproponowano:

- wyeksponowanie części środkowej elewacji przez zastosowanie podwójnej fasady od poziomu pierwszego piętra;
- nadanie kierunkowości bryle przez wycofanie elewacji parteru i nadbudowanie pomieszczeń na dachu;
- zastosowanie takich materiałów wykończeniowych, jak: płyty granitowe, panele Alucobond;
- zaprojektowanie wyrazistej scenografii świetlnej;
- wprowadzenie wyraźnego logo oraz balkonów widokowych na elewacji bocznej

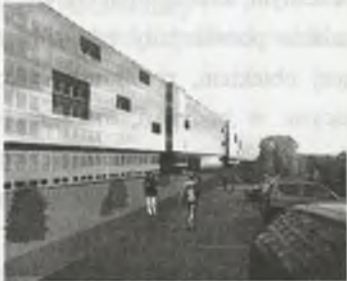
Tabela 6

Wariant II modernizacji elewacji badanego budynku (opracowanie studenckie wykonane pod kierunkiem autorki)

<p>W <b>wariacie II</b> podjęto próbę poprawy jakości w zakresie:</p> <ul style="list-style-type: none"> <li>• mikroklimatu – wprowadzenie zewnętrznej powłoki szklanej (podwójnej fasady) wraz z systemem żaluzji, który zapobiegłby przegrzewaniu się pomieszczeń oraz umożliwiłby prawidłową cyrkulację powietrza;</li> <li>• funkcji informacyjnej – wydziałom oraz administracji zasiedlającej budynek zostały przypisane moduły paneli (łamacze światła) o zróżnicowanej estetyce (metalowa siatka lub elementy gęte), nasuwającej skojarzenia z daną funkcją;</li> <li>• bezpieczeństwa zintegrowanie koniecznych elementów technologicznych z kompozycją fasady</li> </ul>
--	--

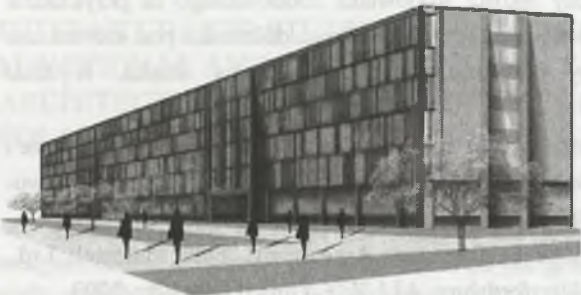
Tabela 7

Wariant III modernizacji elewacji badanego budynku (opracowanie studenckie wykonane pod kierunkiem autorki)

<p><b>Wariant III</b> zakładał:</p> <ul style="list-style-type: none"> <li>• zaakcentowanie stref wejściowych;</li> <li>• stworzenie zewnętrznych galerii przesłoniętych ruchomymi żaluzjami; galerie te, dostępne z pomieszczeń biurowych, mogą służyć rekreacji pracowników;</li> <li>• nadanie budynkowi cieplej, ekologicznej kolorystyki; nieregularny rytm modułów żaluzji łamie monotonię elewacji</li> </ul>
