Beata KUCHARCZYK-BRUS

Politechnika Śląska, Wydział Architektury

PREZENTACJA WYBRANYCH ŚRODOWISK ZAMIESZKANIA SENIORÓW PROJEKTU POLSENIOR

PRESENTATION OF SOME OF SENIORS' HOUSING ENVIRONMENTS OF THE PROJECT POLSENIOR

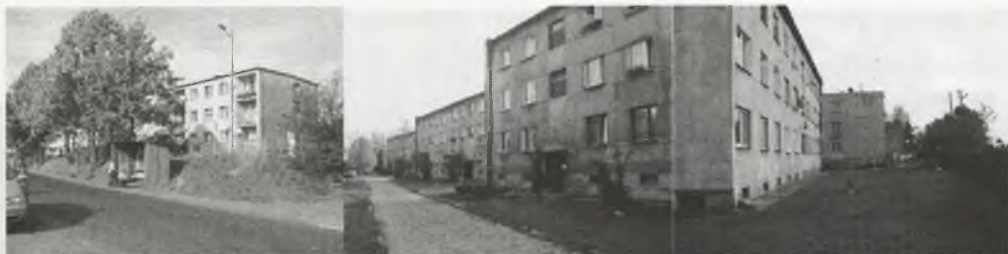
Rys. 1. Poniszowice, osiedle dla pracowników PGR-u. Fot. autor

Fig. 1. Poniszowice, State Owned Farm ex-workers settlement. Photo. author

Budynki wybudowane zostały z elementów prefabrykowanych żelbetowych oraz częściowo z bloczków betonowych. Wyposażone są w pełną infrastrukturę techniczną. Mieszkania ogrzewane są centralnie, ze źródłem ciepła z kotłowni osiedlowej. W każdym z budynków mieszkalnych zaprojektowano pomieszczenia wspólnego użytkowania, znajdujące się w kondygnacji piwnic: pralnia, suszarnia, wózkownia/rowerownia. Na terenie nieruchomości znajdują się budynki gospodarcze z pomieszczeniami gospodarczymi w liczbie odpowiadającej liczbie lokali mieszkalnych.

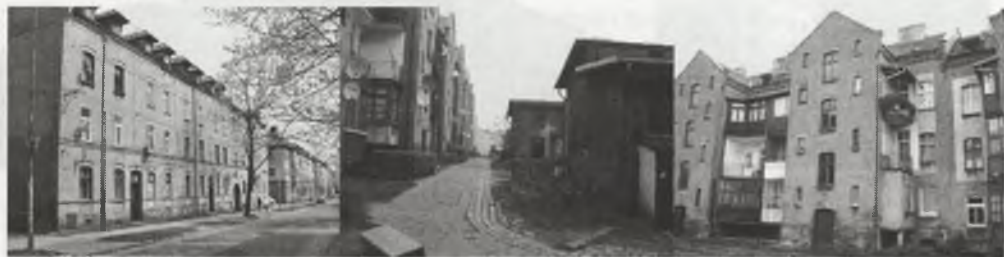
Rys. 2. Gliwice, osiedle patronackie Kolei Państwowych. Fot. autor

Fig. 2. Gliwice, historical, patronage, Railway workers' settlement. Photo. author

Budynki wybudowane zostały w technologii tradycyjnej – z cegły, z drewnianymi stropami, wielospadowym dachem o konstrukcji drewnianej, pokrytym dachówką ceramiczną. Z uwagi na swój wiek i niską kulturę eksploatacji, budynki mieszkalne oraz znajdujące się w nich lokale są w złym stanie technicznym i wymagają remontu generalnego.

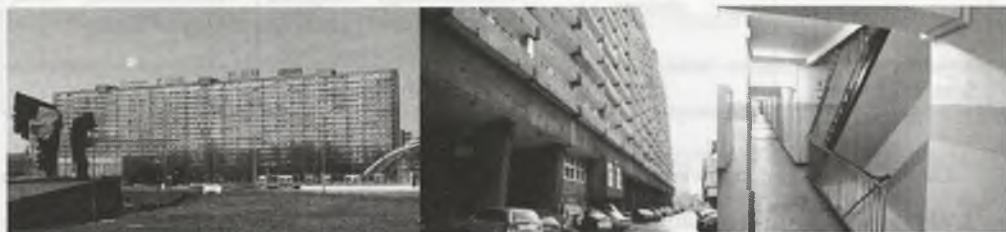
Fig. 3. Katowice, osiedle Katowickiej Spółdzielni Mieszkaniowej – Superjednostka. Fot. autor
Fig. 3. Katowice Housing Cooperative estate – SuperUnit. Photo. author

Trzeci kompleks mieszkalny wybrany do badań to budynek wielorodzinny Superjednostka, usytuowany w centrum miasta Katowice. Z uwagi na swą wielkość stanowi on całe osiedle umieszczone pod jednym dachem – obiekt zawiera dziewięć trzonów komunikacji pionowej i mieści łącznie 762 lokale mieszkalne. Budynek, którego pierwszą kondygnację wyniesiono powyżej poziomu terenu („uwolniony” parter), wzniesiono w konstrukcji żelbetowej szkieletowej, z wypełnieniem z bloczków betonowych. Zawiera 15 kondygnacji mieszkalnych oraz jedną podziemną, w której mieszczą się boksy garażowe. Budynek ma skomplikowany układ funkcjonalny – układ korytarzowy krótki, trójklatkowy, przemieszany jest z układem gniazdowym oraz układem korytarzowym długim, łączącym wszystkie klatki schodowe w budynku tak, że dźwigi osobowe (trzy pionowe dźwigi obsługujące dziewięć klatek schodowych w budynku) zatrzymują się co trzecią kondygnację i tylko wówczas jest szansa na przemieszczenie się w poziomie do klatki sąsiedniej, którą następnie należy przemieścić się w górę lub w dół dożądanego lokalu mieszkalnego. W budynku prócz lokali mieszkalnych zaprojektowano także kilka lokali usługowych, obecnie wykorzystywanych jako lokale handlowe i dla usług medycznych oraz jeden lokal przeznaczony na świetlicę dla osiedlowego Klubu Seniora.
