**KOROZJA NAPRĘŻENIOWA STALI NISKOWĘGŁOWEJ
WE MGLE ROZTWORU AZOTANU AMONOWEGO
METALOGRAFIA PĘKNIĘĆ KOROZYJNYCH**

**P O L I T E C H N I K A Ś L Ą S K A
ZESZYT NAUKOWY Nr 92 – GLIWICE 1963**

PRACA HABILITACYJNA Nr 31

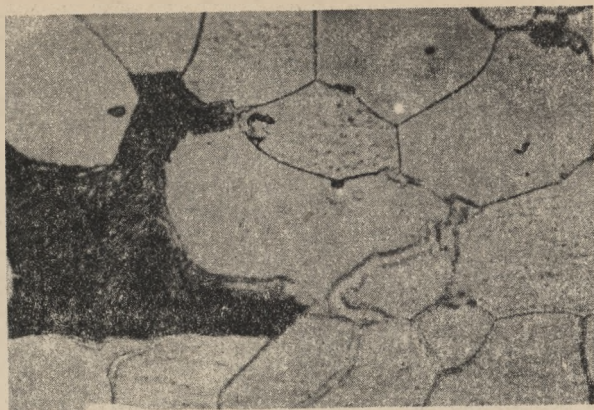
Rys. 26. Struktura jak na rys. 24 tylko przy dużym powiększeniu; na granicach ziarn ferrytu widoczny cementyt trzeciorzędowy

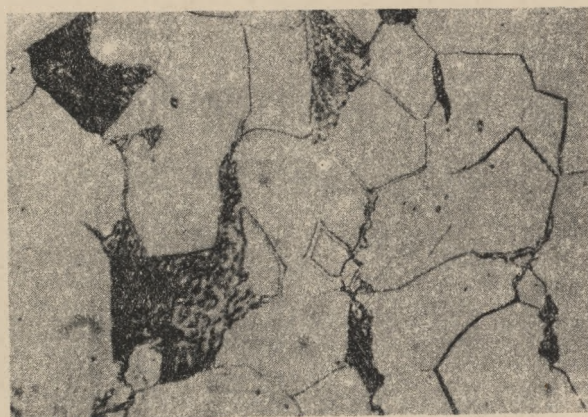
Rys. 27. Inny szczegół struktury rys. 24; charakterystyczny kształt wydzieliń cementytu trzeciorzędowego, w ziarnach ferrytu widoczne azotki

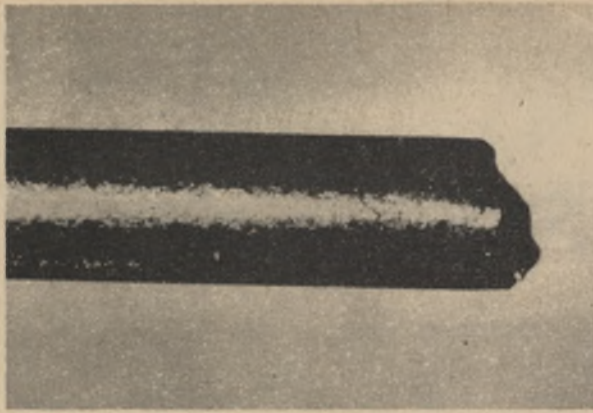
Rys. 33. Jak rys. 31 tylko po urwaniu się próbki; brak odkształcenia plastycznego w miejscu urwania

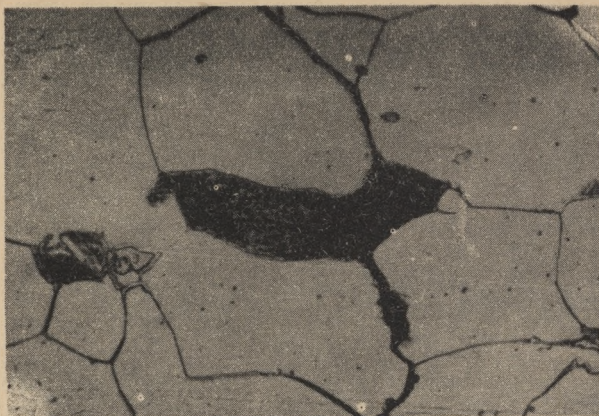
Rys. 49. Szczegół pęknięcia korozyjnego w próbce stali 0,14% C, nieobrobionej cieplnie; śródziarniste pęknięcia korozyjne w perlacie

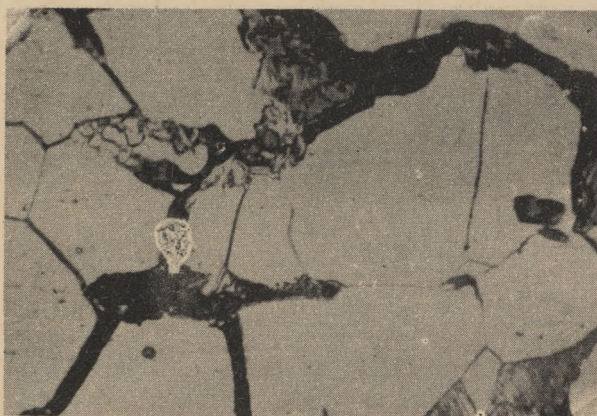
Rys. 50. Inny szczegół przebiegu pęknięć oraz niszczenia korozyjnego ziarn perlitu; stal 0,14% C, nieobrobiona cieplnie

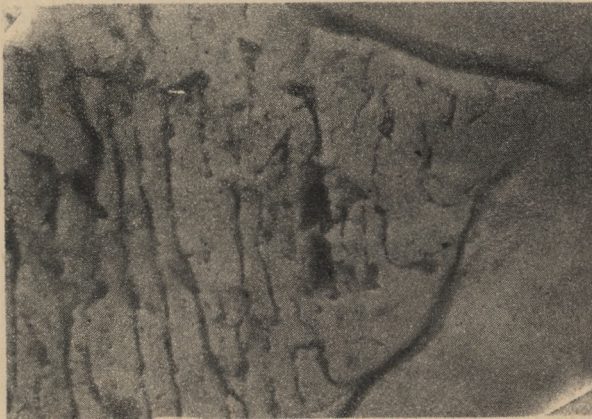
Rys. 52. Jak rys. 49 — liczne pęknięcia w ziarnie perlitu i na granicy z ziarnem ferrytu

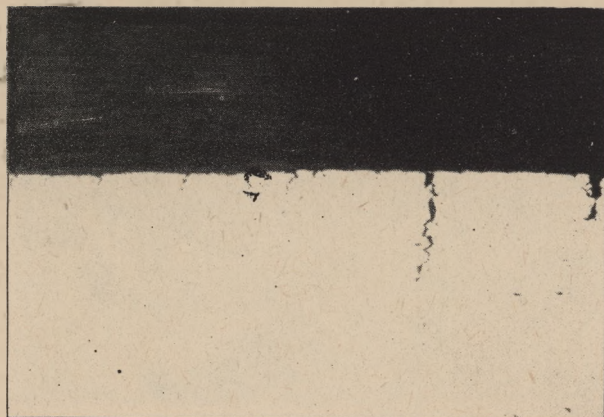
Rys. 55. Drobne pęknięcia korozyjne w warstwie powierzchniowej próbki stali 0,28% C, poddanej korozji naprężeniowej

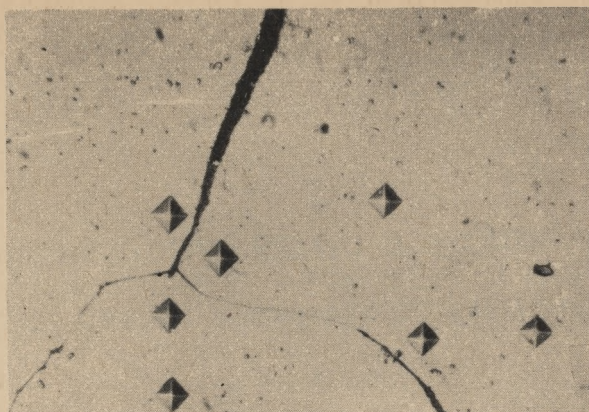
Rys. 59. Odciski z pomiaru mikrotwardości wykonane w ziarnach ferrytu żelaza „Armco” w pobliżu pęknięć korozyjnych
