**PRZYCZYNY PĘKANIA WĘZŁÓW
KRATOWEGO USTROJU NOŚNEGO
PEWNEGO TYPU MOSTU KOLEJOWEGO**

ROZPRAWA DOKTORSKA

Autor: mgr inż. Stefan PRADELOK

Gliwice, 2004

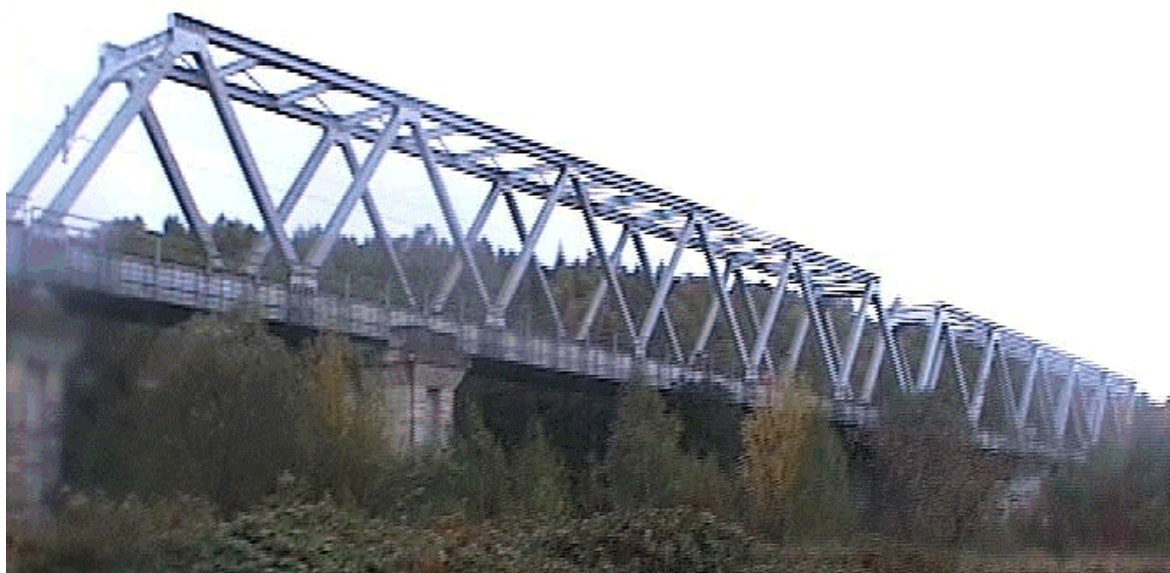
Rys. 2-2. Widok na główne przęsła środkowe

Cztery przęsła mają dźwigary główne blachownicowe. Zaś dwa główne środkowe to dźwigary kratownicowe (Rys. 2-2).

Konstrukcje obydwu przęseł kratowych różnią się nieznacznie. Co można łatwo zauważyć na załączonych Rys. 2-2, Rys. 2-4 i Rys. 4-1. Jednak w trakcie szczegółowych oględzin i po analizie istniejącej dokumentacji projektowej [2] do [5] zauważono pewne różnice.

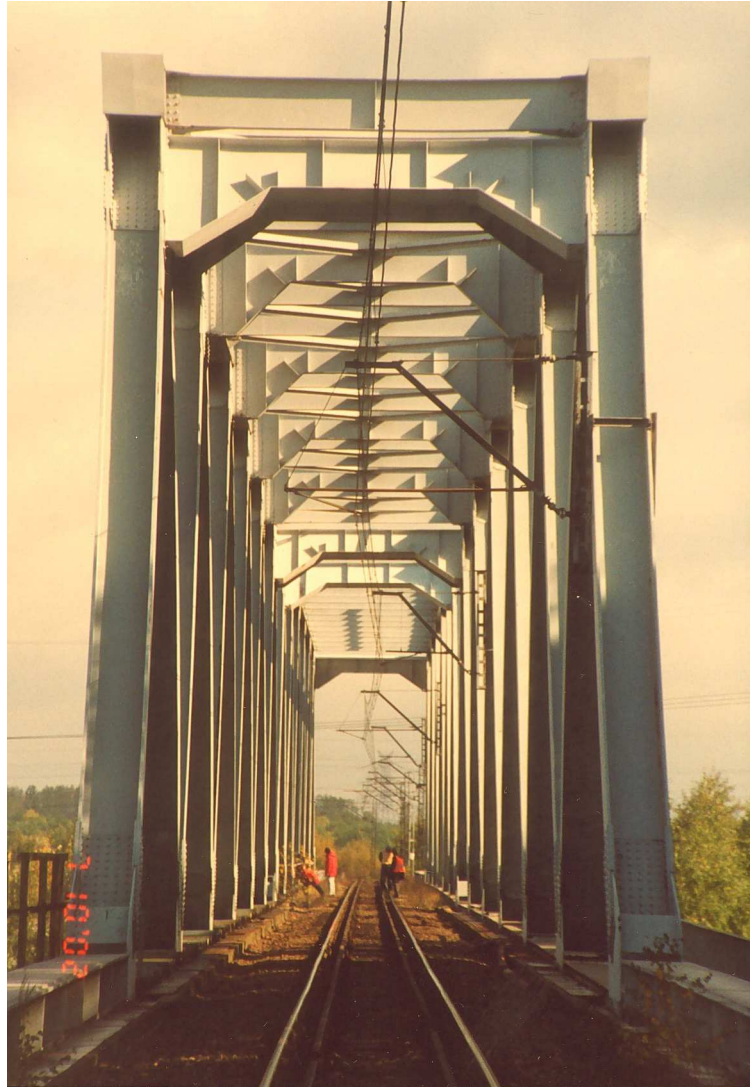
Rys. 4-1. Widok wzdłuż obiektu

W układzie poprzecznym uszkodzone przęsło (nad torami) jest stężone silniej, ma bowiem poprzeczne ramy portalowe w płaszczyźnie każdego krzyżulca. Widać to wyraźnie na załączonym Rys. 4-1, który przedstawia widok wzdłuż obiektu. Na pierwszym planie znajduje się uszkodzone przęsło (nad torami).

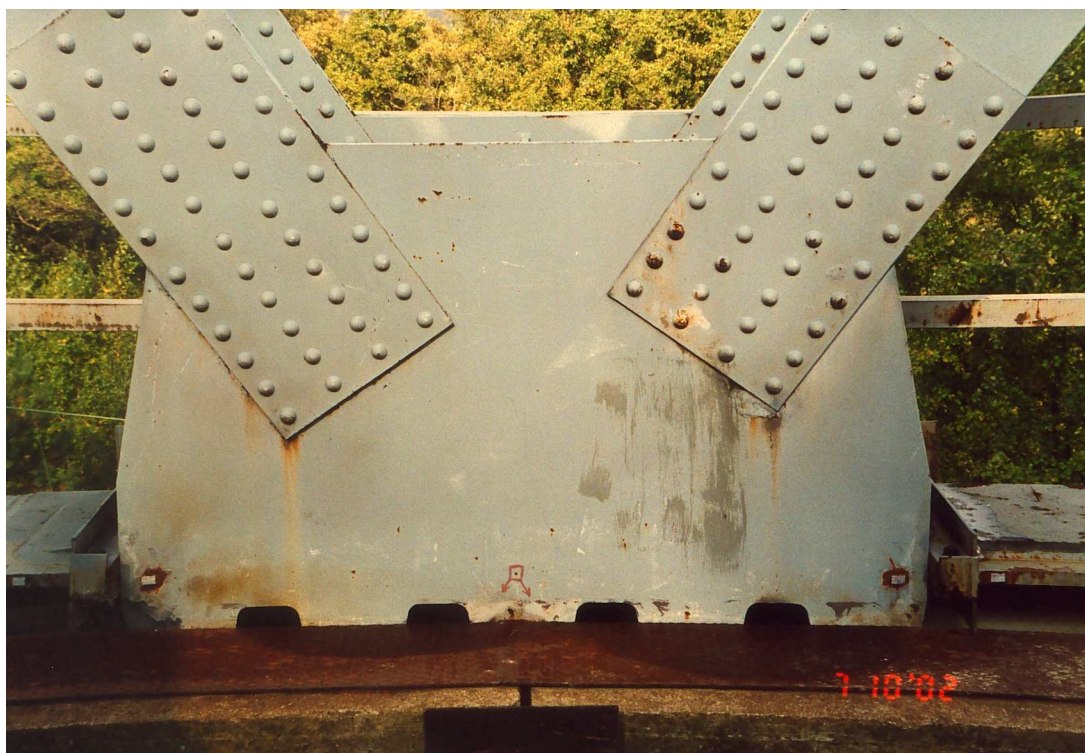
Rys. 4-4. Przęsło uszkodzone. Widok na węzeł przy przerwie dylatacyjnej w korycie

Środniki krzyżulców są zakończone w odległości 80mm od półki górnej blachownicy pasa dolnego kratownicy w uszkodzonym przęśle (Rys. 2-5). Natomiast w nieuszkodzonym przęśle (nad rzeką) wycięte są trapezy, których koniec znajduje się na wysokości 800mm od półki górnej blachownicy pasa dolnego kratownicy (Rys. 4-6).

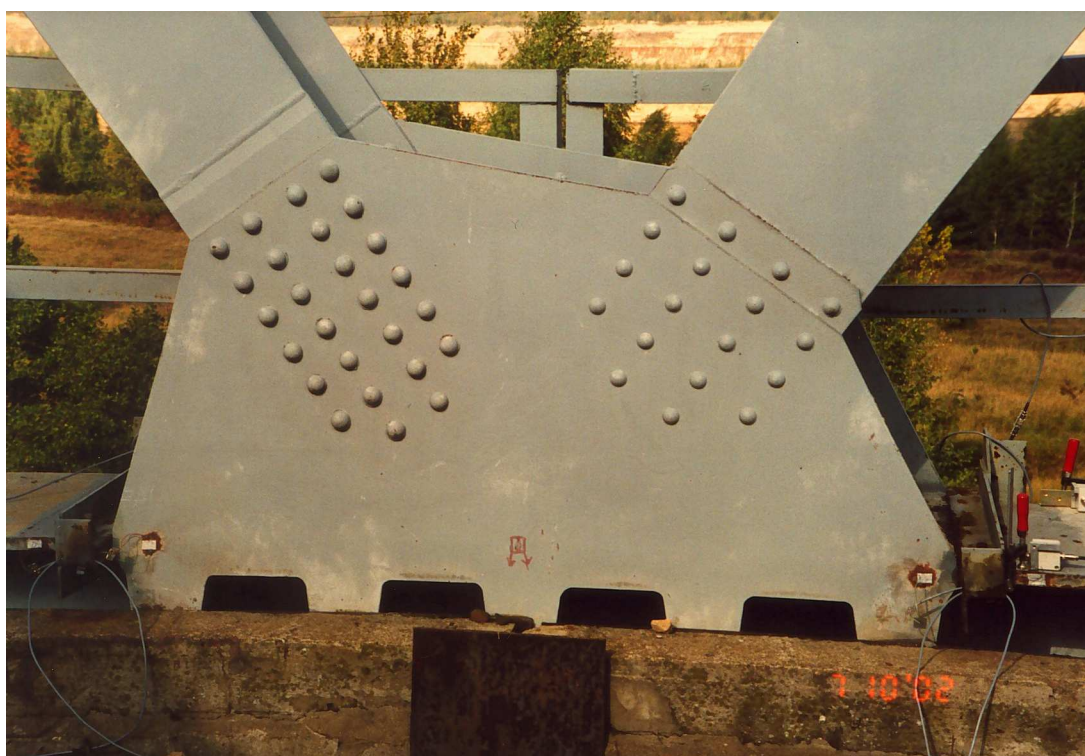
Rys. 4-5. Przęsło nieuszkodzone. Widok na węzeł przy przerwie dylatacyjnej w korycie

Obie kratownice różnią się sposobem kształtowania połączeń poszczególnych elementów konstrukcyjnych. Rys. 4-4 przedstawia węzeł kraty głównej w przęśle uszkodzonym. Jest to widok na węzeł przy przerwie dylatacyjnej w żelbetowym korycie. Natomiast na Rys. 4-5 pokazano widok na odpowiadający węzeł w przęśle nieuszkodzonym. Jak łatwo zauważyć w uszkodzonym przęśle węzeł jest bardziej rozbudowany.

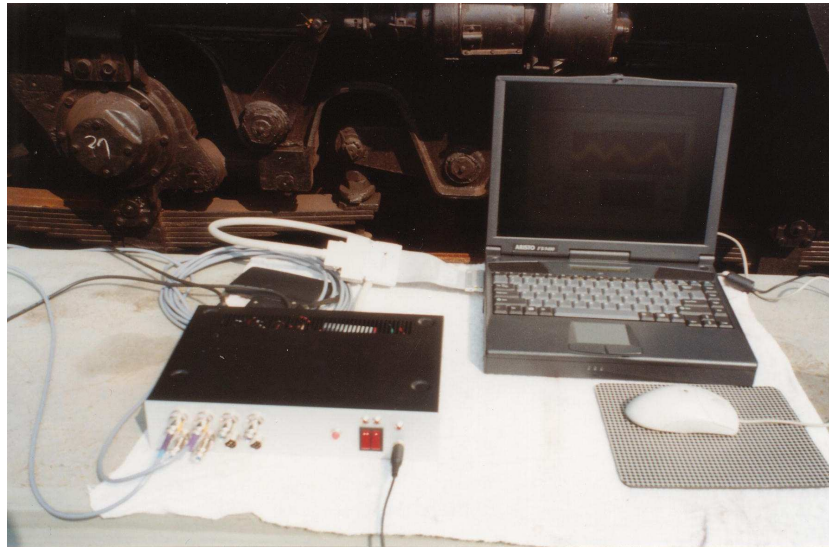
Rys. 11-1. Zestaw pomiarowy do badań dynamicznych mostów

Wykorzystany w omawianych tutaj badaniach zestaw pomiarowy (Rys. 11-1), zbudowany został w Katedrze Konstrukcji Budowlanych i Mostów Politechniki Śląskiej w ramach działalności naukowo-badawczej. Składa się on z:

- komputera przenośnego z procesorem Pentium III;
- 16 bitowej karty pomiarowej PCMCIA typu DAQCARD-AI-16XE-50;
- karty zbiorczej;
- dwóch czujników indukcyjnych przemieszczeń;
- dwóch czujników przyspieszeń;
- ośmiu tensometrów elektrooporowych.
