WPLYW EKSPLOATACJI POKŁADU 507 Z ZAWALEM STROPU
NA PRZEKOP 1 PÓLNOČNY NA POZIOMIE 726 m W KOPALNI "BOBREK"

Streszczenie. W artykule przedstawiono doświadczenia z eksploatacji grubego pokładu z zawalem stropu pod przekopem. Eksploatacja prowadzona była na głębokości od 855 m do 800 m w odległości od 110 m do 90 m pod przekopem. Wyniki obserwacji geodezyjnych porównano z obliczeniami teoretycznymi. Wyznaczono parametry teorii T. Kochmańskiego.

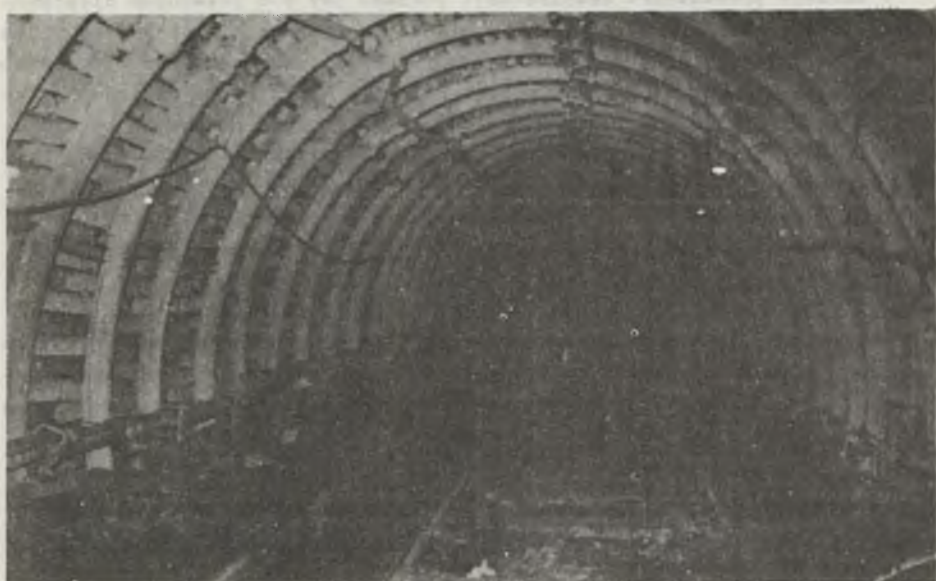
Zdjęcie 1. Zabezpieczenie przekopu przed eksploatacją za pomocą trzech ciągów szyn przymocowanych zamkami do łuków obudowy. Zdjęcie wykonane od strony południowej

Przed przystąpieniem do eksploatacji pokładu 507 obudowa przekopu została wzmocniona trzema ciągami szyn stalowych przymocowanych zamkami do łuków obudowy. Dwa ciągi szyn usytuowane zostały ok. 0,5 m od spągu przekopu (zdjęcie 1) na obu odciosach, natomiast trzeci ciąg zabudowany został pod stropem w osi przekopu.

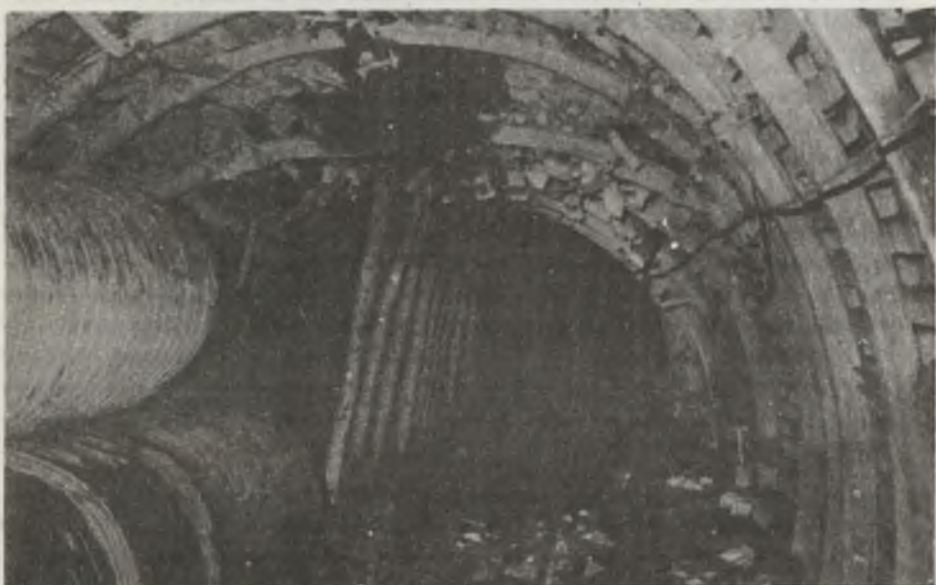
Zdjęcie 2. Widok przekopu po przejściu frontu pod przekopem. Widoczne duże ciśnienia w części stropowej przekopu

- Po przejściu ścian pod przekopem deformacje wyrobiska były symetryczne, przy czym największe ciśnienia obserwowano w części stropowej przekroju (zdjęcie 2 wykonane nad ścianą 3).
- Widoczne na zdjęciach wzmocnienia obudowy za pomocą podciągów nie dopuściły do gwałtownych wybożeń luków obudowy.
