Dariusz FAUSTMANN*

Politechnika Krakowska

ZGINANE KONSTRUKCJE SPRĘŻONE CIĘGNIAMI ZEWNĘTRZNYMI

BENDING CONSTRUCTIONS PRESTRESSED WITH EXTERNAL TENDONS

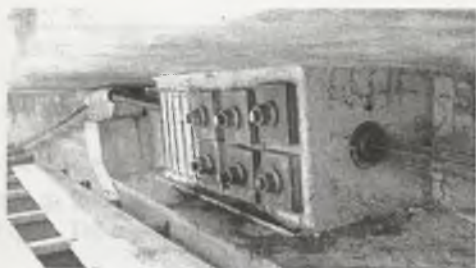
Fot. 1. Blok kotwiący i pręty sprężające
Pic. 1. The anchorage block and prestressing bars

Wzmocnienie konstrukcji polegało na zewnętrznym sprężeniu środkowych przęseł każdej z belek dwoma kablami zewnętrznymi (razem 8 kablów). Każdy z kablów składał się z 7 splotów L 15,7 kotwionych dwustronnie w zakotwieniach szczękowych. Siła naciągu każdego kabla $P_0 = 1367$ kN, kable ze stali Y1860S7 o $f_{pk} = 1860$ kN, sprężenie dwustronne. Zakotwienia kabli osadzone były w dobetonowanych blokach żelbetowych, dodatkowo zamocowanych do belek mostu za pomocą prętów sprężających (fot. 1).

Krzywoliniową trasę cięgien zrealizowano poprzez zastosowanie 4 dewiatorów na każdej belce (rys. 6). Dwa dewiatory umieszczone są na pilasirach żelbetowych usytuowanych bezpośrednio nad filarami mostu. Są to dewiatory tuż przy zakotwieniach w górnej części belek (fot. 1) oraz dwa dewiatory przesłowe, wykonane wyłącznie jako elementy stalowe przymocowane do dolnej części belek (fot. 3). W celu ujednolicenia różnego nachylenia płyty mostu, wynikającego z pierwotnej konstrukcji, wykonano żelbetową płytę nadbetonu oznaczoną na rys. 5 jako beton wyrównawczy, gdyż dobetonowana płyta nie jest zespolona z istniejącą konstrukcją mostu.

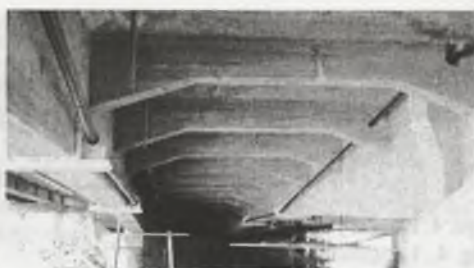
Fot. 2. Poprzecznice i kable sprężające
Pic. 2. Cross beams and prestressing tendons

Znaczne przesunięcie względem siebie belek wzdłuż długości mostu wynikające z biegu rzeki i układu drogi powoduje, iż brzegi płyty mostu w przekroju poziomym tworzą znaczne kąty (rys. 3). Belki nośne w przęśle środkowym mają zmienną wysokość. Ponadto, pomiędzy belkami w pierwotnym układzie dwóch oddzielnych ustrojów nośnych istnieje szereg poprzecznic o zmiennej wysokości (rys. 5, fot. 2).

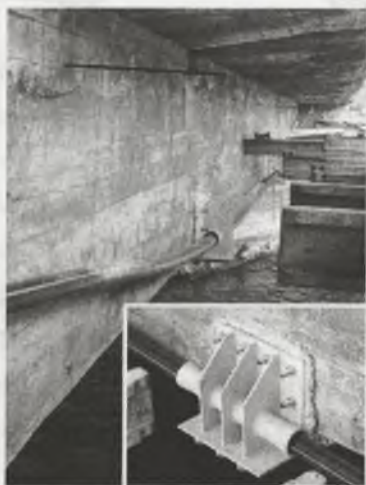
Fot. 3. Dewiator przesłowy
Pic. 3. The midspan deviator

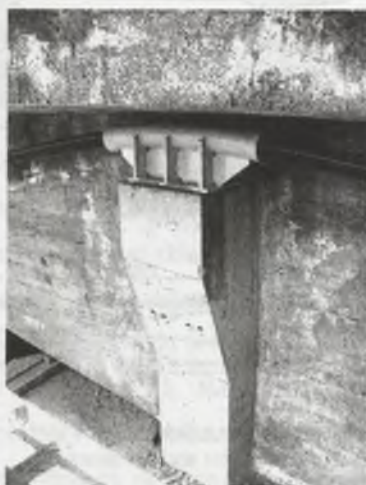
Fot. 4. Dewiator podporowy
Pic. 4. The support deviator
