JERZY GUBAŁA, JERZY BARTON

Katedra Metaloznawstwa

BADANIE FRAKTOGRAFICZNE PRZEŁOMÓW KOROZYJNYCH
NA MIKROSKOPIE ELEKTRONOWYM

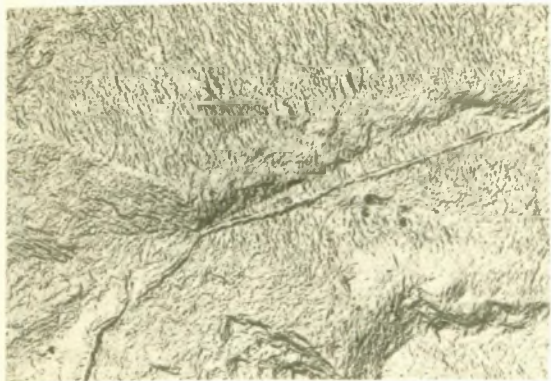
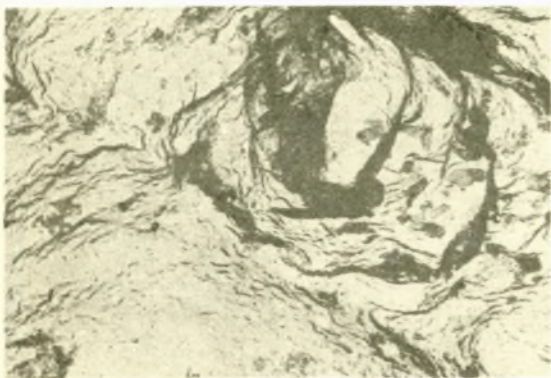
Nr rys.	Obróbka cieplna	Opis rysunku	Rodzaj preparatu	Powiększenie x
1	Przesycanie 700°C/20' /solanka	Przełom międzykrystaliczny korozyjny z wyraźnie zaznaczoną granicą ziarna, nie wykazującą objawów uszkodzenia korozyjnego	replika węglowa ekstrakcyjna	7 500
2	jw.	Przełom międzykrystaliczny korozyjny. Równoległe uskoki są miejscem wyjścia pasm poślizgu na powierzchnię szczeliny korozyjnej	jw.	10 000
3	jw.	Przełom międzykrystaliczny korozyjny przechodzi w kruche pęknięcie transkrystaliczne z wyraźnie zaznaczonymi uskokami. W sąsiednim ziarnie ferrytu oznaki odkształcenia plastycznego	jw.	17 000
4	jw.	Przełom międzykrystaliczny korozyjny przechodzi w transkrystaliczny z uskokami typowymi dla pęknięć kruchych	jw.	10 000
5	Przesycanie 700°C/20' /solanka Starzenie 150°C/5h/piec	Przełom transkrystaliczny kruchy. Cienkie linie przedstawiają uskoki charakterystyczne dla tego rodzaju pęknięć	jw.	8 000
6	Przesycanie 700°C/20' /solanka	Przełom transkrystaliczny kruchy. Widoczne "tarasy", powstałe podczas łączenia mikro-pęknięć na różnych płaszczyznach łupliwości.	jw.	6 000

- międzykrystalicznych korozyjnych, o powierzchni specyficznie wyglądownej w wyniku elektrochemicznego rozpuszczania metalu. Ten rodzaj pęknięć jest szczególnie wyraźnie widoczny na rys. 1-4 oraz 9 i 10.
- transkrystalicznych kruchych z charakterystycznymi uskokami powstałymi podczas łączenia pęknięć występujących na różnych płaszczyznach. Pęknięcia te uwidocznione są na rys. 3-6 oraz 11.
- transkrystalicznych ciągliwych, o specyficznej budowie łuskowej, występujących w strefie pęknięcia ciągliwego na przełomie. Pęknięcia ciągliwe przedstawiono na rys. 7, 8 oraz 12.

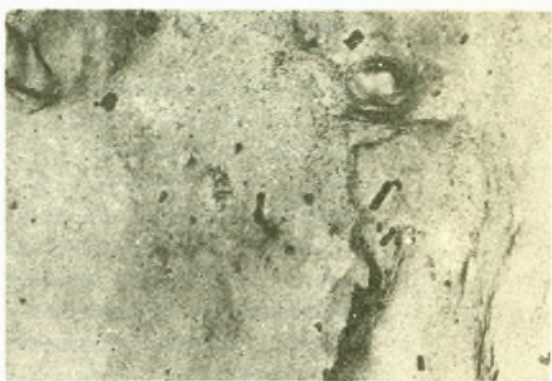
Nr rys.	Obróbka cieplna	Opis rysunku	Rodzaj preparatu	Powiększenie x
7	Przesycanie 700°C/20'/solanka	Przełom transkryształowy ciągły z charakterystycznymi łuskami, strefa przełomu doraźnego	replika węglowa ekstrakcyjna	10 000
8	Przesycanie 700°C/20'/solanka Starzenie 150°C/5 h/piec	jak rys. 7	jw.	15 000
9	Przesycanie 700°C/20'/solanka	Przełom międzykryształowy korozyjny o specyficznym wygładzonej powierzchni w wyniku rozpuszczenia elektrochemicznego ścian booznych pęknięcia	replika węglowa matrycowa	10 000
10	jw.	Jak rys. 9. Właściwa dla replik matrycowych mała ilość szczegółów	jw.	10 000
11	Przesycanie 700°C/20'/solanka Starzenie 150°C/5h/piec	Przełom transkryształowy kruchy. Widoczne charakterystyczne uskoki o zmiennej długości	jw.	9 000
12	Przesycanie 700°C/20'/solanka Starzenie 450°C/5h/piec	Przełom międzykryształowy korozyjny przechodzi w transkryształowy ciągły z wyraźnymi oznakami odkształcenia plastycznego.	jw.	10 000
