Jan MOSZUMAŃSKI  
Zdzisław WŁODARSKI  
Wyższa Szkoła Inżynierska  
w Koszalinie

## PROBLEM STARCZENIA ZŁĄCZ LUTOWANYCH W TECHNICIE MIKROUKŁADÓW GRUBOWARSTWOWYCH

## PROBLEM OF AGEING SOLDERED JOINTS IN THICK FILM MICROSYSTEM TECHNIQUE

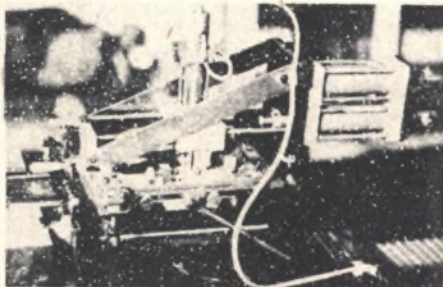
Rys.2. Sitodrukarka, na której wykonywano próbki do badań.

Na płytki z ceramiki alundowej 96 %  $Al_2O_3$  o wymiarach 20x30x0,8 mm nakładano metodą sitodruku (sito 200 mesh, koło o średnicy 3 mm) pastę srebrową (P-120 produkcji Centrum Naukowo - Produkcyjnego Materiałów Elektronicznych w Warszawie ul. Konstruktorska) - rys.1 i rys.2.

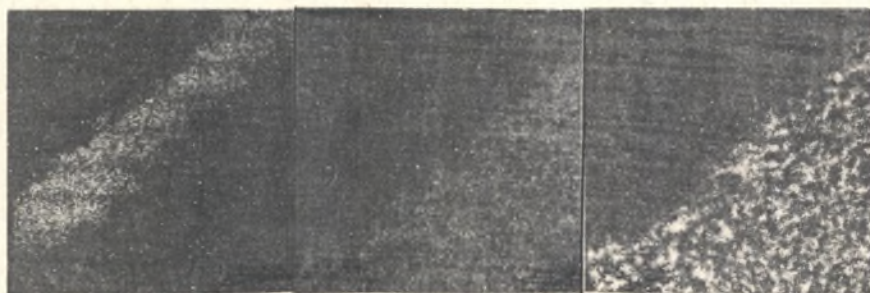
Rys.9. Obraz składu chemicznego i rozkłady powierzchniowe Ag, Sn, Pb w próbce po 64 h starzenia w temperaturze 150°C.

Ilustrację głębokości dyfuzji Sn i Pb w głąb warstwy srebrowej na ceramice alundowej w funkcji czasu i temperatury starzenia przedstawiono na rys. 5-9.

- Niekorzystne warunki pracy, w jakich może znaleźć się układ grubowarstwowy, powodują powolny - ale ciągły - przebieg procesu dyfuzji, prowadząc do osłabienia złączy, a nawet ich zniszczenia,
- Główną przyczyną osłabienia wytrzymałości badanych złączy była dyfuzja Pb na głębokość równą grubości warstwy srebra (rys.4, 8 i 9).
