Instytut Odlewnictwa
MPMC i R - Kraków

BADANIA FRAKTOGRAFICZNE KRUCHEGO PRZEŁOMU W LANYCH WALCACH

Streszczenie: W pracy przedstawiono wyniki badań fraktograficznych najczęściej spotykanych złomów powstałych w eksploatowanych walcach.

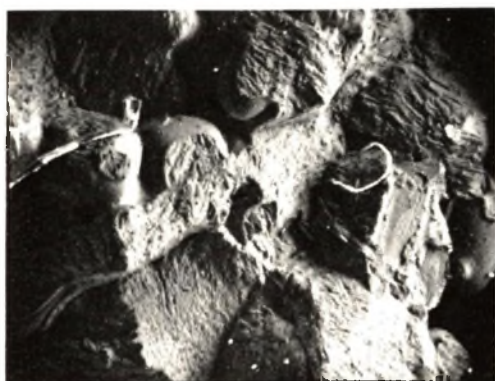
Rys.3. Przełom kamienisty walca ze staliwa L 155 HNM, zdjęcie skaningowe, pow.502, widoczne miejsca złomu międzykrystalicznego

1. We wszystkich próbkach walców pękniętych stwierdzono występowanie obok złomu transkrystalicznego także złom międzykrystaliczny /rys.3/. Na owalnych powierzchniach takich złomów wydzielają się wtrącenia niemetaliczne w kształcie wieloboków. Świadczy to o ich wykrystalizowaniu z cieczy przed zakrzepnięciem ciekłej osnowy metalicznej. Analiza chemiczna tych wydzielań wykazała, że są to siarczki manganu oraz azotki tytanu [9]. Jedną z przyczyn występowania złomu międzykrystalicznego jest obecność azotu, który w obecności zwłaszcza manganu i węgla, podwyższa przejs-

Obok istnienia złomu międzykrystalicznego spotyka się na powierzchni złomu dodatkowe wady. Jedną z nich jest przełom kamienisty /rys. 2 i 3/. Spotykane w literaturze opisy przyczyn występowania przełomu kamienistego dotyczą w przeważającej mierze staliwa chromowomolibdenowego bądź chromowo-niklowego [4-5]. Bardzo często jako przyczyna ich występowania podawana jest obecność azotków glinu na powierzchni takiego złomu.

W zależności od ich wielkości oraz rozłożenia /na granicy ziarn/ ulegają one pęknięciu pod wpływem przyłożonych naprężeń, inicjując powstawanie złomu międzykrystalicznego [5].

Zgodnie z danymi [2-3], podstawowymi warunkami uniknięcia przełomu kamienistego są: uzyskanie węglików typu Me_6C zamiast Me_2C , usunięcie wydzieleni węglików w postaci skupisk oraz nagrzewanie stali do temperatury obróbki cieplnej ze średnią szybkością 5 - 15°C/s.

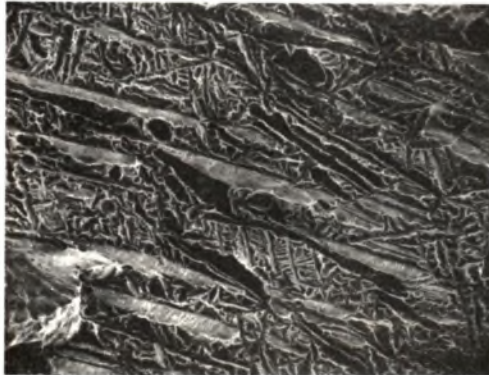
Rys.7. Złom walca ze staliwa L 155 HNM, pękniętego po obróbce cieplnej
zdjęcie skaningowe, pow.200x

3. Jedne z najbardziej charakterystycznych złomów badanych walców, pokazano na rysunkach 6 do 12. Powierzchnie tych złomów cechowały dwa odmienne typy powierzchni: obok miejsc z transkrystalicznym kruchym złomem /rys. 6 do 8/ zaobserwowano jasne, błyszczące powierzchnie /rys. 9 do 12/ o wyraźnie zaokrąglonych konturach. Charakterystycznym jest, że złomy tego typu pojawiają się w staliwie o różnym składzie chemicznym. Obserwowane na rysunkach 9 do 11 występy na powierzchni złomu umiejscowione są na granicach ziarn. Przeprowadzona analiza ich składu

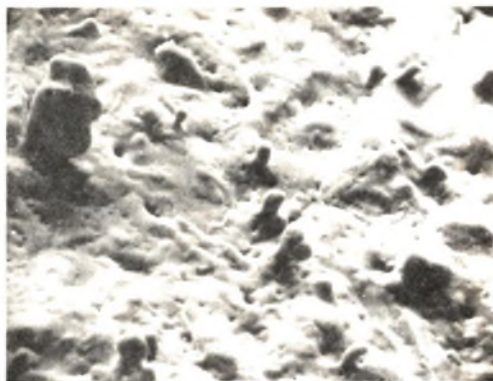
rys.9. Jedno z miejsc powierzchni pęknięcia walca ze staliwa L 100 H2M
zdjęcie skaningowe, pow. 1200x

chemicznego /na mikroanalizatorze rentgenowskim oraz Kevex'e/ nie wykazała różnic w stosunku do osnowy. Spowodowane to jest zbyt niskim stężeniem ewentualnych domieszek /trudnym do analizy przy ich zawartości poniżej 0,1%/ bądź niemożliwością ich określenia w przypadku jeśli to są gazy /wodór/. Postawienie hipotezy, że ich obecność spowodowana jest wydzielaniem się gazów znajduje potwierdzenie w analizie rysunku 12, na którym widoczne są wolne przestrzenie, między kryształami, wzdłuż ich kierunku krystalizacji. Być może, że są to miejsca ujścia gazów wydzielających się w procesie krzepnięcia odlewu.

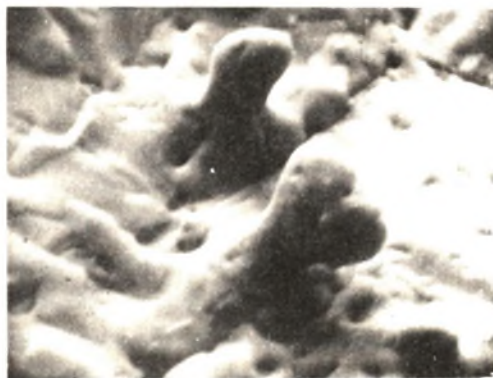
Rys.10. Powierzchnia pęknięcia próbki z rys.9 przy powiększeniu 4200x

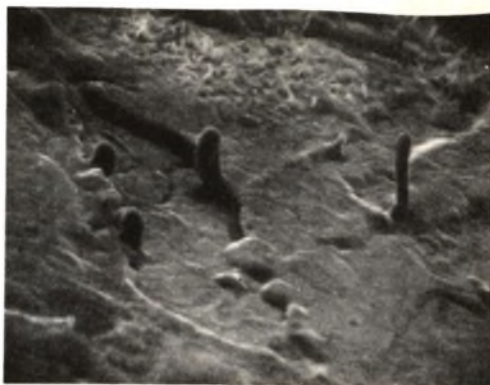
Rys.11. Złom walca ze staliwa L 155 HNM, zdjęcie skaningowe, pow.2600x
