Stanisław GUZOWSKI

Instytut Pojazdów Szynowych

Politechnika Krakowska

WPLYW CZASU EKSPLOATACJI NA ZMIANĘ WYBRANYCH PARAMETRÓW WARSTWY WIERZCHNIEJ OSI ZESTAWÓW KOŁOWYCH

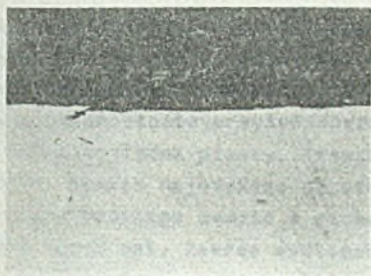
Rys. 5. Mikrostruktura warstwy wierzchniej próbki z osi A pow. 200x

Fig. 5. Micrograph of the surface layer of the specimen made from the axle A, magnification 200x

Obserwacje zglądów pozwalają stwierdzić, że w przypadku osi A występujące wady (zadziory, odkształcenia plastyczne) są wynikiem m.in. obróbki

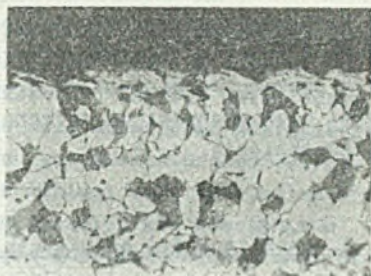
Rys. 6. Mikrostruktura warstwy wierzchniej próbki z osi A pow. 320 x

Fig. 6. Micrograph of the surface layer of the specimen made from the axle A; magnification, 320x

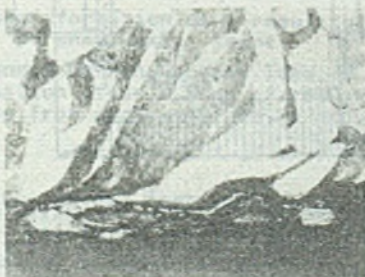
Rys. 9. Mikrostruktura warstwy wierzchniej próbki z osi B (z części środkowej podpiaścia), pow. 320x

Fig. 9. Micrograph of the surface layer of the specimen made from the axle B (middle part of the wheel seat); magnification, 320x

mechanicznej (toczenie). Natomiast dla próbek z osi B obserwuje się wyraźne różnice w warstwie wierzchniej w poszczególnych obszarach osi. Próbki z obszaru położonego na brzegu podpięcia, charakteryzują się największymi uszkodzeniami powierzchni, wśród których można wyróżnić wżery oraz mikropęknięcia.
