Silesian University of Technology
Faculty of Mechanical Engineering
Department of Fundamentals of Machinery Design

Doctoral Dissertation

**MANUFACTURING PROCESS
DIAGNOSTICS AND DAMAGE
ASSESSMENT OF HSLA STEEL
BUTT-WELDED PIPELINES**

Gliwice, 2022

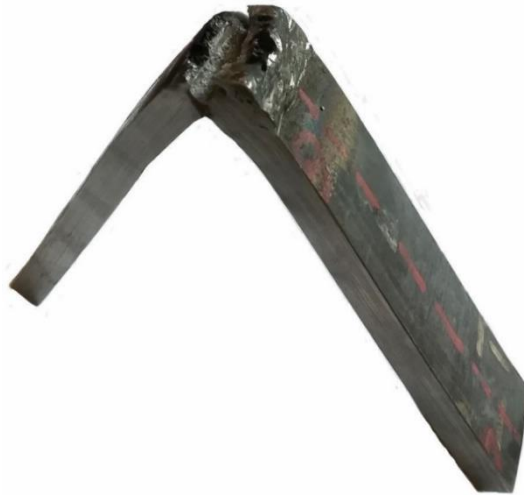
RYSUNEK 3: USZKODZENIE PRÓBKII 4_G2

Zaleca się, aby próbki do prób rozciągania miały kształt kości psa, podczas gdy próbki niezbędne do próby zginania muszą mieć kształt prostokąta o szerokości 30 mm i taką samą długość jak próbki do rozciągania. W przypadku niektórych konkretnych próbek uszkodzenie zaobserwowano na

spawanym materiale: na próbce oznaczonej 4_G2 podczas próby zginania, natomiast na próbkach 2_G3, 3_G3 i 9_M1 podczas próby rozciągania.

Zaobserwowano, że próbka 4_G2, znajdująca się wewnątrz segmentu nr 3, uległa uszkodzeniu złącza spawanego podczas próby zginania. Wykryta wada została sklasyfikowana jako porowatość. Profile temperatury przedstawiają maksymalną temperaturę osiąganą przez stopiony materiał jeziorka spawalniczego w każdym pojedynczym punkcie wzdłuż monitorowanego odcinka złącza.

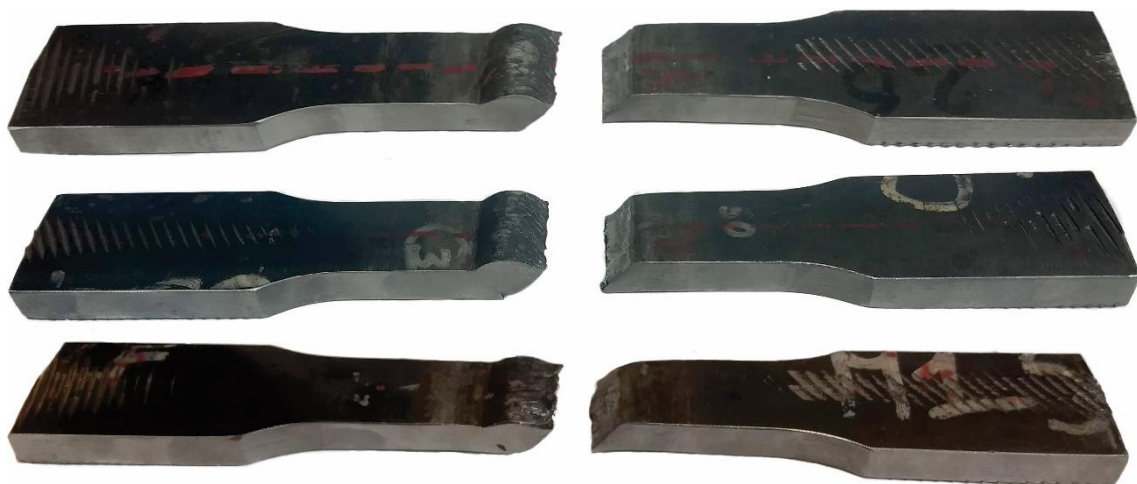
WYKRES 93: USZKODZENIE PRÓBEK 2_G3, 3_G3 I 9_M1

Próbki 2_G3 i 3_G3 uległy zniszczeniu złącza spawanego podczas próby rozciągania: próbki te znajdowały się 43 i 50 cm wzdłuż obwodu rury na segmencie numer cztery. W przypadku obu próbek rodzaj wykrytej wady charakteryzował się dużym brakiem penetracji w pierwszym przejściu. Maksymalna temperatura osiąganą przez jeziorco spawalnicze w obszarze, który obejmuje brak wady penetracji, mieści się w przybliżeniu w zakresie od 600 do 800 °C.

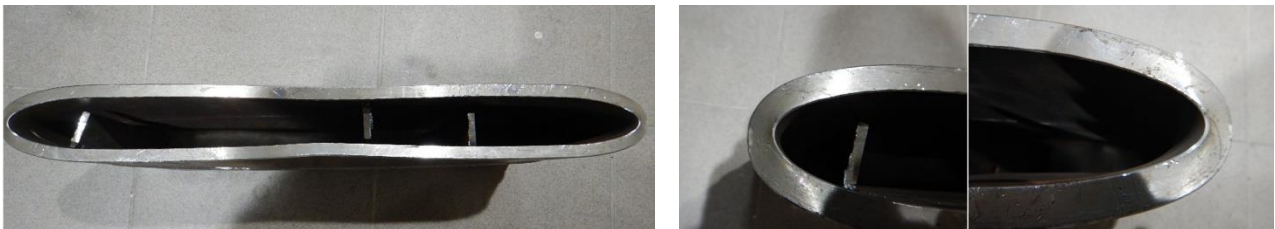
PRÓBKA RURY GMA

H_1 [mm]	B_1 [mm]
75	466

RYSUNEK 6: WPLYW PRÓBY OBCIĄŻENIA UDAROWEGO NA PRÓBKĘ RURY GMA (1 M)

Wstępne próby obciążenia udarowego przeprowadzono przy użyciu czterech rur – po jednej próbce dla każdej technologii spawania. Początkowe położenie H_s górnej płyty ustalono na wysokości 1 metra. Oczekiwanym rezultatem, jak sugerowały symulacje numeryczne, miało być częściowe spłaszczenie rury. Rzeczywiste wyniki testu obciążenia wykazały dokładnie ten efekt.

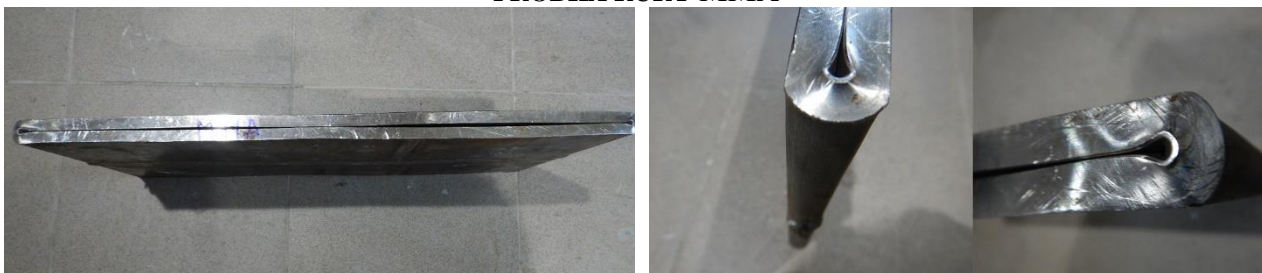
PRÓBKA RURY MMA

H_1 [mm]	B_1 [mm]
20	485

RYSUNEK 7: WPLYW PRÓBY OBCIĄŻENIA UDAROWEGO NA PRÓBKĘ RURY MMA (1,5 M)

Ostatnią próbkę rury MMA poddano następnie całkowitemu spłaszczeniu, umieszczając młot kuźniczy na początkowej wysokości 1,5 metra.

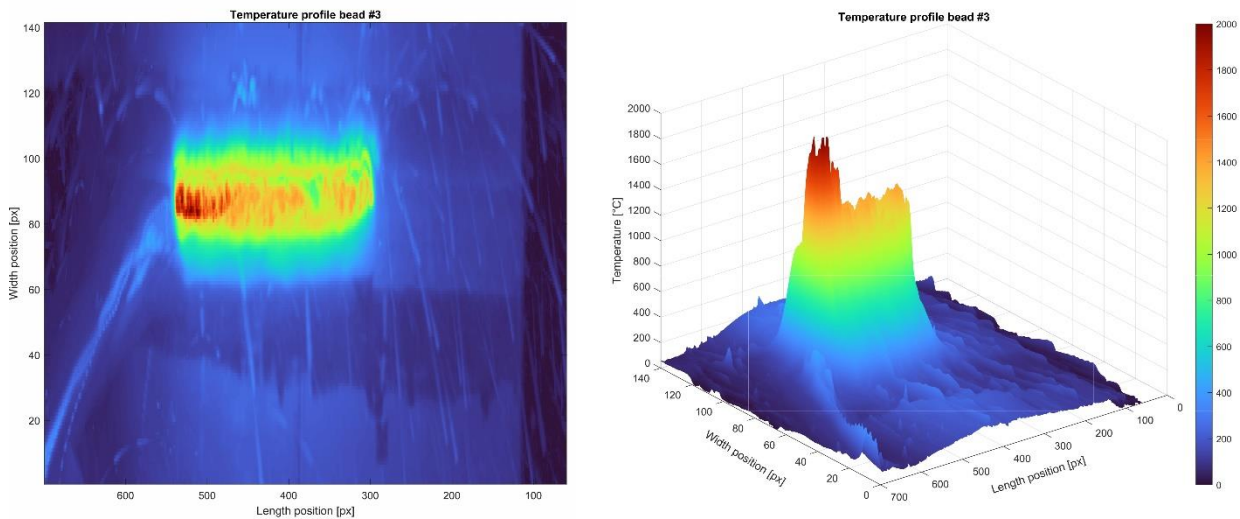
RYSUNEK 8: PROFILE TEMPERATURY

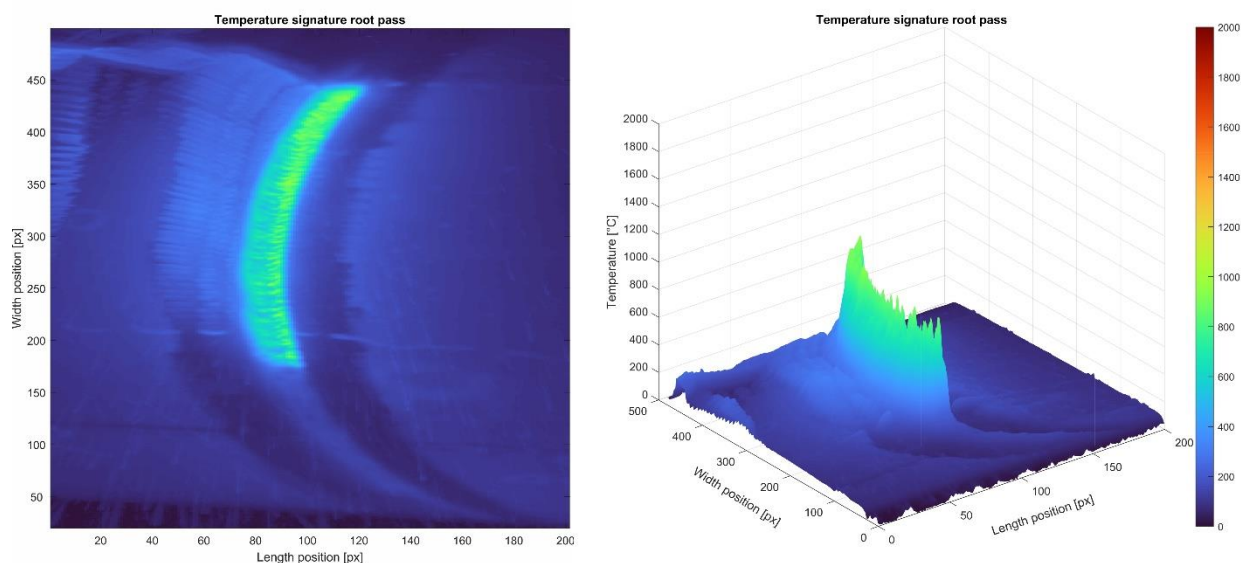
RYSUNEK 9: TEMPERATURA PROFILU SEGMENTU 4 W PIERWSZYM PRZEJĘCIU
