KATALOG KART ZACHOWANYCH KOŚCIOŁÓW DREWNIANYCH
REGIONU GÓRNEGO ŚLĄSKA

ZAŁĄCZNIK DO PRACY

CECHY MODELOWE SAKRALNEJ ARCHITEKTURY DREWNIANEJ
GÓRNEGO ŚLĄSKA NA PODSTAWIE ANALIZY ZACHOWANYCH OBIEKTÓW

mgr inż. arch. Magda TUNKEL

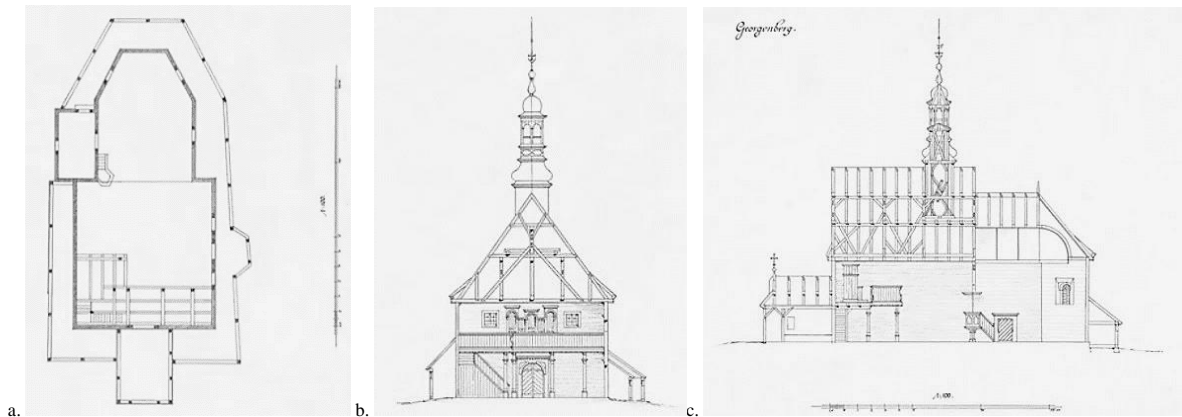
Kościół pw. św. Jerzego i Wniebowzięcia NMP w Miasteczku Śląskim: a. plan kościoła [44], b. przekrój poprzeczny [44], c. przekrój podłużny [44]

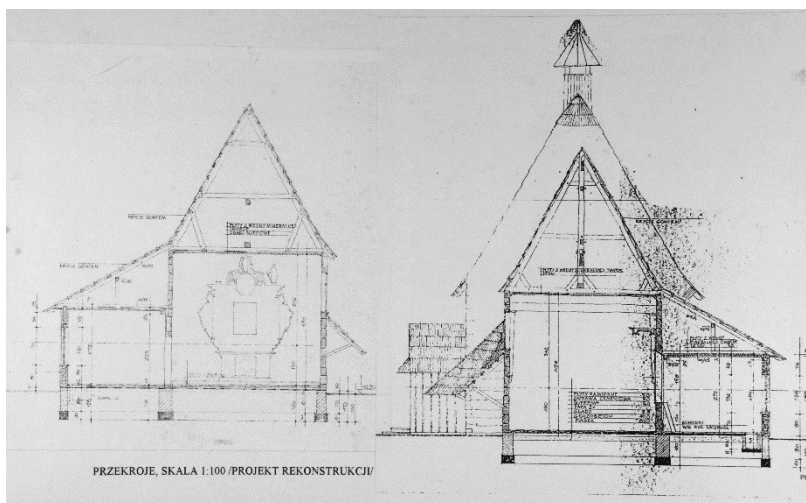
Schematy przekrojów, projekt rekonstrukcji. Źródło: WUOZ w Katowicach

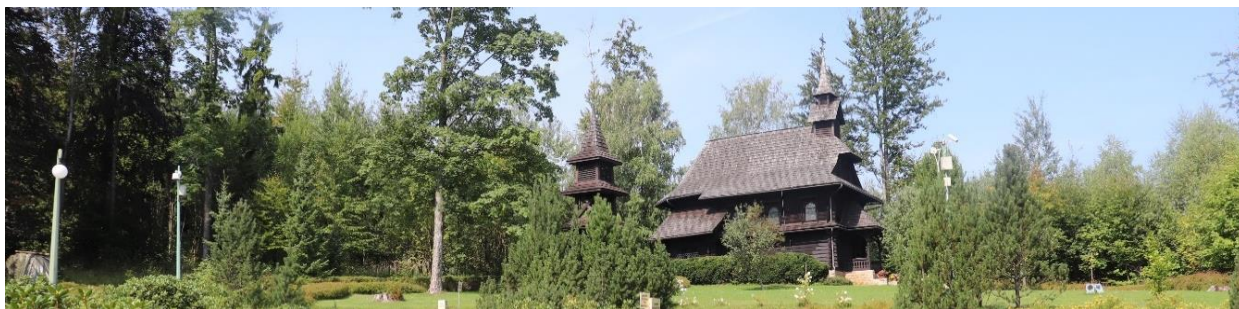
Kaplica w Wiśle Czarnej: a. widok ganku wraz z głównym wejściem do kaplicy [KE_106], b. widok połączeń belek w narożach [KE_106], c. widok sygnaturki [KE_106]
