TEMAT ROZPRAWY:
NOSNOŚĆ I ODKSZTAŁCALNOŚĆ SKRĘPOWANYCH ŻELBETEM
ŚCIAN Z ABK ŚCINANYCH MONOTONICZNIE

AUTOR:
mgr inż. TOMASZ GAŚSIOROWSKI

**ZAŁĄCZNIK NR 2
WYNIKI BADAŃ ŚCIAN**

**NOŚNOŚĆ I ODKSZTAŁCALNOŚĆ SKRĘPOWANYCH ŻELBETEM
ŚCIAN Z ABK ŚCINANYCH MONOTONICZNIE**

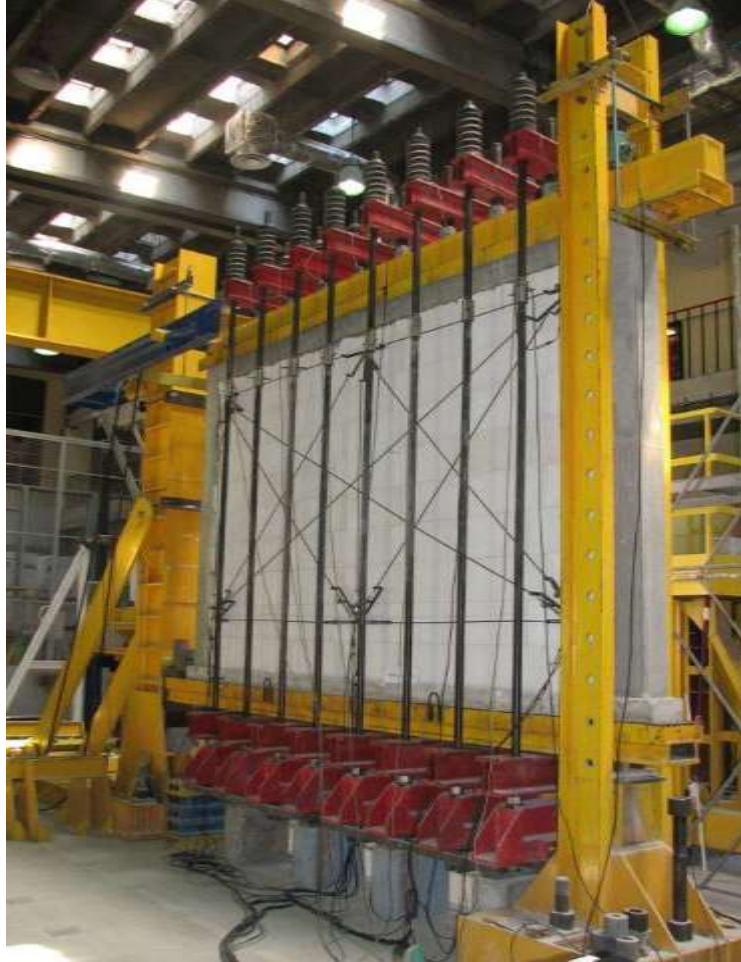
Rys.Z2.1. Widok elementu badawczego HOS-C-AAC-010/1

Model zbadano przy wstępnych naprężeniach ściskających $\sigma_c = 0,10 \text{ N/mm}^2$ Widok elementu w stanowisku badawczym pokazano na rys. Z2.1.

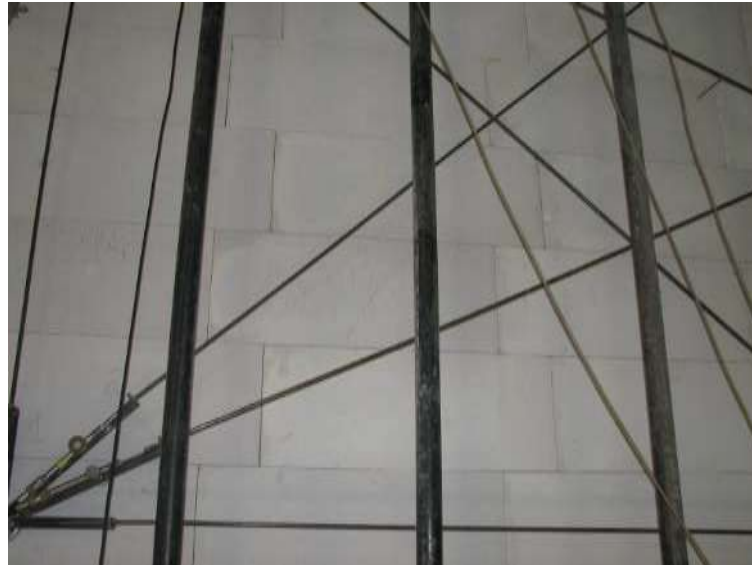
Pierwsze zarysowanie elementu powstało w dolnym narożniku ściany w rejonie podpory B – rys. Z2. 5.

Rys.Z2. 5. Pierwsze zarysowania ściany

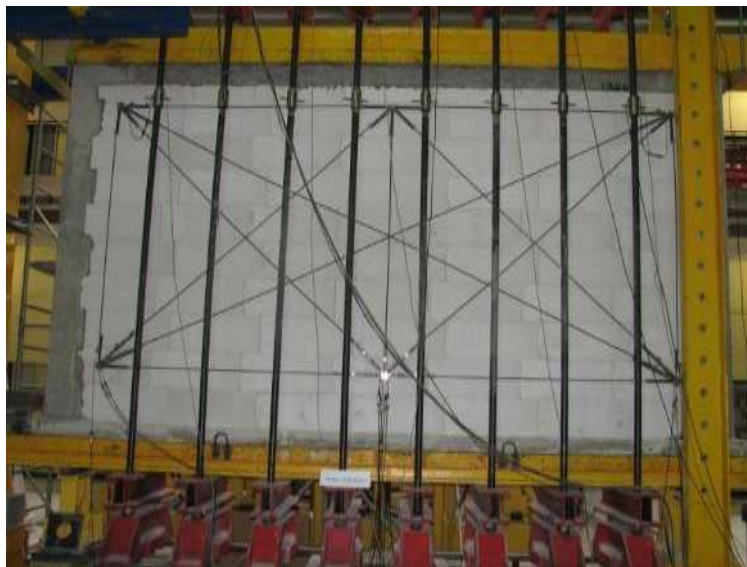
Rys.Z2. 11. Widok elementu badawczego HOS-C-AAC-010/2

Model zbadano przy wstępnych naprężeniach ściskających $\sigma_c = 0,10 \text{ N/mm}^2$ Widok elementu w stanowisku badawczym pokazano na rys. Z2. 11.

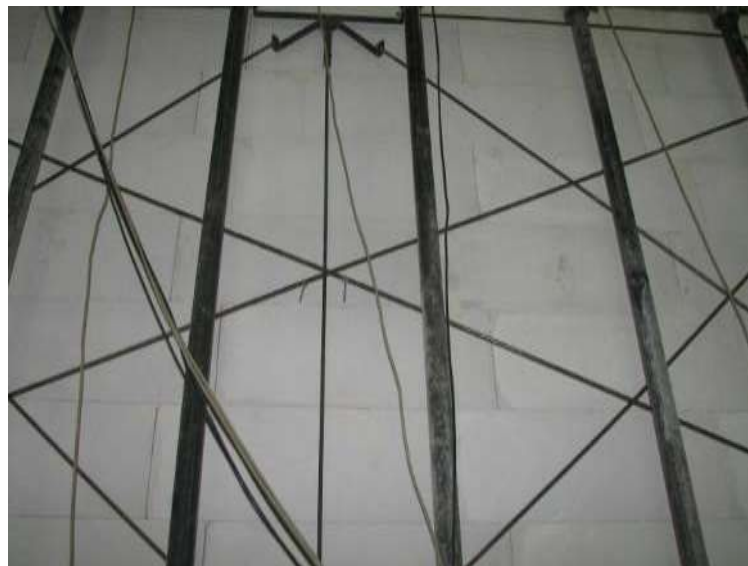
Pierwsze zarysowanie ściany powstało w środkowym obszarze ściany – rys. Z2. 15.

Rys.Z2. 15. Pierwsze zarysowania ściany

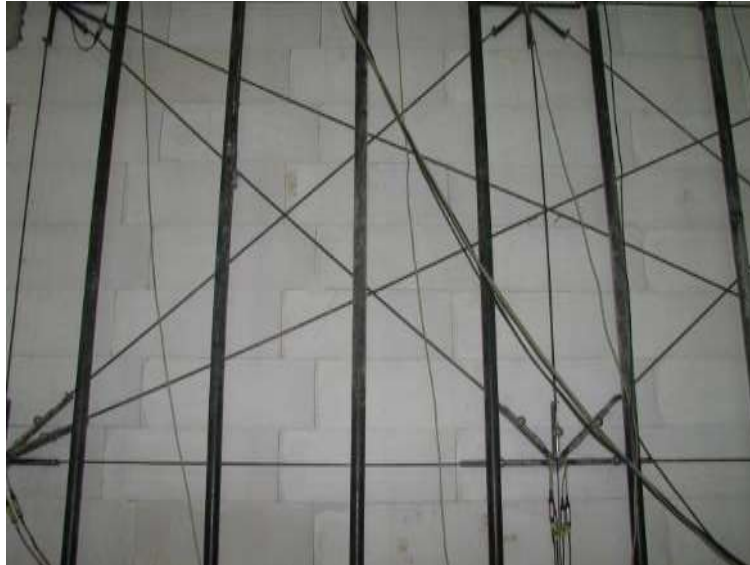
Wzrost obciążenia spowodował propagację zarysowania w kierunku narożników ściany w stronę podpory A i podpory B – rys. Z2. 16, rys. Z2. 17. W chwili poprzedzającej zniszczenie intensywnemu zarysowaniu uległy narożne fragmenty ściany, a strzępia uległy ścięciu.

Rys.Z2.16. Wtórne zarysowania ściany

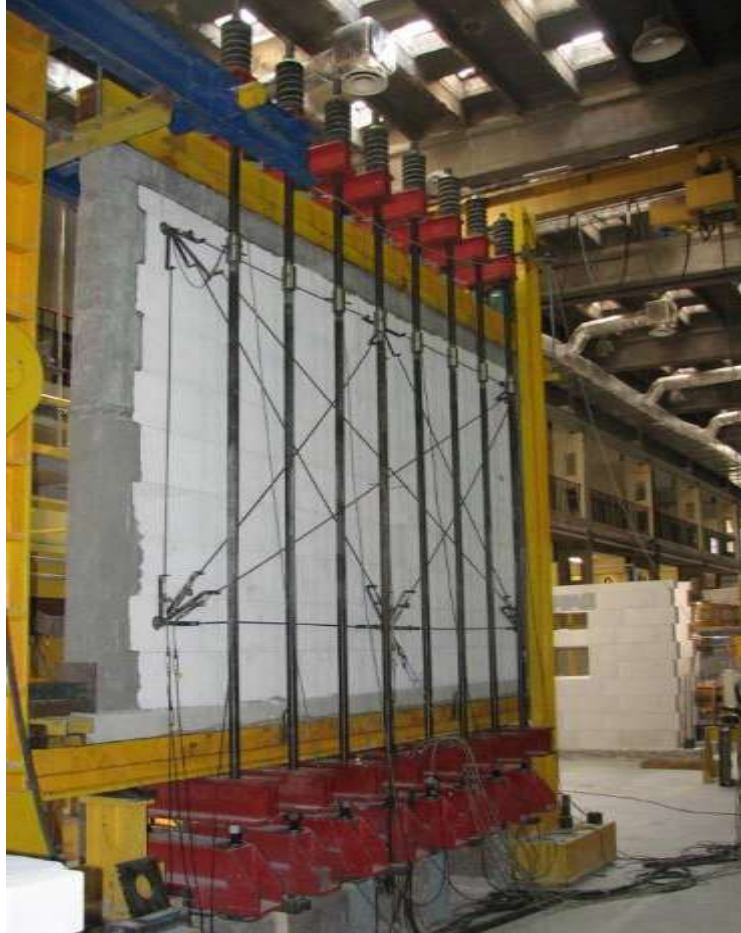
Rys.Z2.23. Widok elementu badawczego HOS-C-AAC-075/1

Model zbadano przy wstępnych naprężeniach ściskających $\sigma_c = 0,75 \text{ N/mm}^2$ Widok elementu w stanowisku badawczym pokazano na rys. Z2.23.

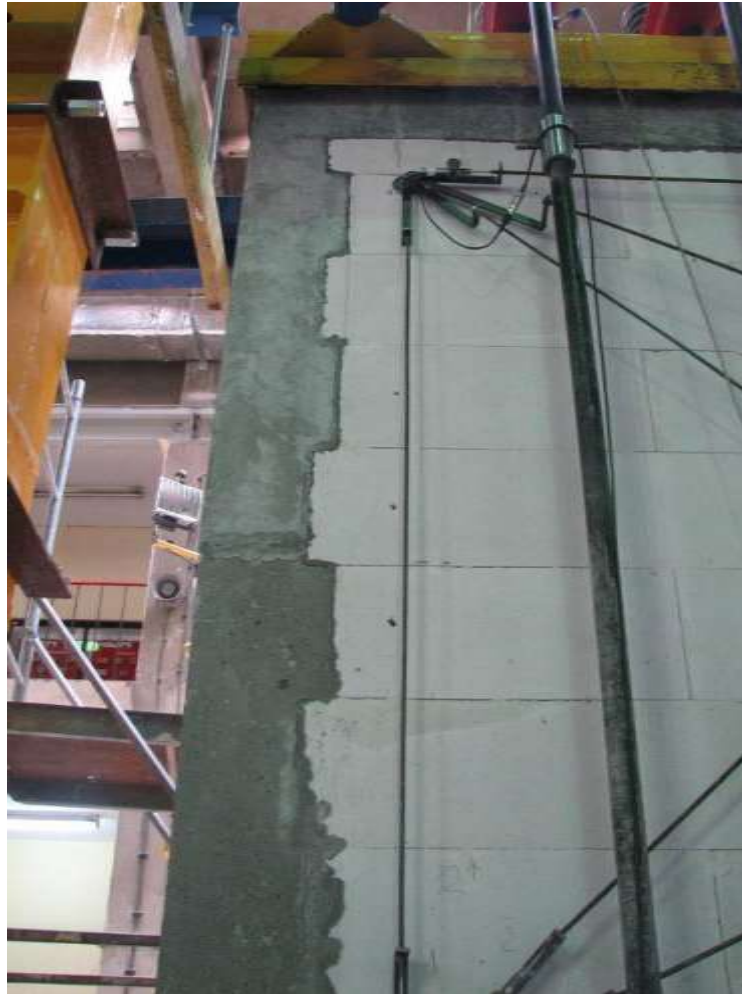
Pierwsze zarysowanie ściany powstało w środkowym obszarze ściany – rys. Z2. 27. Niemal równocześnie zaobserwowano zarysowania na styku muru i rdzenia od strony podpory B – rys. Z2. 28.

Rys.Z2. 28. Zarysowania muru w styku z żelbetowym rdzeniem

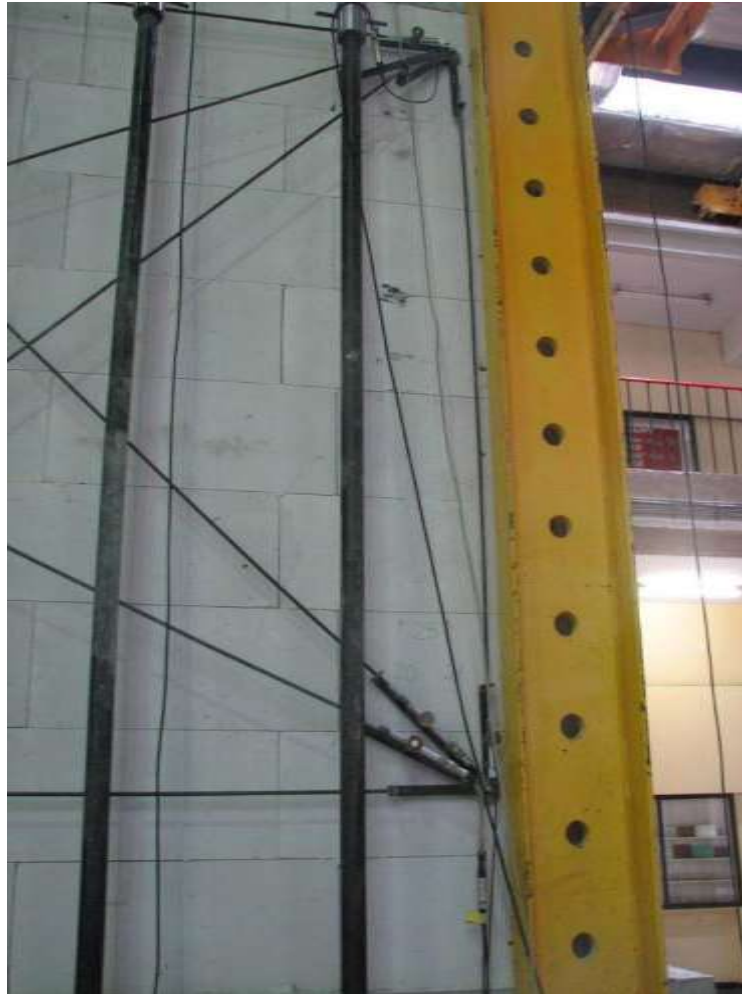
Wzrost obciążenia spowodował powstanie pionowych zarysowań od strony podpory A i podpory B – rys. Z2. 29, rys. Z2. 30. W chwili poprzedzającej zniszczenie intensywnemu zarysowaniu uległy narożne fragmenty ściany, a strzępia uległy ścięciu.

Rys.Z2. 29. Wtórne zarysowania ściany

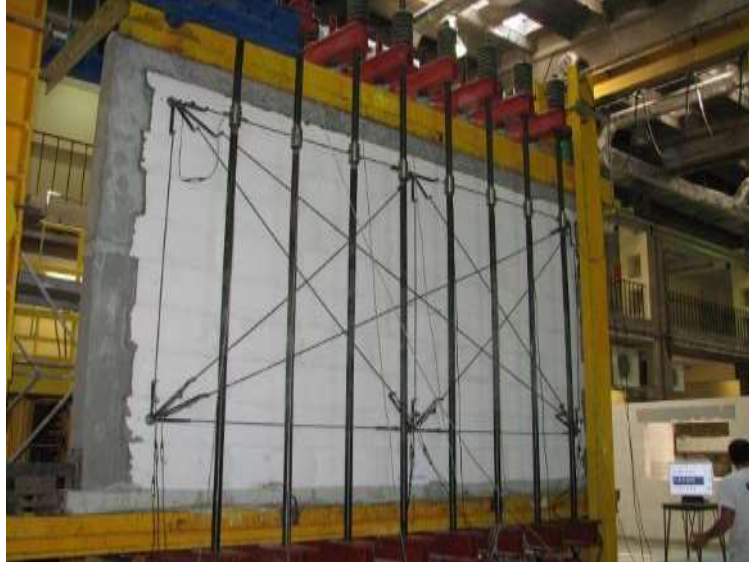
Rys.Z2. 36. Widok elementu badawczego HOS-C-AAC-075/2

Model zbadano przy wstępnych naprężeniach ściskających $\sigma_c = 0,75 \text{ N/mm}^2$. Widok elementu w stanowisku badawczym pokazano na rys. Z2. 36.

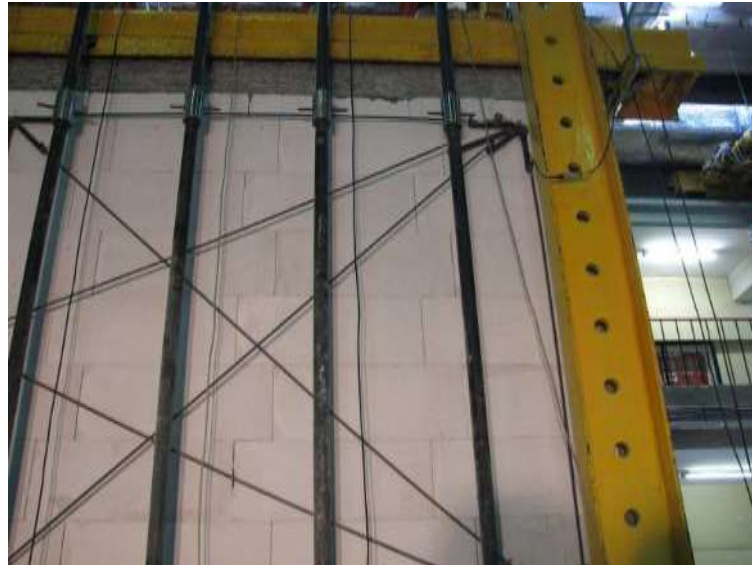
Pierwsze zarysowanie ściany powstało w środkowym obszarze ściany – rys. Z2. 40. Przy nieco większych obciążeniach powstały zarysowania od strony podpory A – rys. Z2. 41.

Rys.Z2. 41. Wtórne zarysowania ściany od strony podpory A
Wzrost obciążenia spowodował powstanie pionowych i ukośnych zarysowań od strony podpory – rys. Z2. 42 na styku muru i betonu rdzeni.

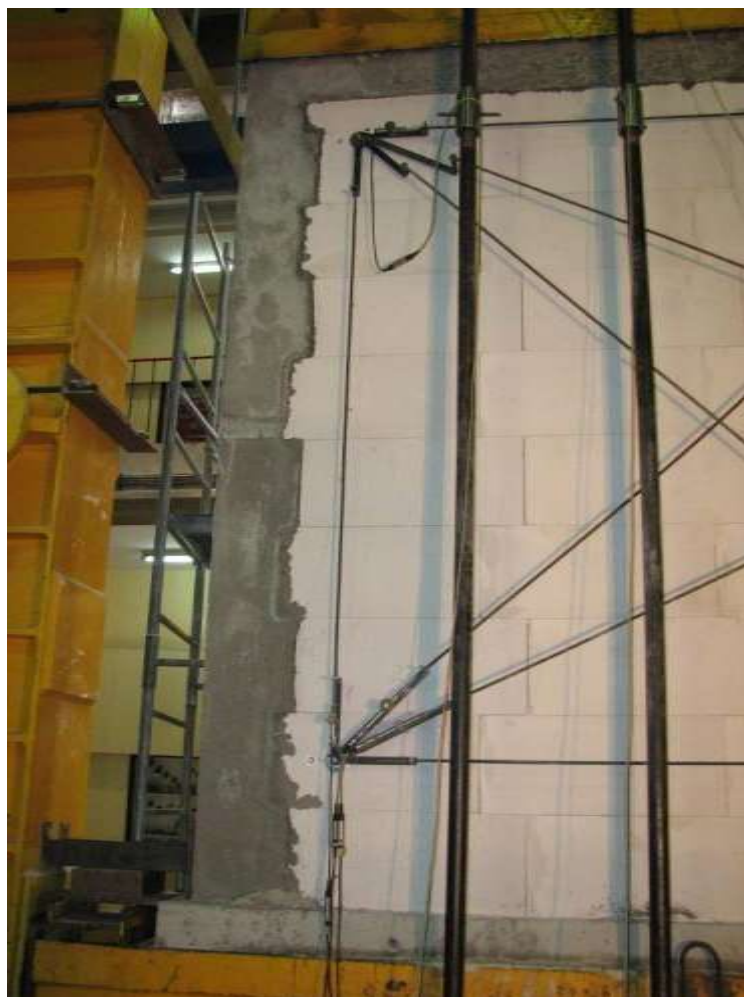
Rys.Z2. 42. Wtórne zarysowania ściany na styku muru i rdzeni

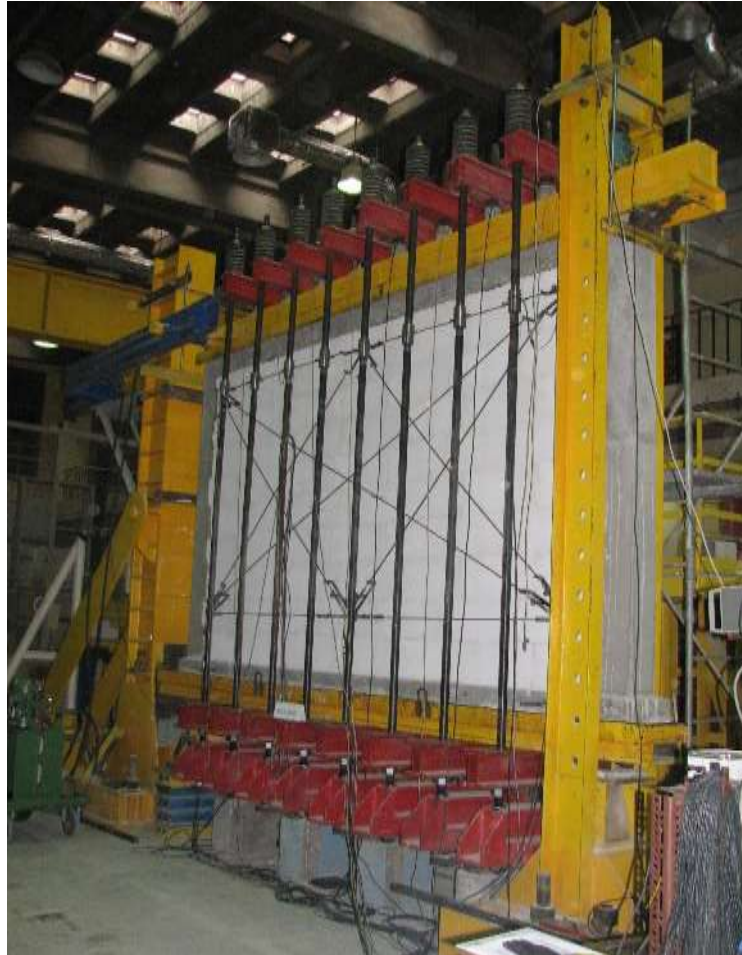
Rys.Z2. 50. Widok elementu badawczego HOS-C-AAC-10/1

Model zbadano przy wstępnych naprężeniach ściskających $\sigma_c = 1,00 \text{ N/mm}^2$ Widok elementu w stanowisku badawczym pokazano na rys. Z2. 50.

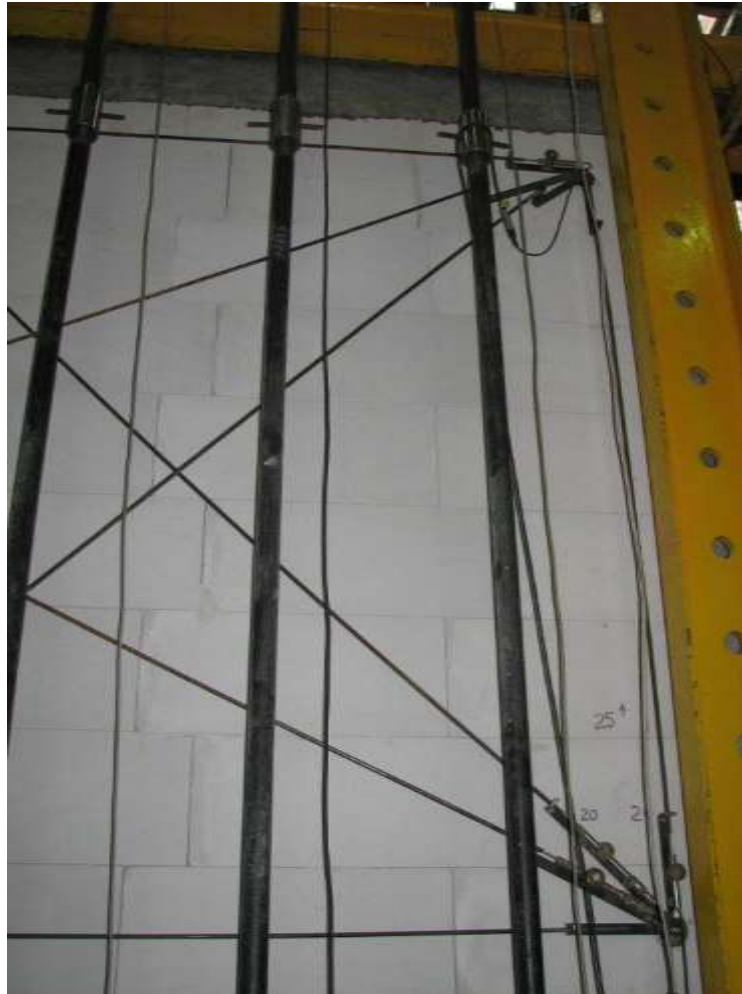
Pierwsze zarysowanie ściany powstało w środkowym obszarze ściany – Rys.Z2. 54. Przy nieco większych obciążeniach powstały zarysowania od strony podpory A – Rys.Z2. 55.

Rys. Z2. 55. Wtórne zarysowania ściany od strony podpory A

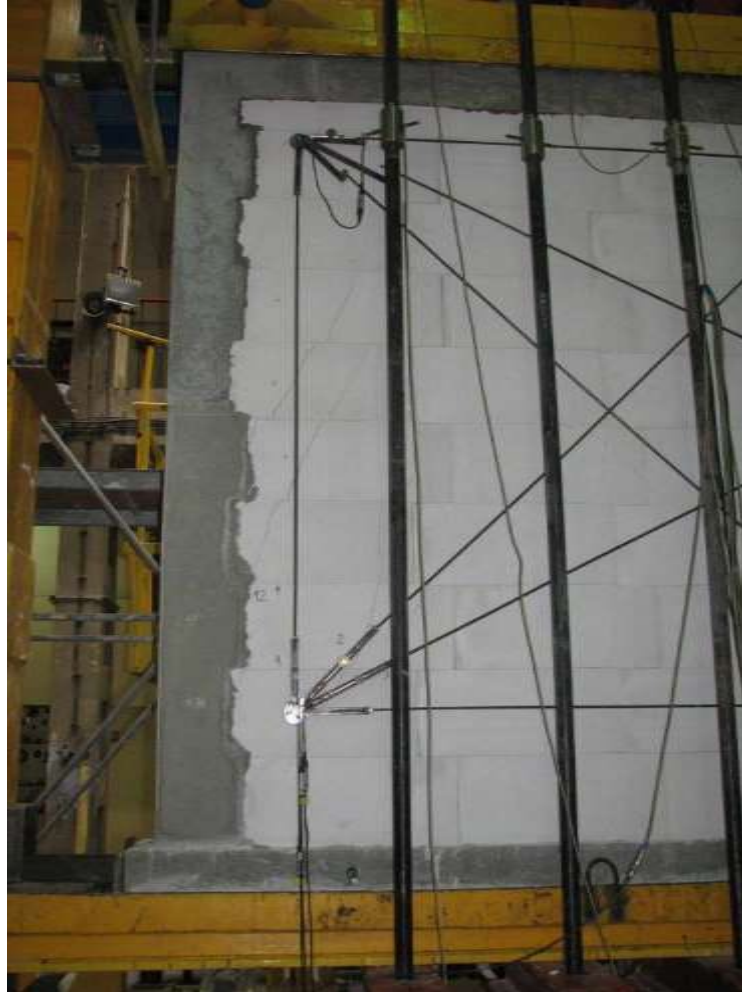
Wzrost obciążenia spowodował powstanie pionowych i ukośnych zarysowań od strony podpory B – rys.Z2 56 na styku muru i betonu rdzeni.

Rys. Z2. 56. Wtórne zarysowania ściany na styku muru i rdzeni

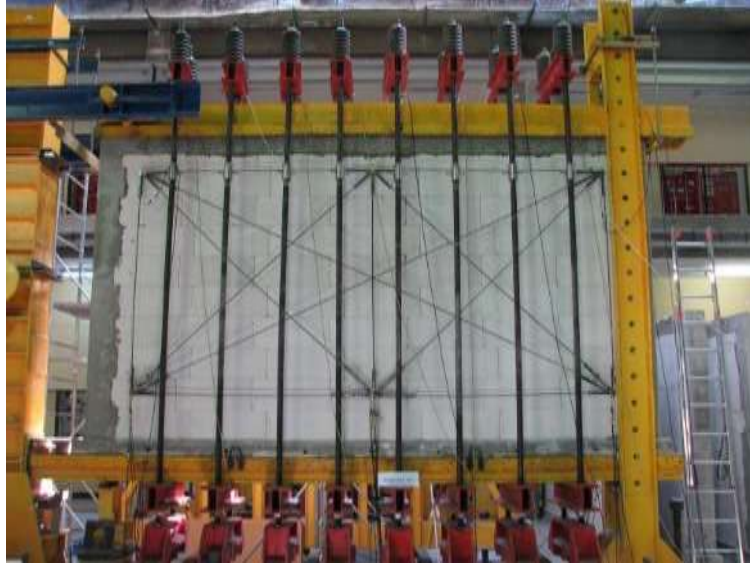
Rys. Z2. 63. Widok elementu badawczego HOS-C-AAC-10/2

Model zbadano przy wstępnych naprężeniach ściskających $\sigma_c = 1,00 \text{ N/mm}^2$ Widok elementu w stanowisku badawczym pokazano na rys. Z2. 63.

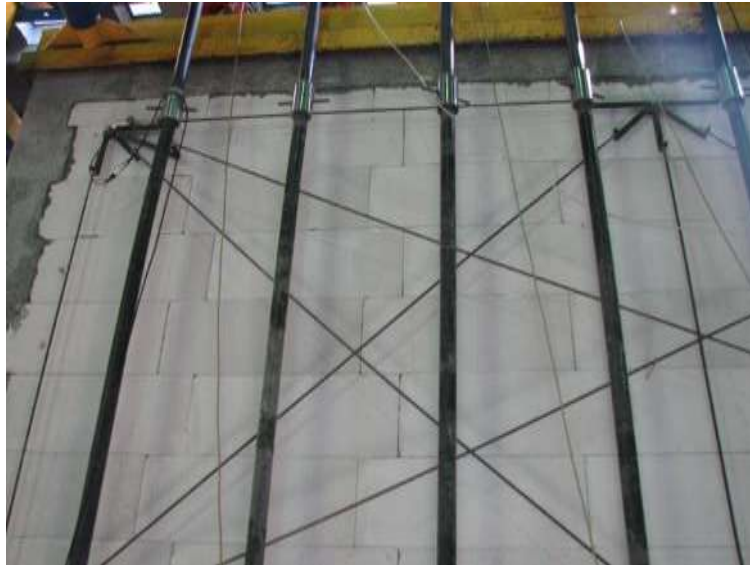
Pierwsze zarysowanie ściany powstało górnym obszarze ściany od strony podpory B – rys. Z2.67. Wzrost obciążenia spowodował powstanie pionowych rys od strony podpory A – rys. Z2.68.

Rys. Z2.67. Pierwsze zarysowania ściany

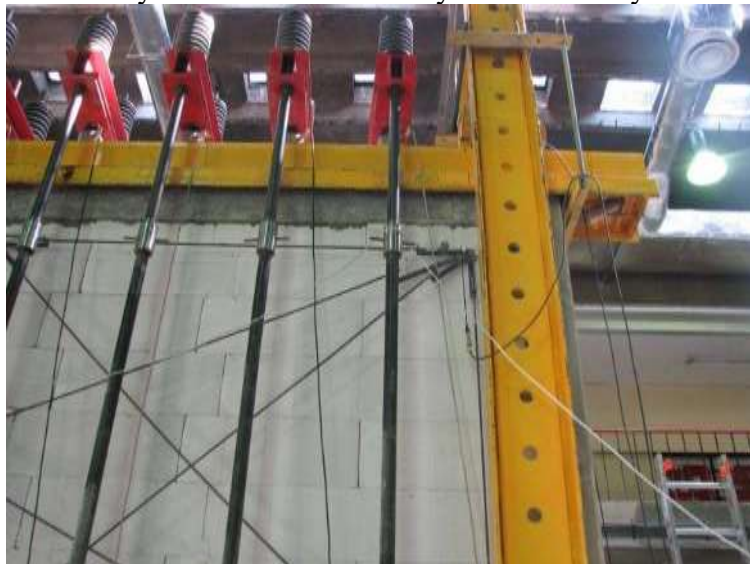
Rys. Z2.68. Wtórne zarysowania ściany od strony podpory A

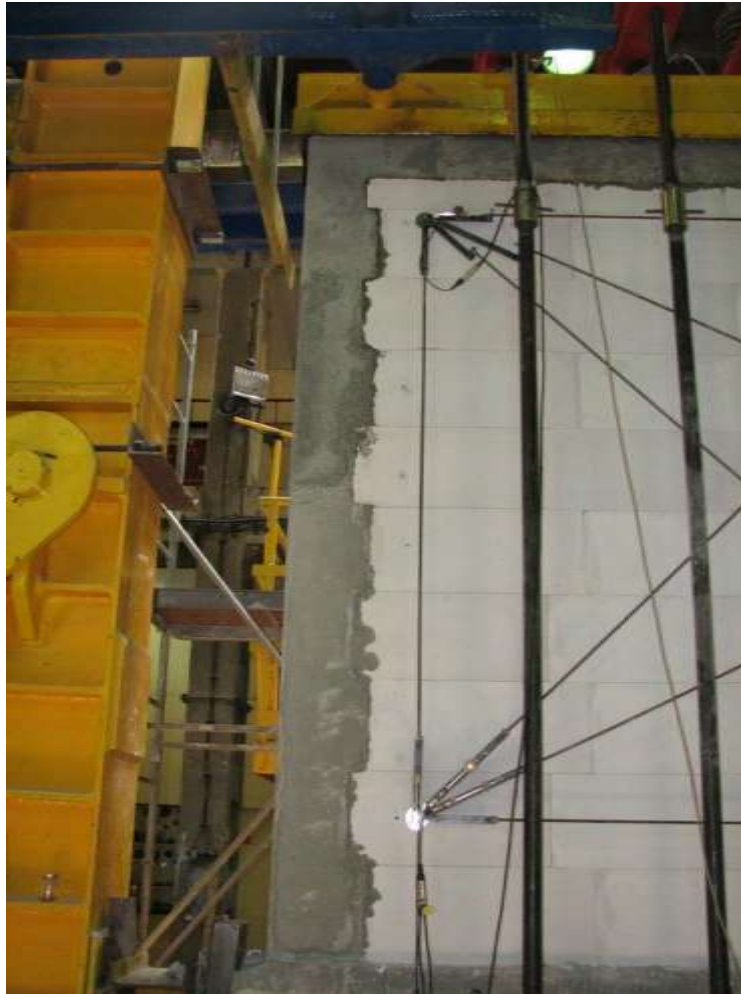
Wzrost obciążenia spowodował powstanie pionowych i ukośnych zarysowań od strony podpory B – rys. Z2. 69 na styku muru i betonu rdzeni.

Rys. Z2.69. Wtórne zarysowania ściany na styku muru i rdzeni

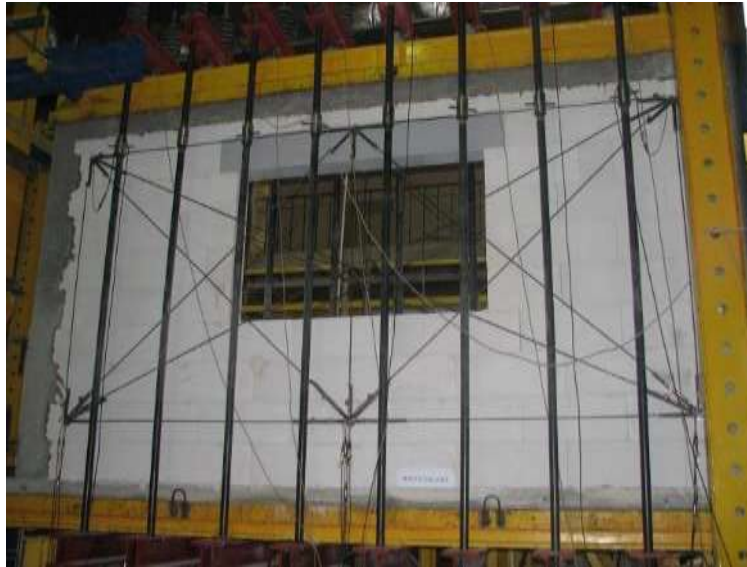
Rys. Z2.76. Widok elementu badawczego HAS-C1-AAC-010/1

Model zbadano przy wstępnych naprężeniach ściskających $\sigma_c = 0,10$ N/mm² Widok elementu w stanowisku badawczym pokazano na rys. Z2. 76.

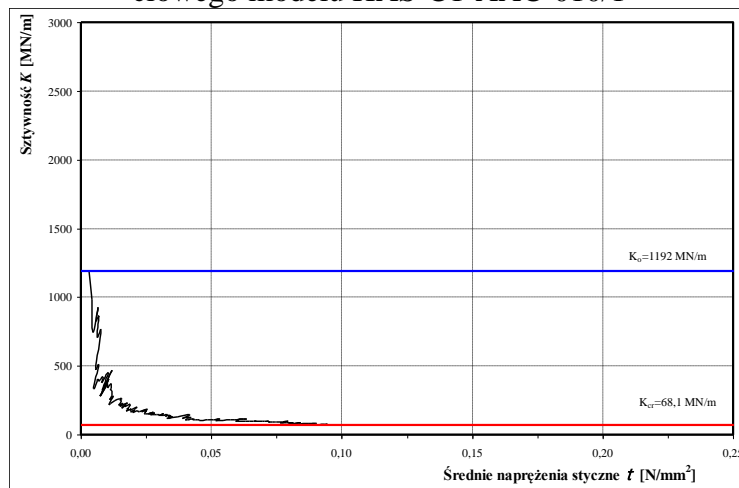
Rys. Z2.79. Zależność $K - \tau$ modelu HAS-C1-AAC-010/1

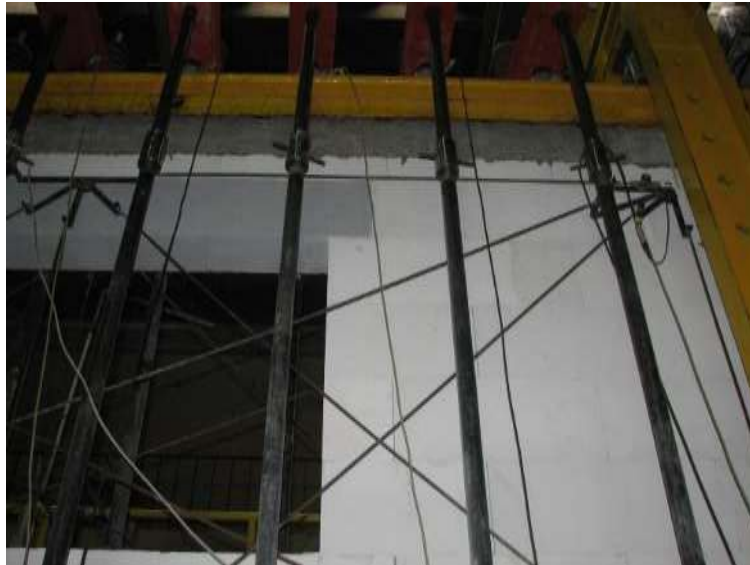
Pierwsze zarysowanie ściany powstało w Miejscu oparcia górnym obszarze ściany od strony podpory A – rys. Z2. 80. Wzrost obciążenia spowodował powstanie ukośnych rys w dolnej części filarka od strony podpory B – rys. Z2. 81.

Rys. Z2.80. Pierwsze zarysowania ściany w miejscu oparcia nadproża

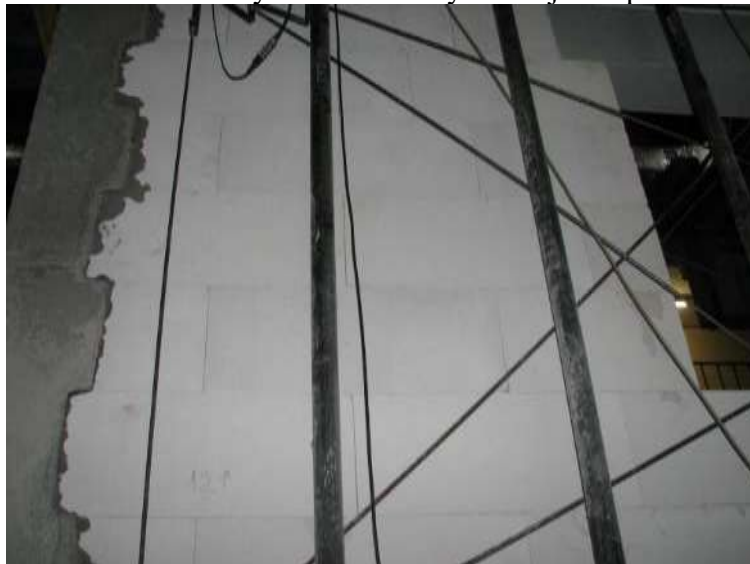
Rys. Z2.81. Wtórne zarysowania filarka od strony podpory B

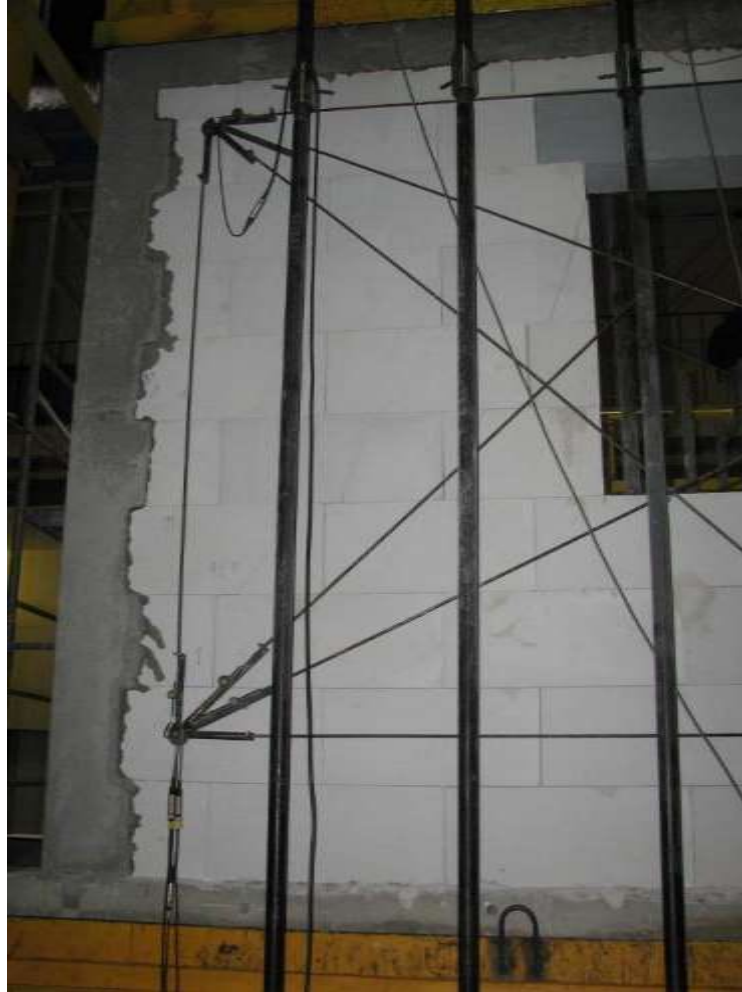
Wzrost obciążenia spowodował powstanie nowych zarysowań ukośnych w filarku nad podporą B – rys. Z2. 82.

Rys. Z2.83. Wtórne zarysowania ściany w filarku nad podporą B

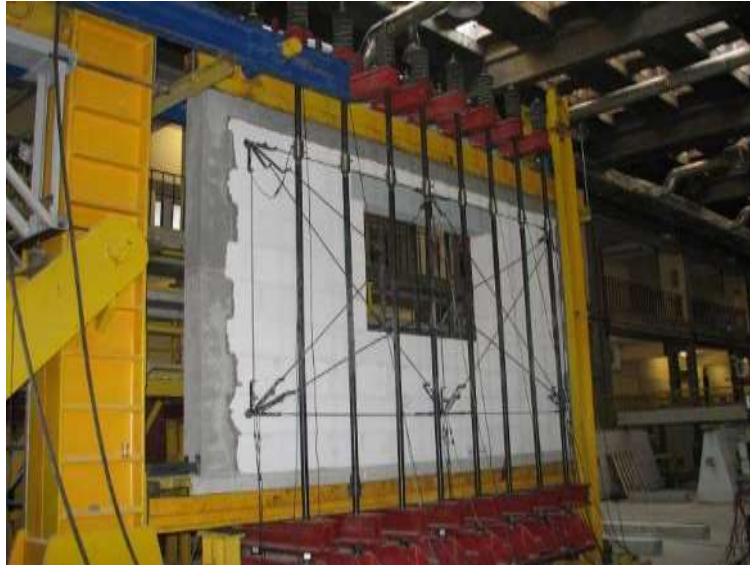
Rys. Z2.91. Widok elementu badawczego HAS-C1-AAC-010/2

Model zbadano przy wstępnych naprężeniach ściskających $\sigma_c = 0,10 \text{ N/mm}^2$ Widok elementu w stanowisku badawczym pokazano na rys. Z2. 91.

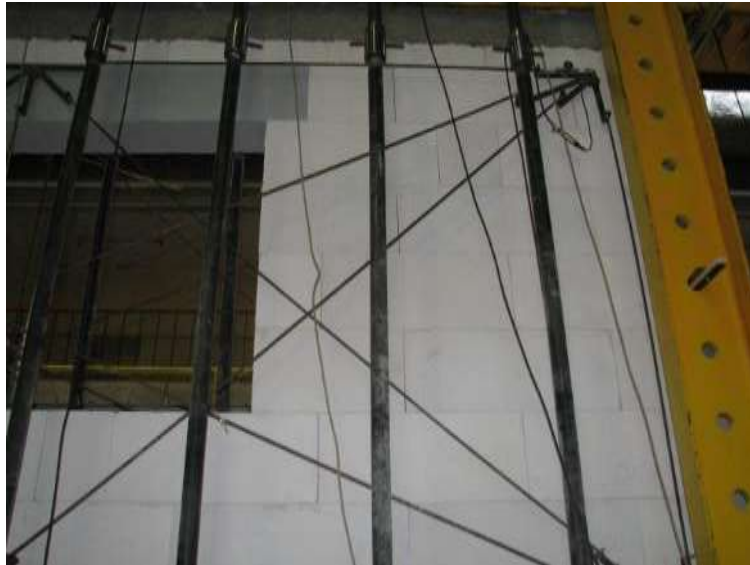
Pierwsze zarysowanie ściany powstało w skrajnym filarku od strony podpory A – rys. Z2. 95, niemal jednocześnie wystąpiły pionowe zarysowania w pasie podokiennym – rys. Z2. 96. Wzrost obciążenia spowodował powstanie pionowych rys w dolnej części filarka od strony podpory B – rys. Z2. 97.

Rys. Z2.95. Pierwsze zarysowania ściany w miejscu oparcia nadproża

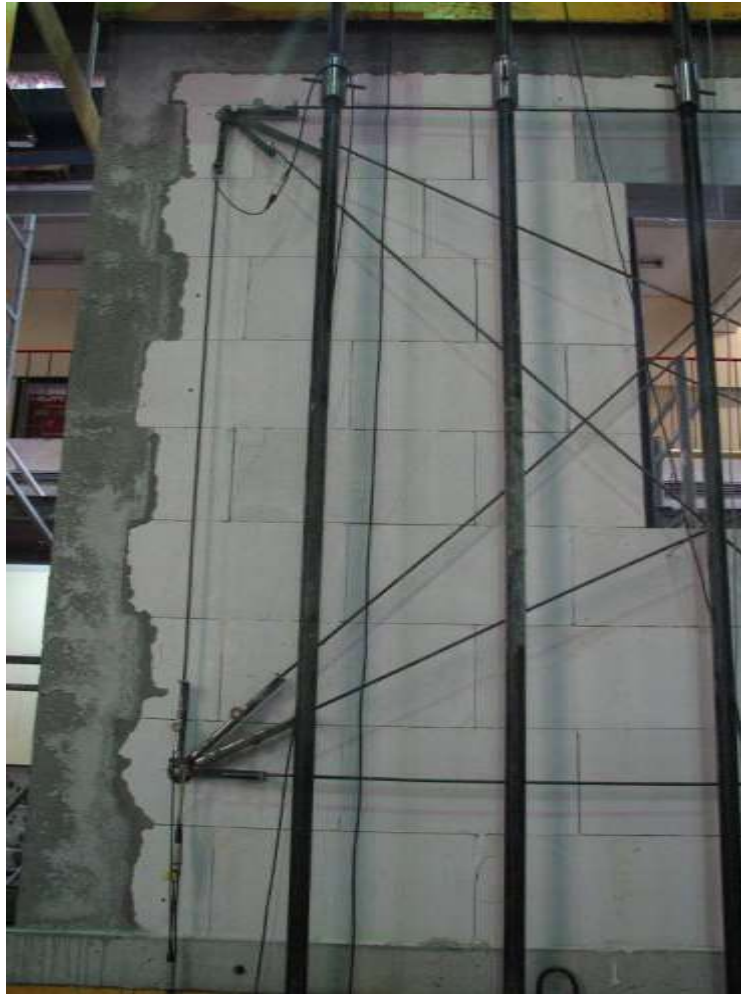
Rys. Z2.97. Wtórne zarysowania filarka od strony podpory B

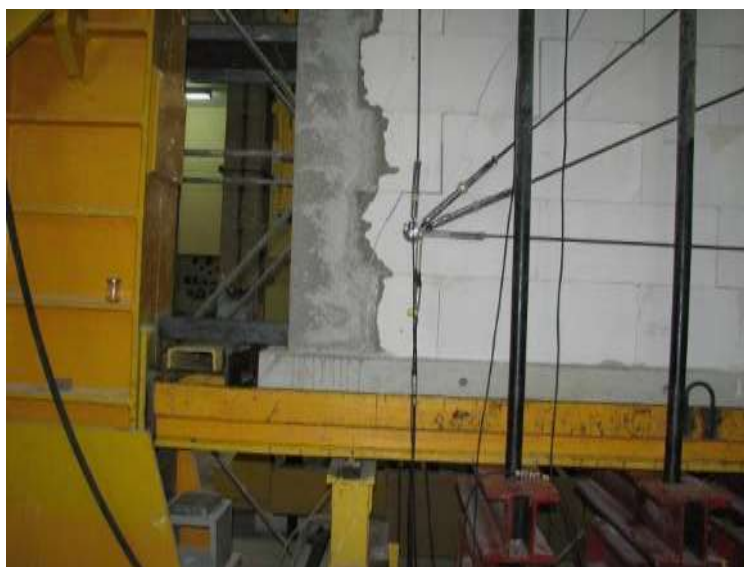
Wzrost obciążenia spowodował powstanie nowych zarysowań ukośnych w filarku nad podporą B – rys. Z2. 98.

Rys. Z2.98. Wtórne zarysowania ściany w filarku nad podporą B

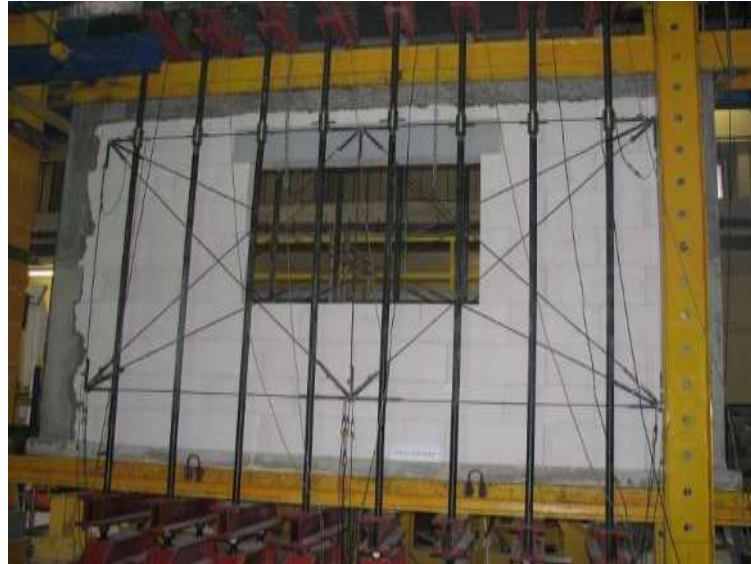
Rys. Z2.106. Widok elementu badawczego HAS-C1-AAC-075/1

Model zbadano w dniu 16.11.2016r. przy wstępnych naprężeniach ściskających $\sigma_c = 0,75$ N/mm² Widok elementu w stanowisku badawczym pokazano na rys. Z2. 106.

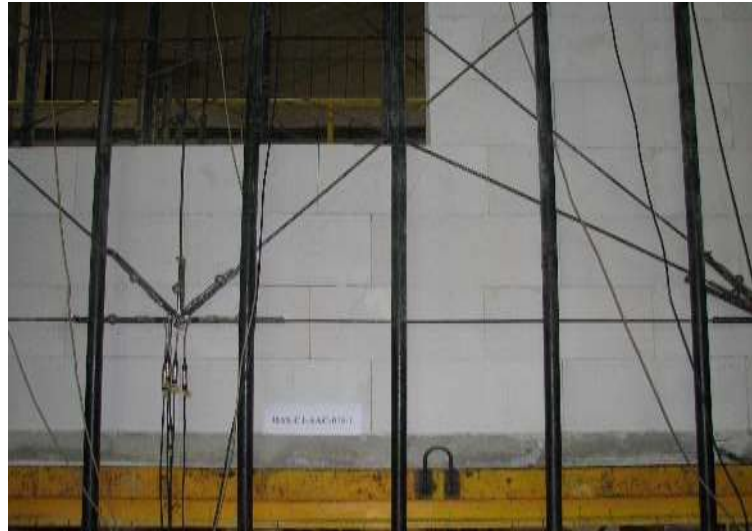
Pierwsze zarysowanie ściany powstało w dolnym narożu otworu okiennego od strony podpory A – rys. Z2. 110, niemal jednocześnie wystąpiły pionowe zarysowania w filarku od strony podpory B – rys. Z2. 111. Wzrost obciążenia spowodował powstanie pionowych i skośnych rys w dolnej części filarka od strony podpory B – rys. Z2. 112. Podobne rysy wystąpiły również w filarku od strony podpory A – rys. Z2. 113.

Rys. Z2.110. Pierwsze zarysowania ściany w narożu otworu okiennego

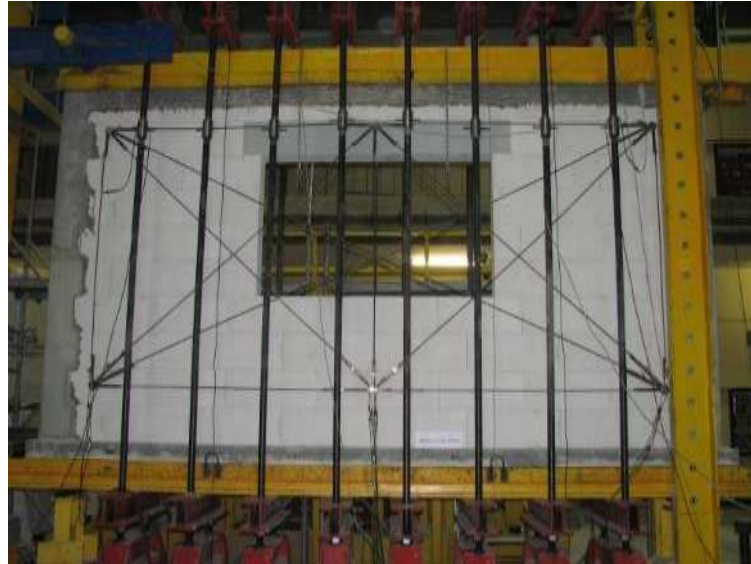
Rys. Z2.121. Widok elementu badawczego HAS-C1-AAC-075/2

Model zbadano przy wstępnych naprężeniach ściskających $\sigma_c = 0,75 \text{ N/mm}^2$. Widok elementu w stanowisku badawczym pokazano na rys. Z2. 121.

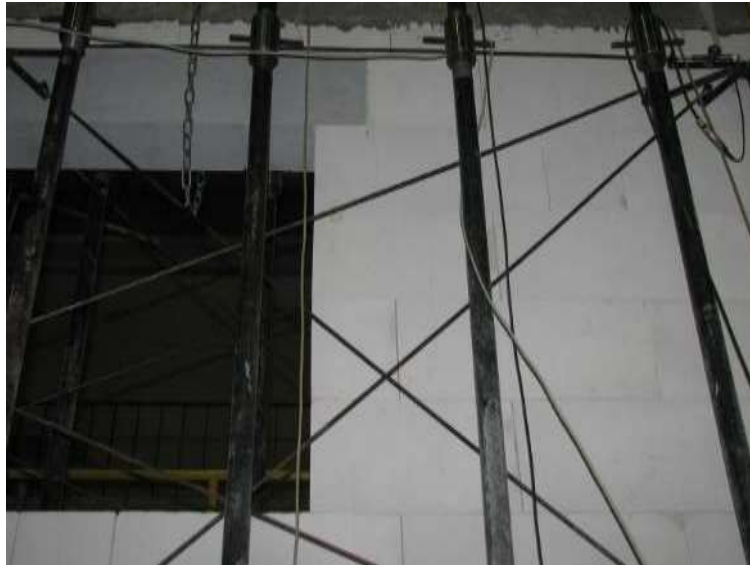
Pierwsze zarysowanie ściany powstało w górnym narożu otworu okiennego od strony podpory A w miejscu oparcia nadproża – rys. Z2. 125, niemal jednocześnie wystąpiły pionowe zarysowania w pasie podokiennym – rys. Z2. 126. Wzrost obciążenia spowodował powstanie pionowych i ukośnych rys w dolnej i środkowej części filarka od strony podpory A – rys. Z2. 127. Podobne rysy wystąpiły również w filarku od strony podpory B – rys. Z2. 128.

Rys. Z2.125. Pierwsze zarysowania ściany w miejscu oparcia nadproża

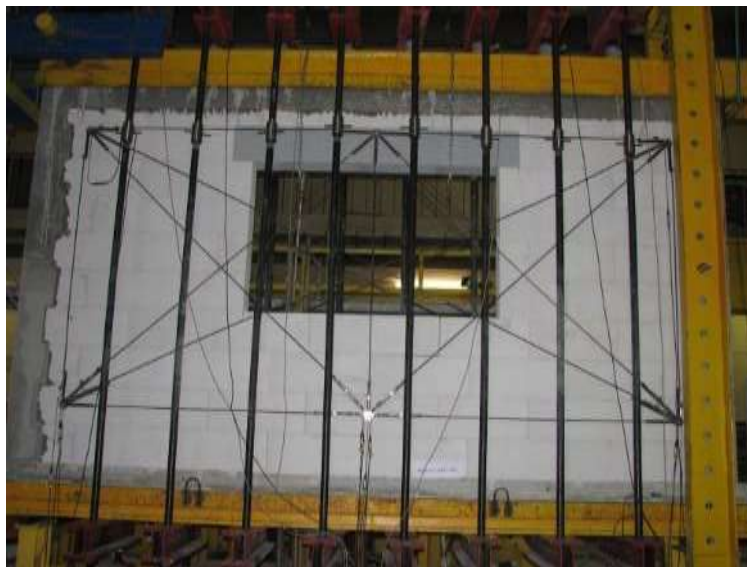
Rys. Z2.135. Widok elementu badawczego HAS-C1-AAC-10/1

Model zbadano przy wstępnych naprężeniach ściskających $\sigma_c = 1,0 \text{ N/mm}^2$. Widok elementu w stanowisku badawczym pokazano na rys. Z2. 135.

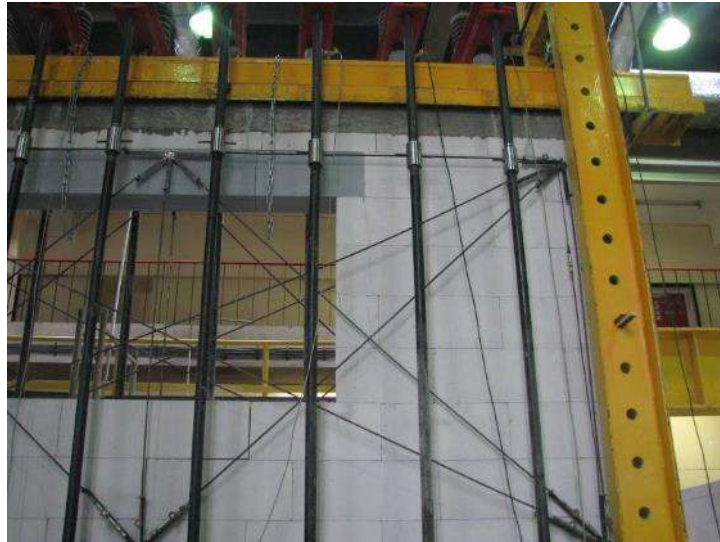
Pierwsze zarysowanie ściany powstało wzdłuż pionowej krawędzi otworu od strony podpory A – rys. Z2. 139, niemal jednocześnie wystąpiły pionowe zarysowania w miejscu oparcia nadproża od strony podpory B – rys. Z2. 140. Wzrost obciążenia spowodował powstanie pionowych rys pasie podokiennym – rys. Z2. 141.

Rys. Z2.139. Pierwsze zarysowania ściany wzdłuż pionowej krawędzi otworu od strony podpory A

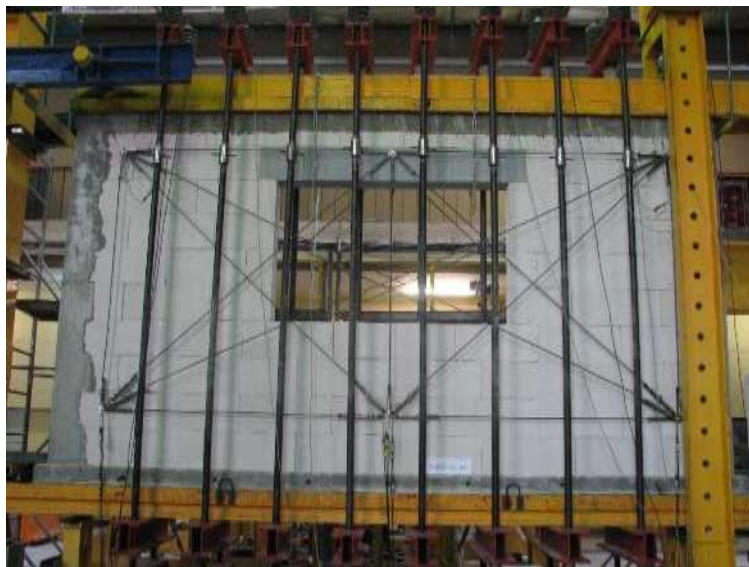
Rys. Z2.149. Widok elementu badawczego HAS-C1-AAC-10/2

Model zbadano przy wstępnych naprężeniach ściskających $\sigma_c = 1,0 \text{ N/mm}^2$ Widok elementu w stanowisku badawczym pokazano na rys. Z2. 149.

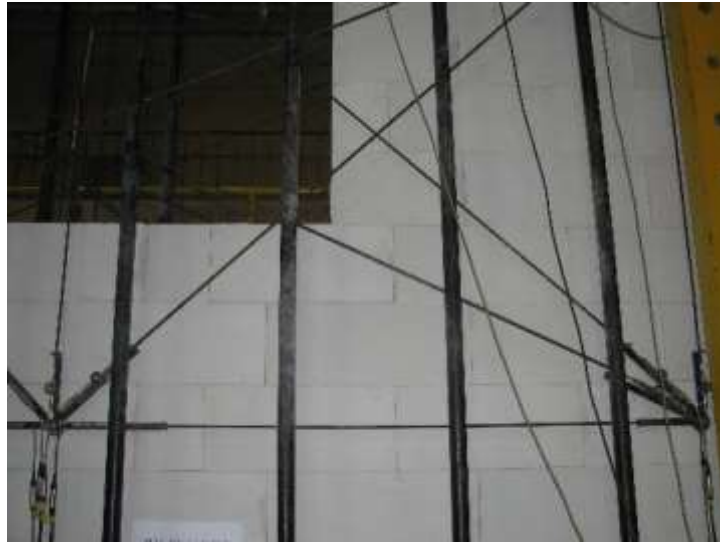
Pierwsze zarysowanie ściany powstało na przedłużeniu pionowej krawędzi otworu od strony podpory A – rys. Z2. 153. Przy niewielkim wzroście obciążenia ukośnemu zarysowaniu uległa nadprożowa kształtka od strony podpory B – rys. Z2. 154. Dalszy wzrost obciążenia wywołał zarysowania dolnego naroża otworu okiennego (w kierunku dolnej krawędzi ściany) od strony podpory A – rys. Z2. 155. Natomiast od strony podpory B zarysowania wystąpiły w dolnej części filarka – rys. Z2. 156.

Rys. Z2.153. Pierwsze zarysowania ściany na przedłużeniu pionowej krawędzi otworu od strony podpory A

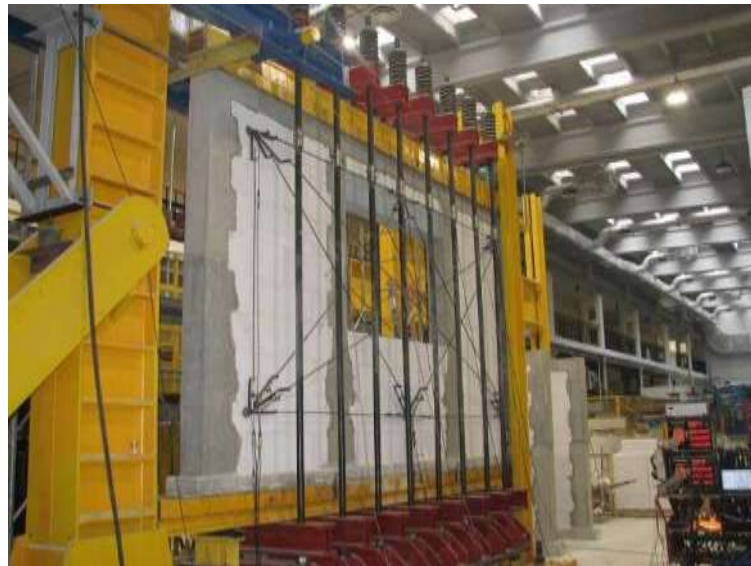
Rys. Z2.165. Widok elementu badawczego HAS-C2-AAC-010/1

Model zbadano w dniu 25.04.2017r. przy wstępnych naprężeniach ściskających $\sigma_c = 0,10 \text{ N/mm}^2$ Widok elementu w stanowisku badawczym pokazano na rys. Z2. 165.

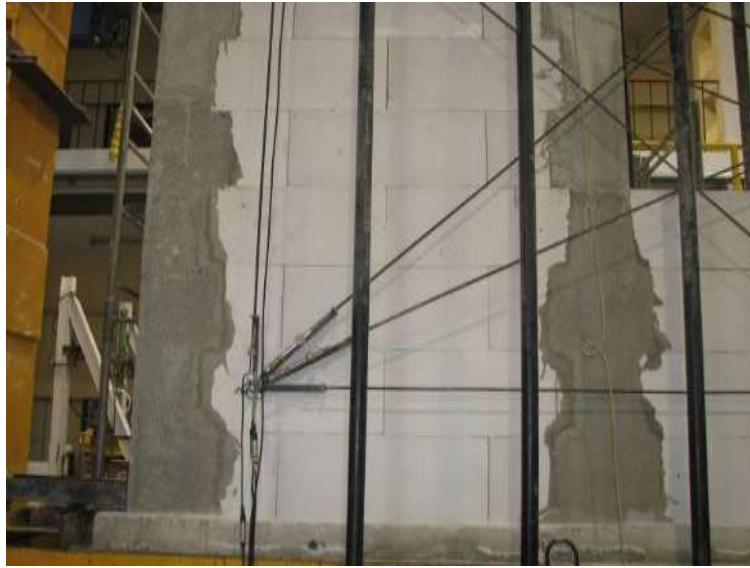
Pierwsze ukośne zarysowanie ściany powstało dolnej części filarka od strony podpory B – rys. Z2. 169. Przy niewielkim wzroście obciążenia powstawały dodatkowe ukośne zarysowania zlokalizowane w górnej części filarka – rys. Z2. 170. W filarze od strony podpory B powstały w część środkowej filarka – rys. Z2. 171. Dalszy wzrost obciążenia wywołał rozwój zarysowań ukośnych w filarkach oraz w poasie podokiennym – rys. Z2. 172.

Rys. Z2.169. Pierwsze zarysowania ściany w dolnej części filarka od strony podpory B

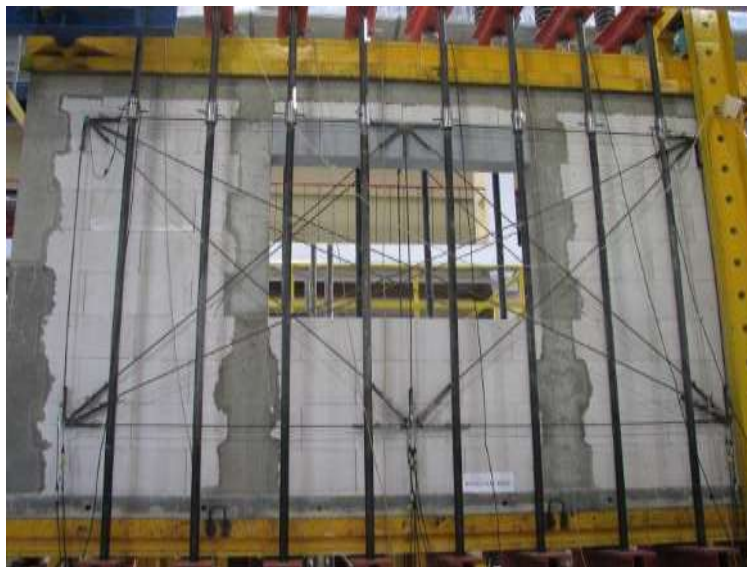
Rys. Z2.184. Widok elementu badawczego HAS-C2-AAC-010/2

Model zbadano przy wstępnych naprężeniach ściskających $\sigma_c = 0,10 \text{ N/mm}^2$ Widok elementu w stanowisku badawczym pokazano na rys. Z2. 184.

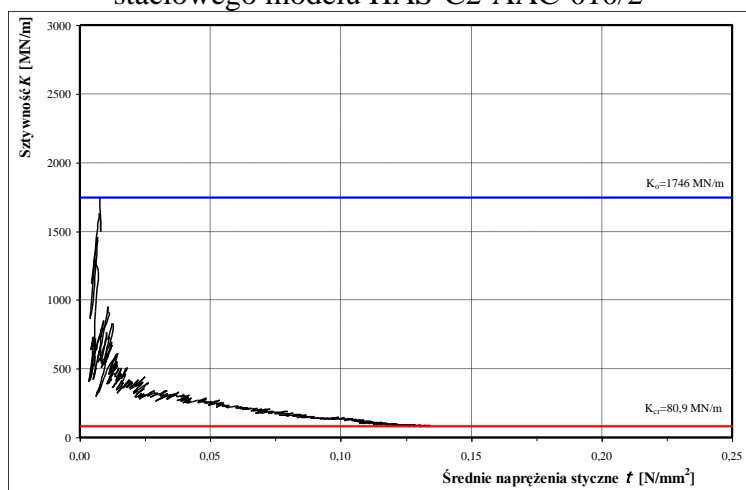
Rys. Z2.187. Zależność $K - \tau$ modelu HAS-C2-AAC-010/2

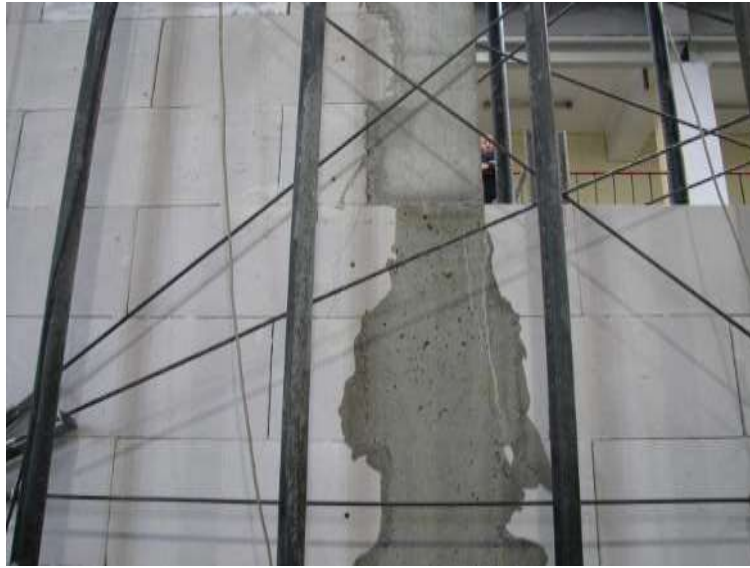
Pierwsze ukośne zarysowanie ściany powstało dolnej części filarka od strony podpory B – rys. Z2. 188. Przy niewielkim wzroście obciążenia powstawały ukośne zarysowania zlokalizowane w środkowej części filarka od strony podpory A – rys. Z2. 189. Wzrost obciążenia spowodował powstanie dodatkowych ukośnych zarysowań w środkowej części filarka od strony podpory B – rys. Z2. 190. Dodatkowe rysy powstały w środkowej i górnej części filarka od strony podpory A oraz w pasie podokiennym – rys. Z2. 191 i rys. Z2. 192.

Rys. Z2.188. Pierwsze zarysowania ściany w dolnej części filarka od strony podpory B
