TEMAT ROZPRAWY:
NOSNOŚĆ I ODKSZTAŁCALNOŚĆ SKRĘPOWANYCH ŻELBETEM
ŚCIAN Z ABK ŚCINANYCH MONOTONICZNIE

AUTOR:
mgr inż. TOMASZ GAŚSIOROWSKI

**ZAŁĄCZNIK NR 2
WYNIKI BADAŃ ŚCIAN**

**NOŚNOŚĆ I ODKSZTAŁCALNOŚĆ SKRĘPOWANYCH ŻELBETEM
ŚCIAN Z ABK ŚCINANYCH MONOTONICZNIE**

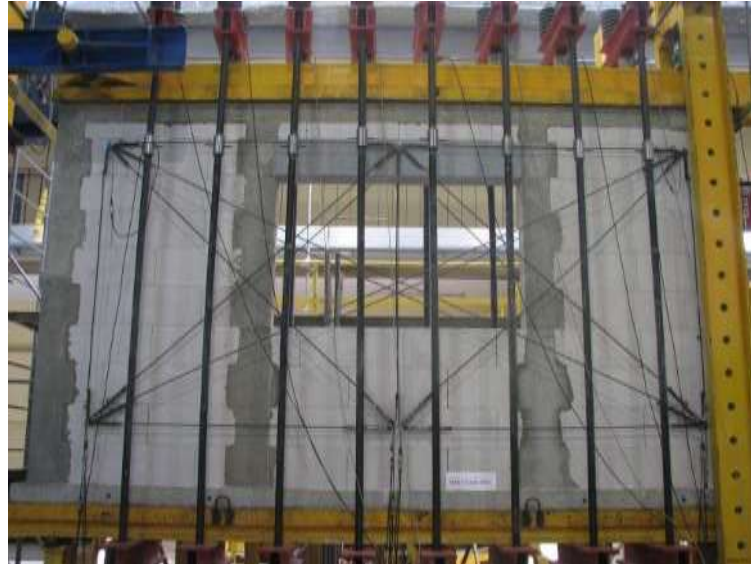
Rys. Z2.203. Widok elementu badawczego HAS-C2-AAC-075/1

Model zbadano w dniu 9.06.2017r. przy wstępnych naprężeniach ściskających $\sigma_c = 0,75 \text{ N/mm}^2$

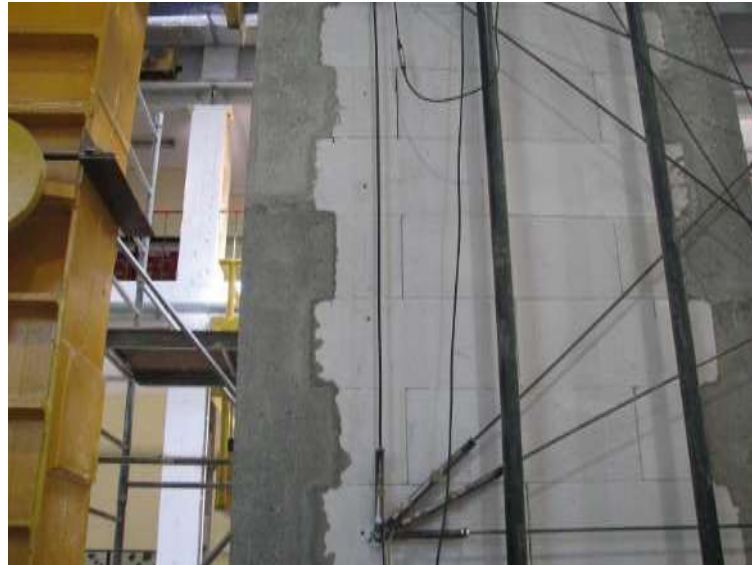
Pierwsze ukośne zarysowanie ściany powstało dolnej części filarka od strony podpory B – rys. Z2. 207. Pierwsze rysy pionowe filarka od strony podpory B powstały na styku rdzenia otaczającego otwór okienny – rys. Z2. 208. Przy niewielkim wzroście obciążenia powstawały ukośne zarysowania biegnące od środka filarka w kierunku górnego wewnętrznego naroża ściany od strony podpory B – rys. Z2. 209. Wzrost obciążenia spowodował powstanie dodatkowych ukośnych zarysowań w środkowej części filarka od strony podpory B – rys. Z2. 210 oraz na styku muru i pionowego rdzenia. Dodatkowe rysy, głównie na styku elementów murowych powstały pasie podokiennym – rys. Z2. 211.

Rys. Z2.207. Pierwsze zarysowania ściany w dolnej części filarka od strony podpory B

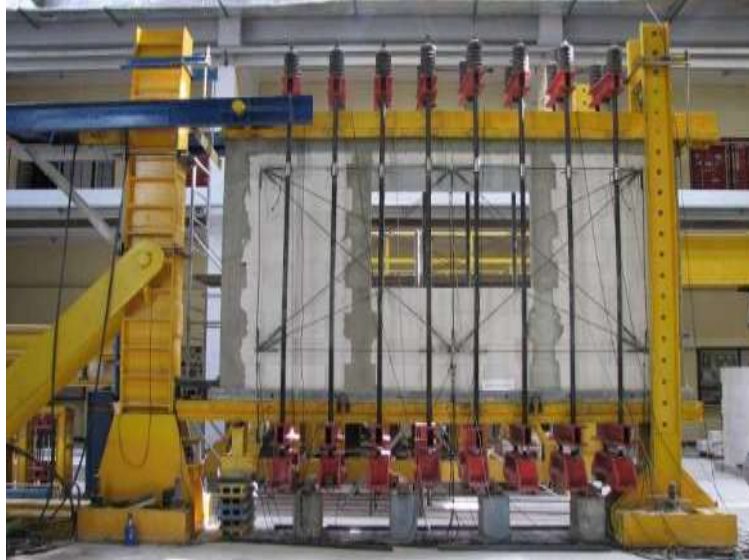
Rys. Z2.221. Widok elementu badawczego HAS-C2-AAC-075/2

Model zbadano przy wstępnych naprężeniach ściskających $\sigma_c = 0,75 \text{ N/mm}^2$ Widok elementu w stanowisku badawczym pokazano na rys. Z2. 221.

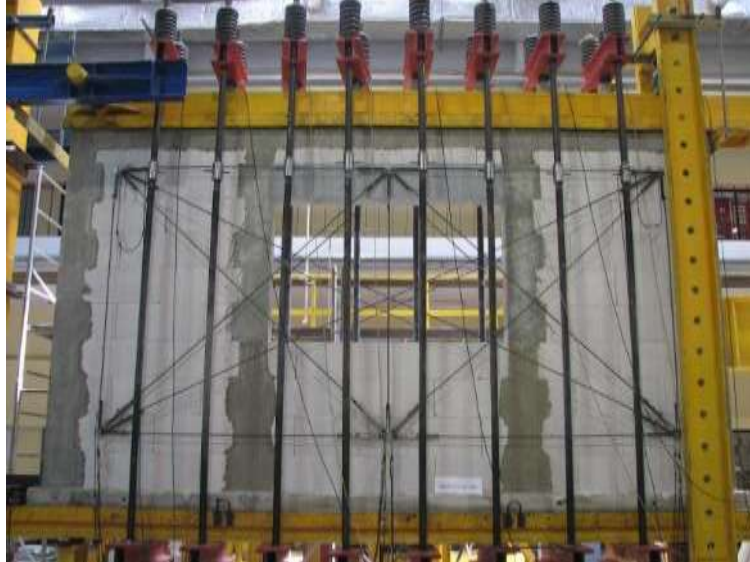
Rys. Z2.238. Widok elementu badawczego HAS-C2-AAC-10/1

Model zbadano przy wstępnych naprężeniach ściskających $\sigma_c = 1,0 \text{ N/mm}^2$ Widok elementu w stanowisku badawczym pokazano na rys. Z2. 238.

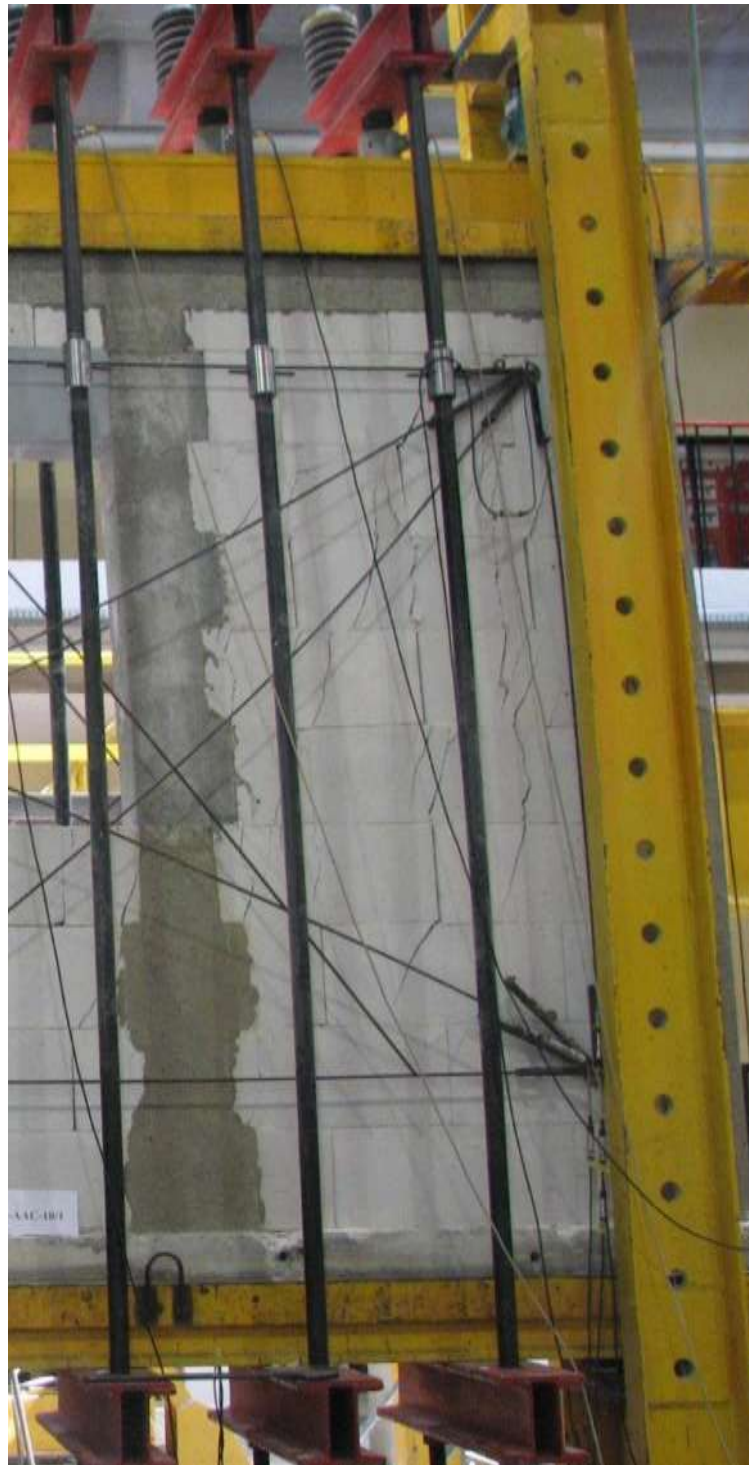
Rys. Z2.248. Zarysowania skrajnego filarka ściany od strony podpory A
