WYDZIAŁ BUDOWNICTWA * POLITECHNIKA ŚLĄSKA

PRACA DOKTORSKA

Analiza nośności i rysoodporności muru zabytkowego poddanego zginaniu w płaszczyźnie

Gliwice 2024

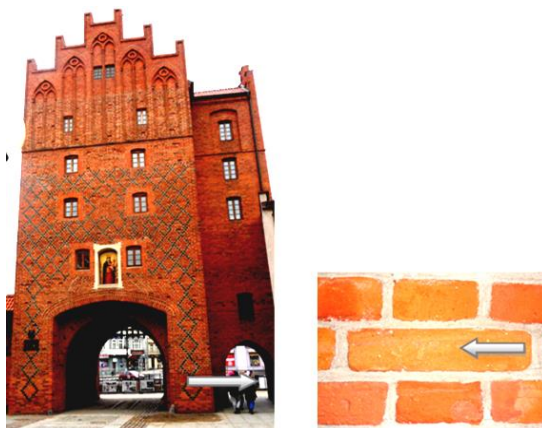
Poniżej zamieszczono widok Wysokiej Bramy z XIV w. w Olsztynie (zdjęcie 3.1.-5). W licu muru za pomocą strzałki wskazano na cegłę 280x135x70 mm wymiarowo odpowiadającą pełnym czerwonym cegłom użytym w próbie wzmocnienia muru prętami kompozytowymi GFRP (ang. *Glass Fiber Reinforced Polymer*), wykonanego na wzór historycznego muru o grubości jednej cagły w wątku gotyckim (polskim). Nie znamy przypadków bezpośredniego wykorzystania prętów GFRP do wzmocnienia ścian ceramicznych w spoinach wspornych. Istnieją natomiast opracowania powierzchniowego wykorzystania siatek z materiałów kompozytowych użytych do wzmacniania elementów ceglanych, np. pękniętych łuków.

Fot. 3.1-5. Wysoka Brama z XIV w. w Olsztynie i cegła 280x135x70 w licu muru

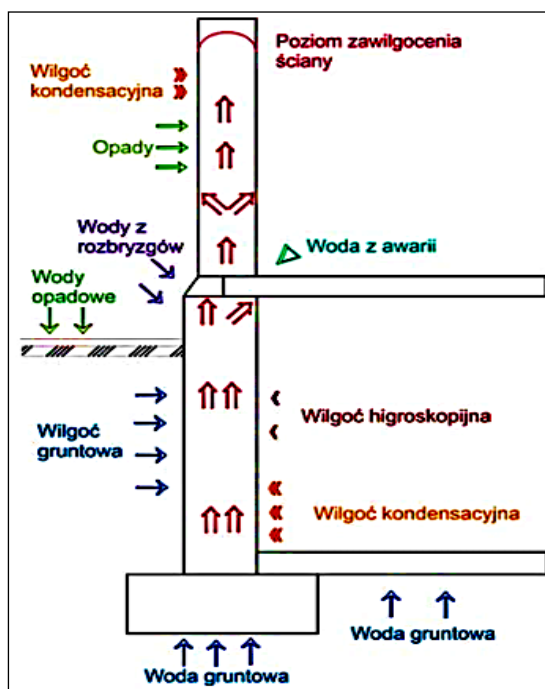
Rys. 3.2-4. Drogi wnikania wilgoci w konstrukcję [28].

Woda rozpuszcza znajdujące się w atmosferze agresywne związki i sole. Środowisko wilgotne sprzyja też rozwojowi mikroorganizmów. Destrukcja muru pod wpływem działania kwasu solnego i azotowego wywołuje rozkład węglanów. Proces rozpoczyna się na powierzchni ściany i postępuje w jej głąb. Stopień niszczenia zależy od stanu zwilgocenia muru, a także od stopnia nasycenia i cykliczności oddziaływania roztworów powstałych kwasów. Kwas węglowy decyduje o przemieszczaniu się przez pory kwaśnego węglanu wapnia na zewnątrz muru. Na powierzchni powstają nawarstwienia węglanowe osłabiające mur od wewnątrz. Dochodzi do zamknięcia istniejących porów a w konsekwencji do wystąpienia nieprzepuszczalnej warstwy na zewnętrznej powierzchni ściany. Pod działaniem różnych czynników nawarstwiona powłoka łuszczy się i pęka odsłaniając zniszczone wewnętrzne części muru. Do takich czynników zaliczyć należy krystalizację soli, naprężenia ścinające pomiędzy warstwami przy powierzchni muru wywołane różną rozszerzalnością termiczną materiałów oraz zamarzanie wody w porach wewnątrz muru.

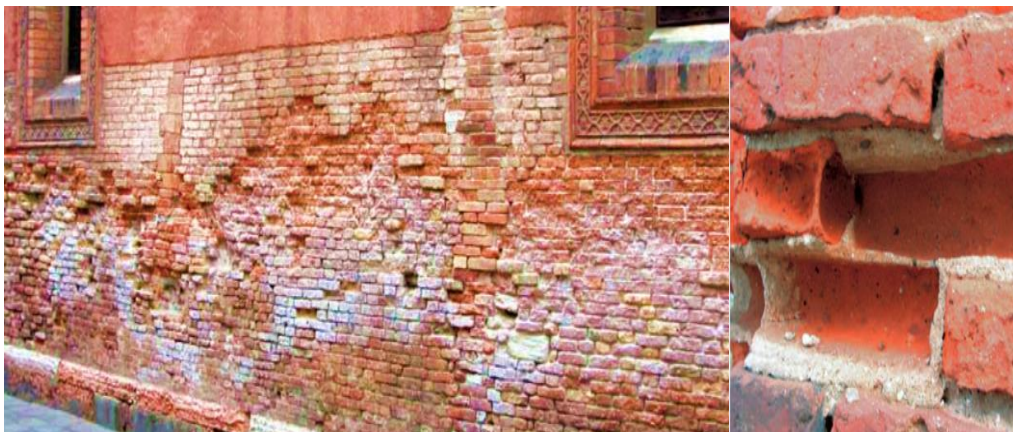
Fot. 3.2-1. Korozja solna muru [W 24], [W 25]
Photos 3.2-1. Salt corrosion of masonry [W 24], [W 25]

Chemiczny proces niszczenia murów można wiązać z oddziaływaniem roztworów wodnych mocnych kwasów oraz słabych zasad na materiały składowe muru. Na zasolenie murów wpływają reakcje chemiczne zachodzące w materiałach a także woda gruntowa, nawozy sztuczne i sól drogowa (fotografia 3.2-1).

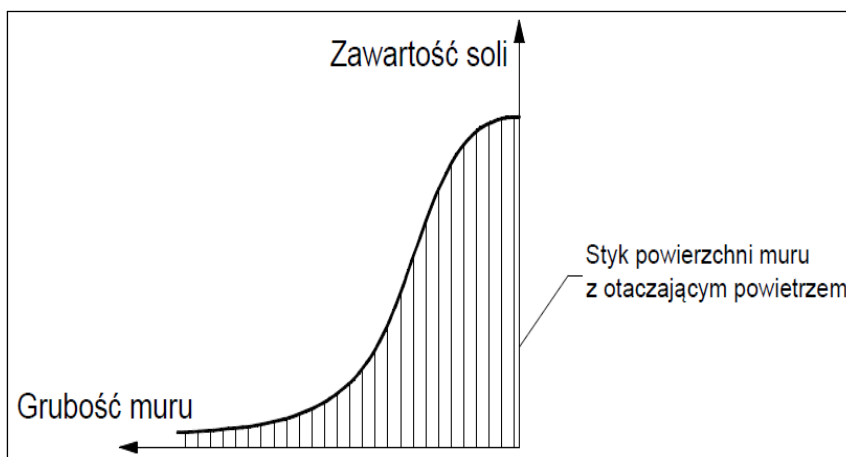
Rys. 3.2-5. Rozkład zawartości soli rozpuszczalnych na grubości muru [10]
Fig. 3.2-5. Distribution of the content of soluble salts along the thickness of the wall [10]

Największy poziom zasolenia muru występuje przy jego powierzchni, co wyraża rysunek 3.2-5.

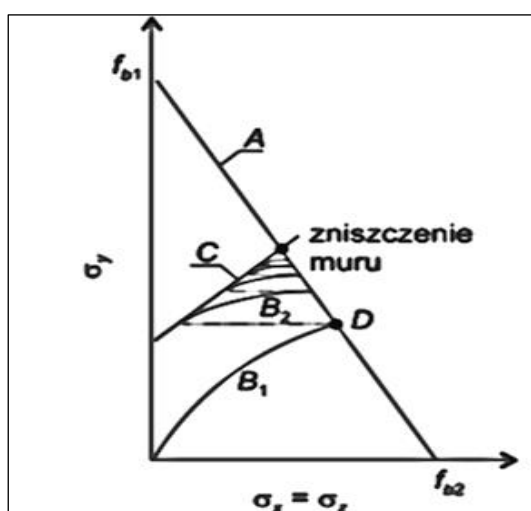
Rys. 3.3-2. Kryterium zniszczenia muru według H. Hilsdorfa [11]

Według H. Hilsdorfa proste A i C na rysunku odpowiadają liniowym zależnościom:

Krzywa B_1 charakteryzuje zależność zachodzącą w spoinach pomiędzy pionowymi naprężeniami ściskającym a poprzecznymi naprężeniami rozciągającymi. W punkcie D na przecięciu krzywej B_1 i prostej granicznej A, następuje pierwsze pęknięcie cegły. W cegle dochodzi do spadku poziomych naprężeń rozciągających, aż do momentu osiągnięcia stanu równowagi pomiędzy poprzecznymi naprężeniami ściskającymi w spoinach wspornych

i naprężeniami rozciągającymi w niezarysowanych obszarach cegieł. Kolejny wzrost naprężenia ściskającego w murze wywołuje zwiększenie naprężenia rozciągającego w cegle zgodnie z przebiegiem krzywej B2. W miejscu przecięcia nowej krzywej z linią graniczną A nastąpi drugie pęknięcie cegły (zarysowanie) i ponowny spadek naprężeń poprzecznych w cegle.

W konsekwencji wzrostu naprężeń ściskających proces powtarza się, a ilość zarysowań cegły zwiększa aż do momentu zniszczenia muru. Na przecięciu linii C z linią A mieści się punkt wyznaczający wytrzymałość muru na ściskanie. H. Hisdorf na podstawie własnych analiz określił wzór na wytrzymałość muru na ściskanie:

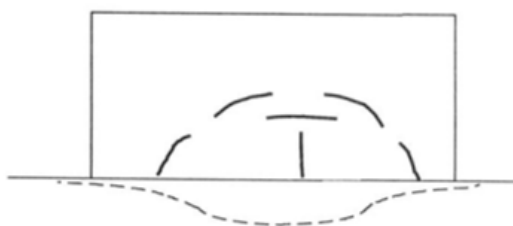
a)

Mechanizm zniszczenia zależy od paramentów wytrzymałościowych elementów składowych muru, ich zróżnicowania oraz od staranności wykonania. Małyszko L. i Orłowicz R. w publikacji [19] omówili między innymi podstawowe czynniki powstawania zarysowań w murze. Genezy ich powstania dopatrywano się w przeciążeniu konstrukcji, niesymetrycznym odkształceniu podłoża, zniekształceniach wywołanych oddziaływaniem termicznym i skurczowym oraz wpływach dynamicznych. W niniejszej pracy akcent położono na źródła rys pionowych występujących w ścianach nośnych budynków. Pęknięcie zapoczątkowane przy dolnej krawędzi, w okolicach środka konstrukcji murowej, ma związek z osiadaniem podłoża pod centralną częścią budynku (rys. 3.3-9).

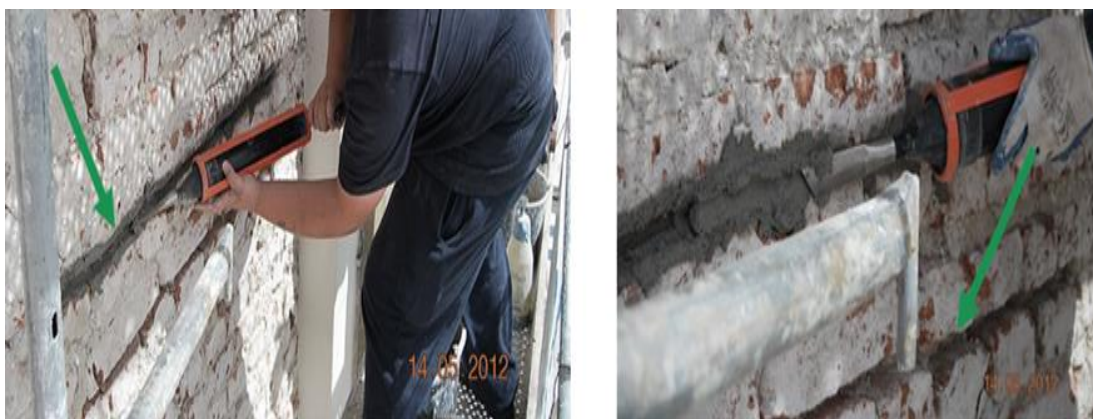
Fot. 3.4-1. Naprawa pęknięć prętami spiralnymi ściany klasztoru w Świętej Lipce [W 4 i 5]

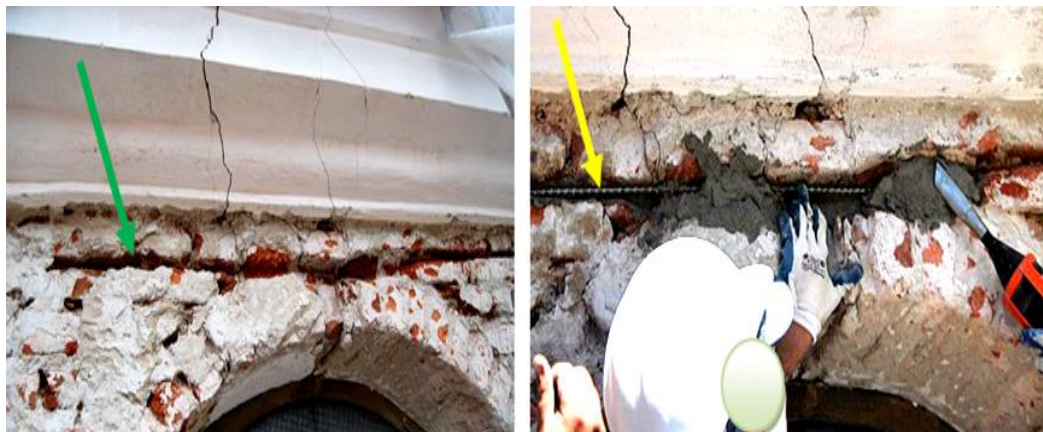
Fot. 3.4-2. Naprawa pęknięcia ściany z łukowym nadprożem w Świętej Lipce [W 6 i 7]

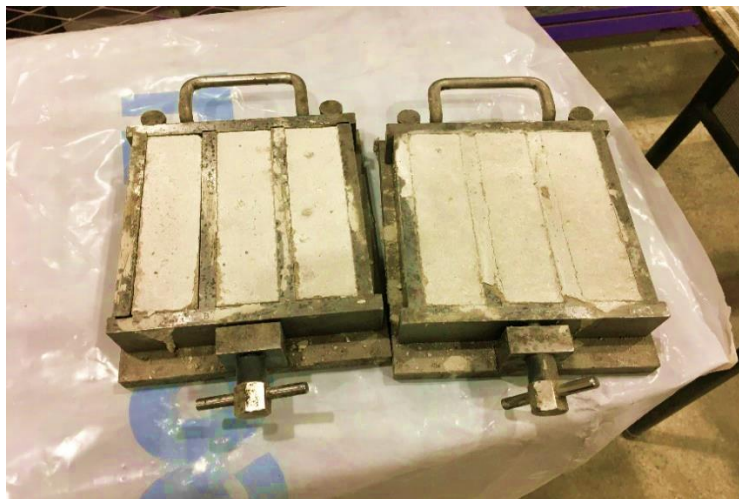
Zgodnie z obowiązującą normą [N1] zaprawę uformowano w postaci próbek prostopadłościennych o wymiarach 40x40x160 mm. W formach układano ją w dwóch warstwach. Każdą z warstw zagęszczono 10 uderzeniami ubijaka – fotografia 4.4.-1.

Fot. 4.4.-1. Przygotowanie próbek zaprawy
Photo 4.4.-1. Preparation of mortar samples

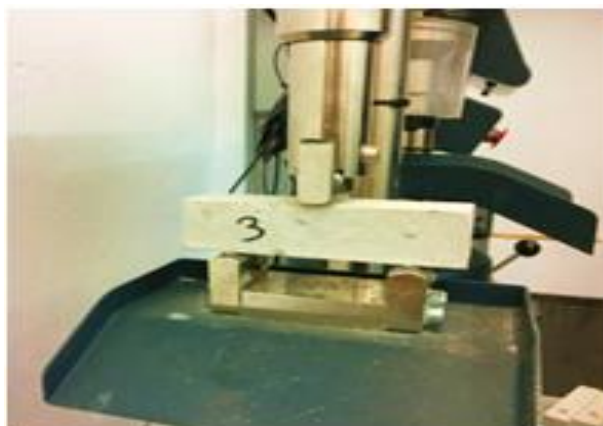
Fot. 4.4-2. Badanie wytrzymałości na zginanie próbki 3
Photo 4.4-2. Bend strenght test of the sample 3

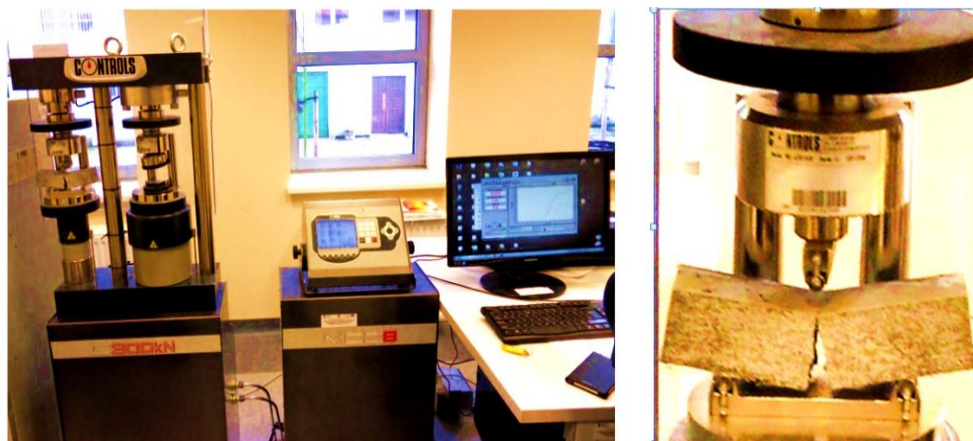
Fot. 4.5.1-2. Stanowisko wytrzymałościowe podczas badania wytrzymałości na rozciąganie przy zginaniu stwardniałych próbek zaprawy naprawczej

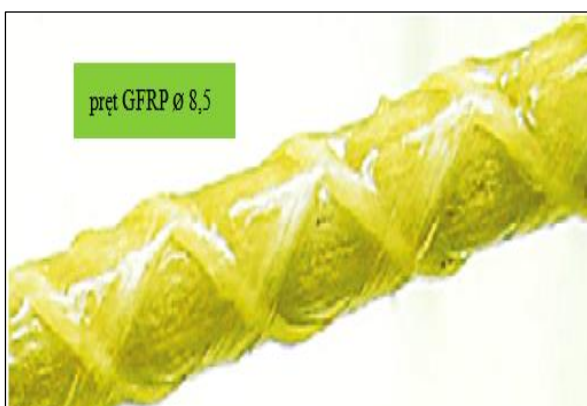
kątem 55° i częściowo wkomponowanego w jego matrycę (rys. 4.7.-1). Na fot. 4.7-1 zaprezentowano powierzchnię pręta z włókna szklanego z dwoma przeciwbieżnymi, spiralnymi zwojami.

Fot. 4.7-1. Powierzchnia pręta kompozytowego GFRP z dwoma wtopionymi zwojami [W 16]
Photo 4.4-1. Surface of a GFRP composite bar with two embedded coils [W 16]

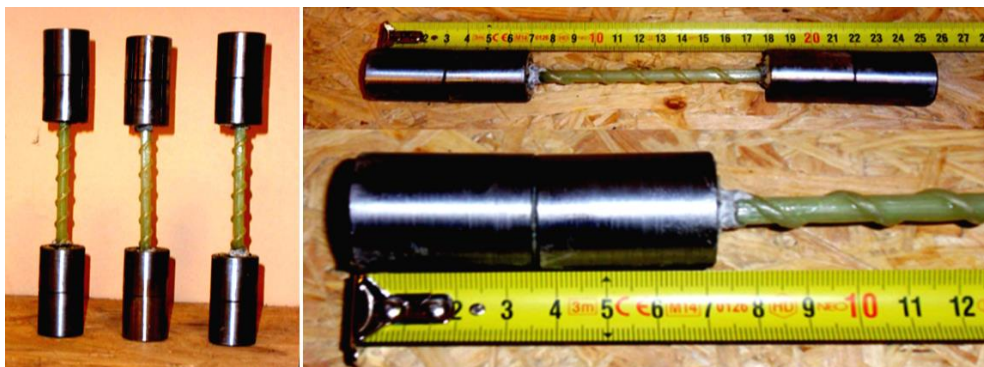
Wzorując się na zaproponowanym rozwiązaniu sporządzono próbki obustronnie zakotwione w stalowych rurkach (fot. 4.7-3).

Fot. 4.7-3. Próbkę prętów kompozytowych do badania osiowego rozciągania w maszynie wytrzymałościowej
Photos 4.7-3. Composite bar specimens for axial tensile testing in the testing machine

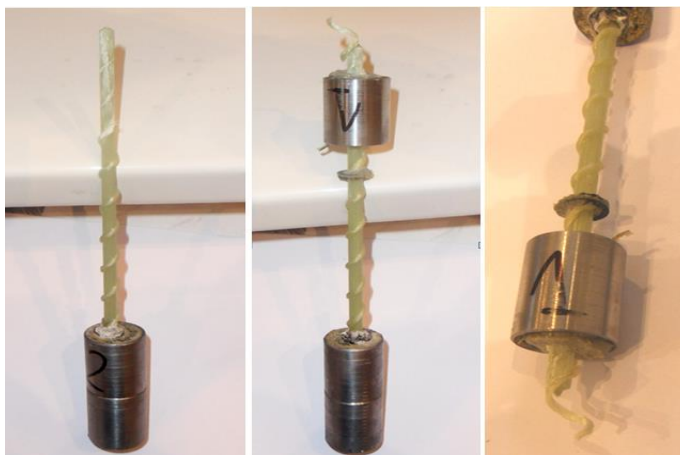
Każdorazowo po przekroczeniu wytrzymałości 12 N/mm^2 w próbce następowało zerwanie „rovingu”, jednakże bez uszkodzenia rdzenia pręta. Górne zakończenie próbki przemieszczało do góry razem z „rovingiem” aż do momentu jego zerwania (fot. 4.7-5).

Fot. 4.7-5. Próbkę nr 1 po osiowym badaniu na rozciąganie
Photos 4.7-5. Sample No. 1 after axial tensile test

Miejsca zakotwień nie uległy uszkodzeniu (znajdująca się w metalowej rurce zaprawa kotwiąca nie spękała). Tkwiąca w zaprawie resztkę przerwanej „rovingu” dawała się łatwo „wykręcić”, a z rdzenia bez trudu zdjąć zakotwienie. Na taki efekt badania wpływa reakcja termiczna zachodząca między skalonymi składnikami winyloestrowej zaprawy. Wysokość temperatury szczytu egzotermicznego procesu rozpadu utwardzacza może osiągnąć maksymalnie 100°C^{12} (temperatura zbliżona do T_g). Pod wpływem temperatury na powierzchni zmniejsza się przyczepność pomiędzy „rovingiem” a rdzeniem pręta. W procesie badania na rozciąganie zanika przyczepność żywicy epoksydowej pomiędzy rdzeniem a „rovingiem”. Siła rozciągająca oddziałuje tylko na przesuwaną się po rdzeniu „roving”, który klinuje się mechanicznie w zaprawie kotwiącej i ulega zerwaniu (skanogram. 4.7-2).

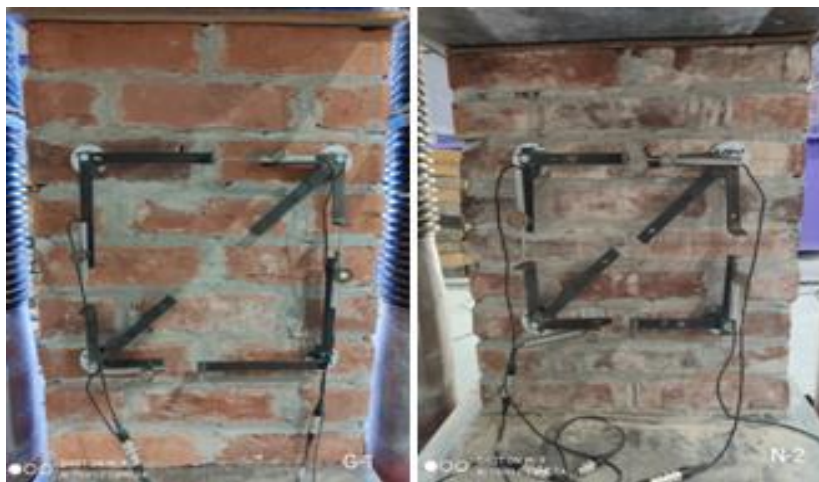
Fot. 5.1.3-1. Widok metalowej ramki z transformatorowymi czujnikami przemieszczeń liniowych PJX
Photo 5.1.3-1. View of the metal frame with PJX transformer linear displacement sensors PJX

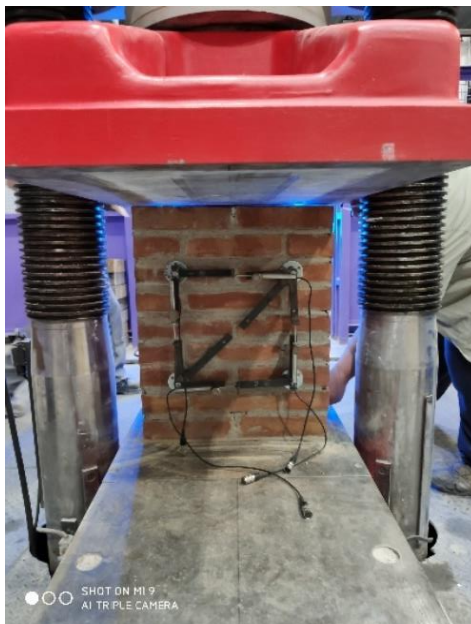
Przed rozpoczęciem badań każdy model został poddany bardzo dokładnym oględzinom z zamiarem ustalenia ewentualnych uszkodzeń. Na fot. 5.1.3-2 przykładowo pokazano widok elementu próbnego z serii CS umieszczonego w stanowisku badawczym przed badaniem.

Fot. 5.1.3-2. Element próbny z serii CS w stanowisku badawczym
Photo 5.1.3-2. Specimen from the CS series in a test bench

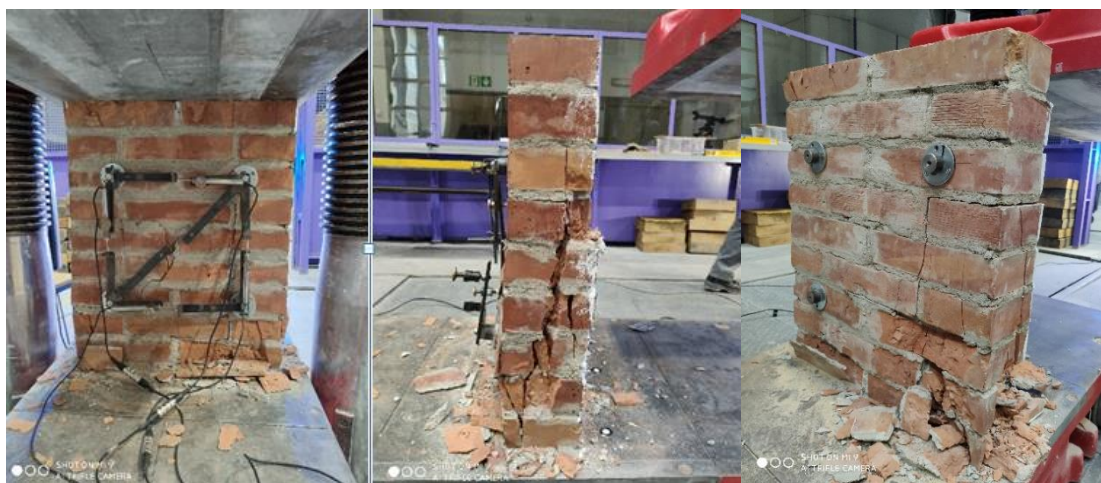
Widok zniszczonych przykładowych elementów próbnych trzech serii CS, CSF1 i CSF2 pokazano na sekwencji zdjęć od 5.1.4-1 do 5.1.4-3.

Fot. 5.1.4-1. Elementy próbne serii CS po badaniu
Photos 5.1.4-1. CS series test pieces after testing

Maksymalna siła niszcząca przyjmowała wyższe wartości niż w elementach próbnych niewzmocnionych a proces zniszczenia przebiegał gwałtowniej. Miejscowo siatka wzmacniająca odspajała się od powierzchni elementów próbnych, ulegała marszczeniu, wybrzuszaniu i zaginaniu.

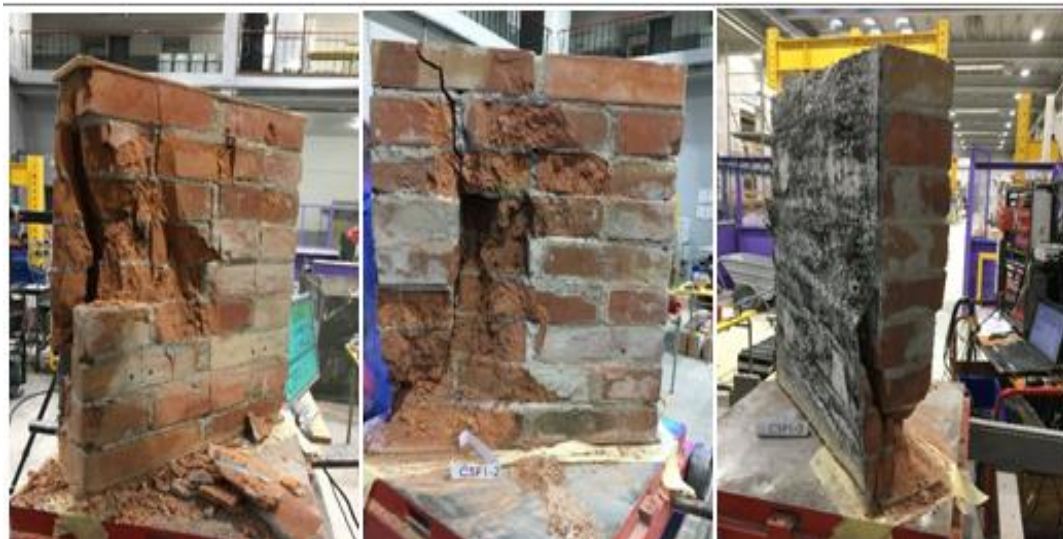
Fot. 5.1.4-2. Zniszczony element próbny jednostronnie wzmocniony serii CSF1 po badaniu
Photos 5.1.4-2. Destroyed single-sided reinforced test piece of CSF1 after testing

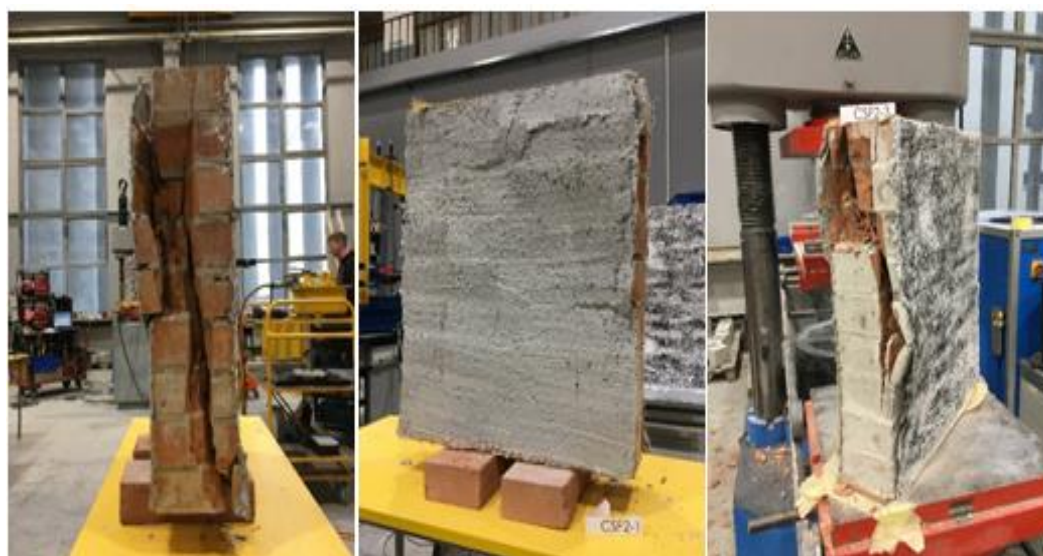
Fot. 5.1.4-3. Zniszczone elementy próbne dwustronnie wzmocnione serii CSF2 po badaniu
Photos 5.1.4-3. Destroyed bilateral reinforced test pieces of the CSF2 series after testing

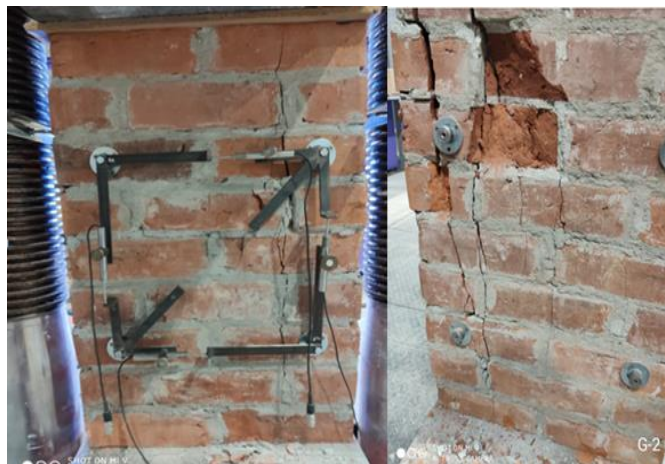
Fot. 5.1.5-1. Modele próbne G1 i G2 w chwili zniszczenia
Photos 5.1.5-1 Test models G1 and G2 at the time of destruction

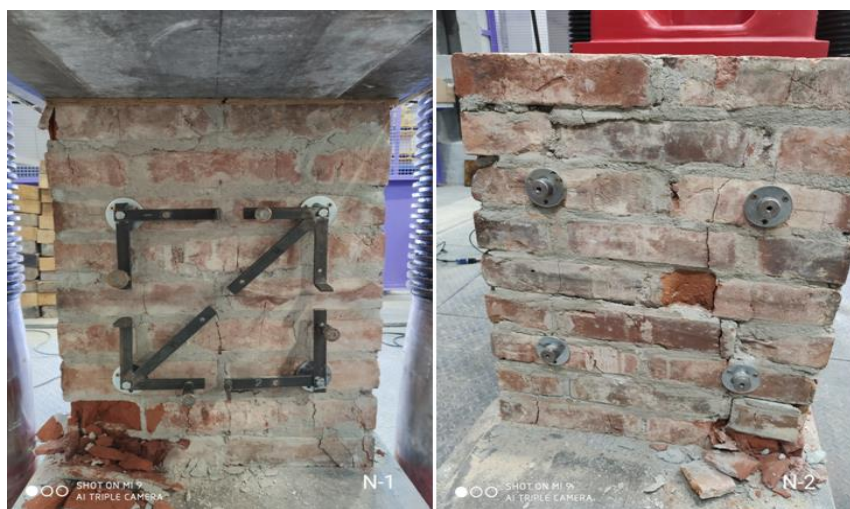
Na fot. 5.1.5-2 pokazano widok zarysowanych modeli próbnych serii N1 i N2 po osiągnięciu maksymalnych naprężeń ściskających.

Fot. 5.1.5-2. Modele próbne N1 i N2 w chwili osiągnięcia max wytrzymałości na ściskanie
Photos 5.1.5-2. Trial models N1 and N2 at the moment of reaching the maximum compressive strength

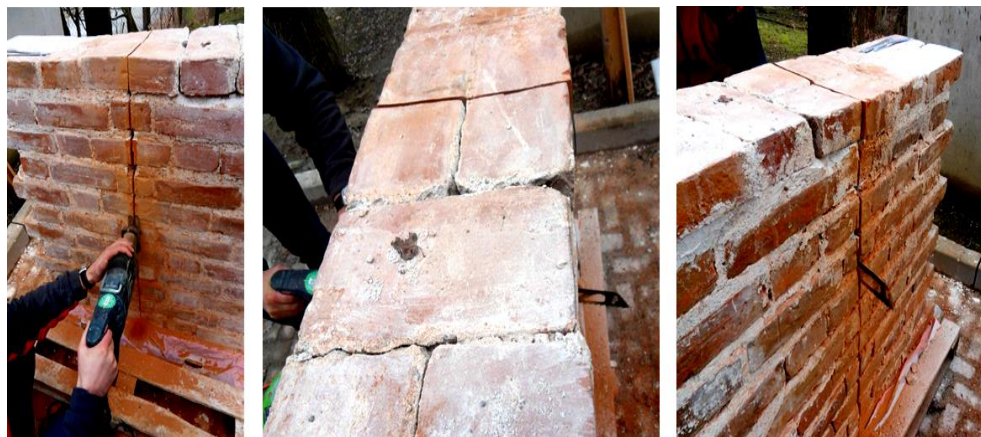
Mur przecięto po czym przypowierzchniowo wzmocniono prętami kompozytowymi GFRP $\varnothing 8 \text{ mm}$. Pionowe pęknięcie w połowie muru grubości 1 cegły imitowała przerwa (rzaz) po mechanicznym przecięciu. Początkowo mur z obu stron nacięto piłą tarczową na głębokość ok. 12 cm, po czym z wykorzystaniem prowadnic mur przecięto piłą posuwową z brzeszczotem szablстым. Fot. 5.2.2-1 przedstawiają sposób przecięcia muru.

Fot. 5.2.2-1. Sposób przecięcia muru
Photos 5.2.2-1. The way to cut the wall

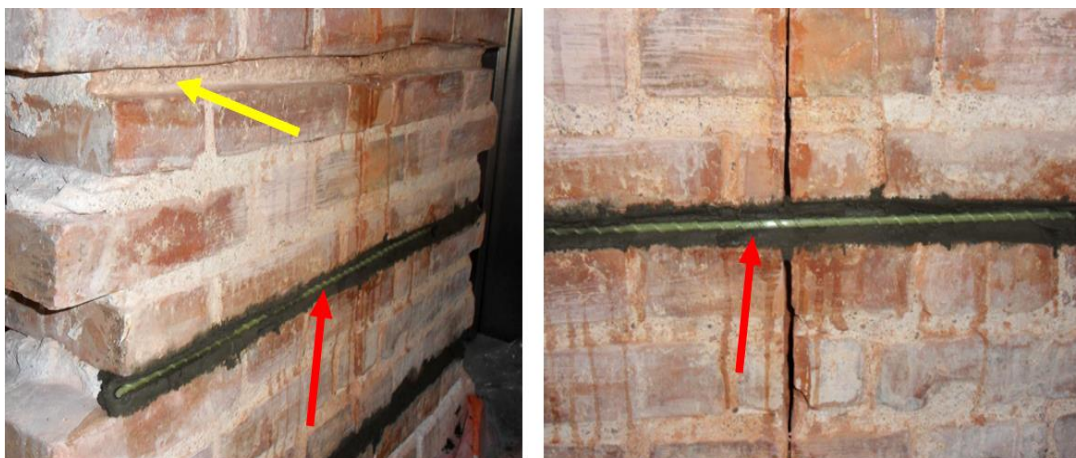
Fot. 5.2.2-2. Sposób wzmocnienia muru prętami kompozytowymi na zaprawie naprawczej
Photos 5.2.2-2. Method of strengthening the wall with composite rods on repair mortar

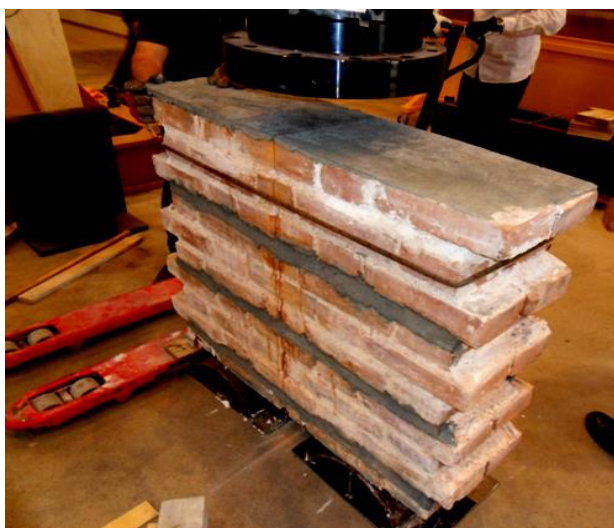
Mur w całości opierał się na dwóch nieprzesuwnych metalowych podporach przegubowych wykonanych na potrzeby badań. Na górze muru położono blachę stalową o grubości 32 mm i wymiarach 1198 x 300 mm, której zadaniem było równomierne przeniesienie obciążenia z siłownika na powierzchnię elementu murowego przy jednoczesnym jego zabezpieczeniu przed wgnieceniem w polu siłownika. Dodatkowo pomiędzy talerz siłownika a blachę włożono okrągłą blachę grubości 12 mm i $\phi = 485$, która miała ułatwiać ewentualny poślizg siłownika. Mur ustawiano w wyznaczonych osiach. Fot. 5.2.3-1 przedstawia widok elementu badawczego ustawionego w osiach.

Fot. 5.2.3-1. Widok elementu badawczego ustawionego w osiach
Photo 5.2.3-1. View of the test element positioned on the axes

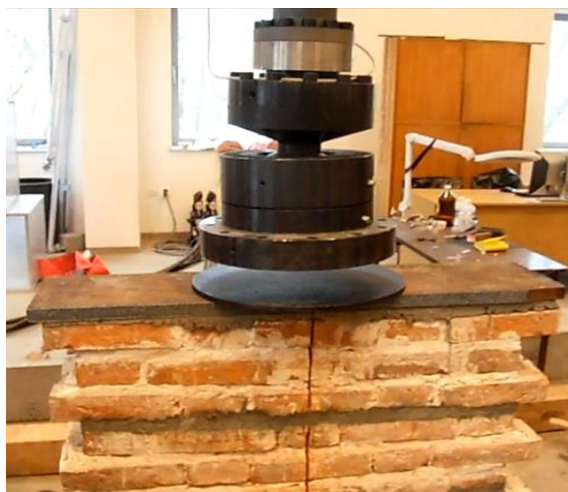
Fot. 5.2.3-2 przedstawia widok siłownika ustawionego osiowo nad elementem badawczym.

Fot. 5.2.3-2. Widok siłownika nad elementem badawczym
Photo 5.2.3-2. View of the actuator above the test element

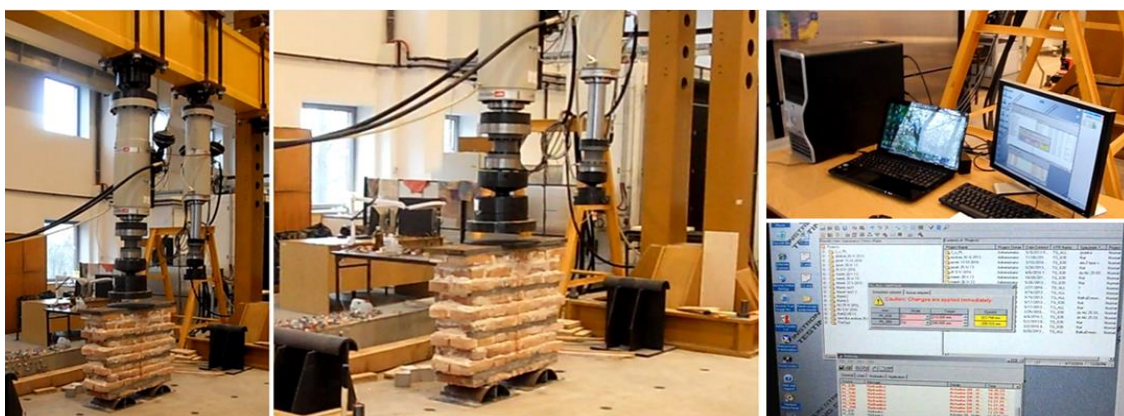
Fot. 5.2.3-3 prezentują widok elementu badawczego na stanowisku badawczym oraz widok stanowiska komputerowego.

Fot. 5.2.3-3. Stanowisko badawcze zginania belek wraz ze stanowiskiem komputerowym
Photos 5.2.3-3. Beam bending test station with a computer station

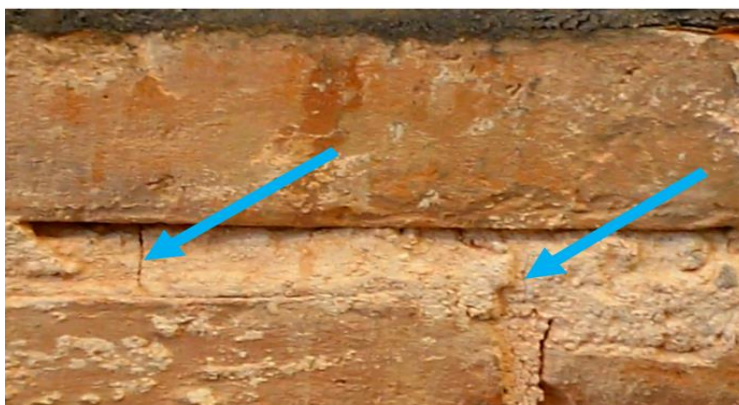
Fot. 5.2.3-4. Pionowe zarysowania spoiny wspornej na przedniej ścianie elementu badawczego
Photo. 5.2.3-4. Vertical scratches in the support weld on the front wall of the test element

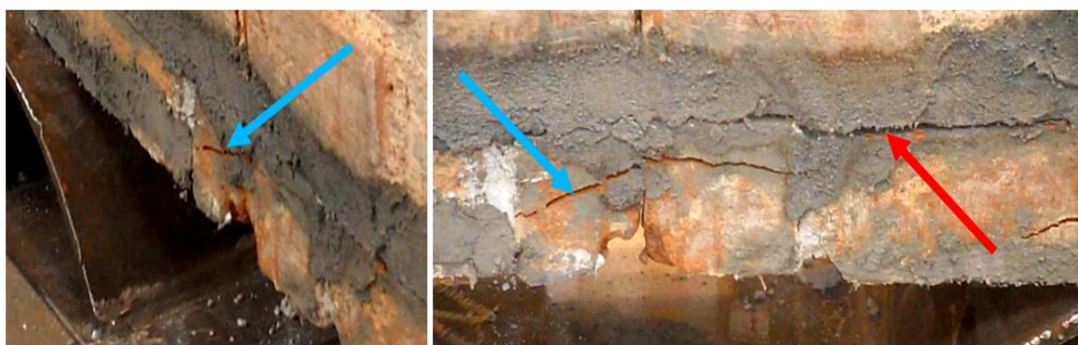
Fot. 5.2.3-5. Zarysowania w murze pod dolnym wzmocnieniem (tylna ściana)
Photo. 5.2.3-5. Scratches in the wall under the lower reinforcement (back wall)

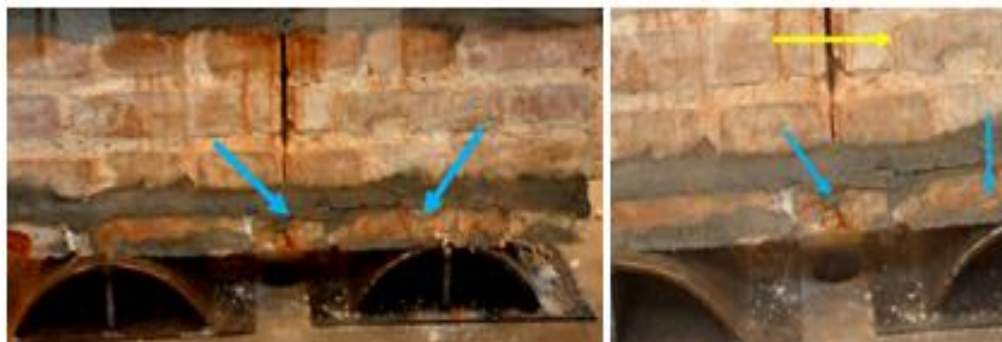
Fot. 5.2.3-6. Widok zarysowań pod dolnym wzmocnieniem oraz w spoinie pionowej (tylna ściana)
Photo. 5.2.3-6. View of scratches under the lower reinforcement and in the vertical joint (rear wall)

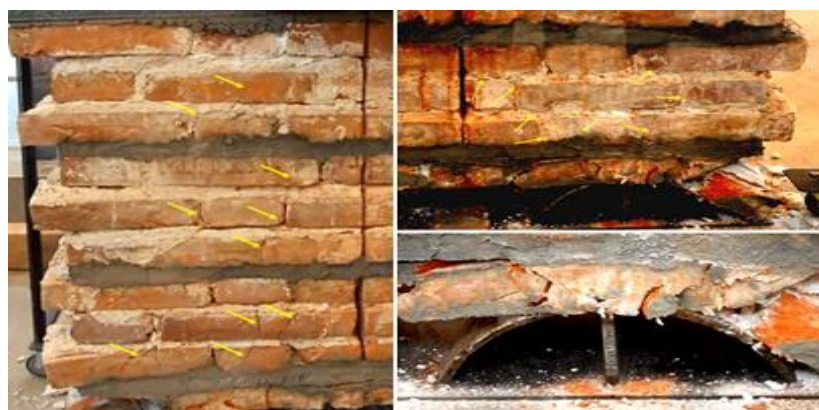
Fot. 5.2.3-7. Widok zniszczeń nad lewą podporą muru (ściana przednia i tylna)
Photo 5.2.3-7. View of the damage above the left wall support (front and rear walls)

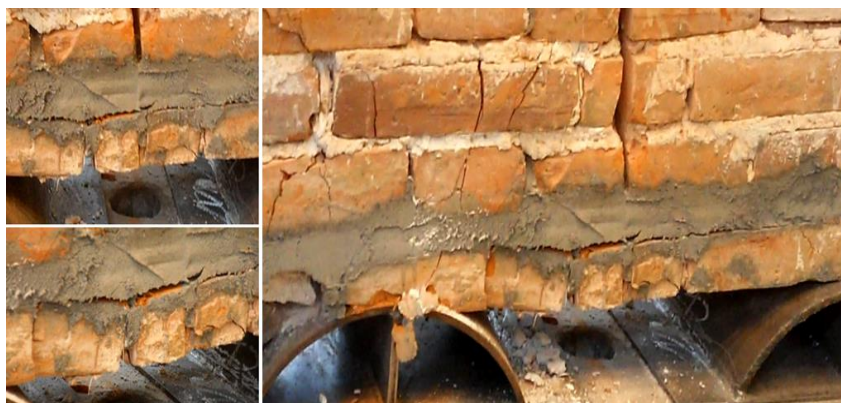
Fot. 5.2.3-8. Widok zniszczeń muru pod dolnym wzmocnieniem (przednia ściana).
Photos. 5.2.3-8. View of the damage to the wall under the lower reinforcement (front wall).

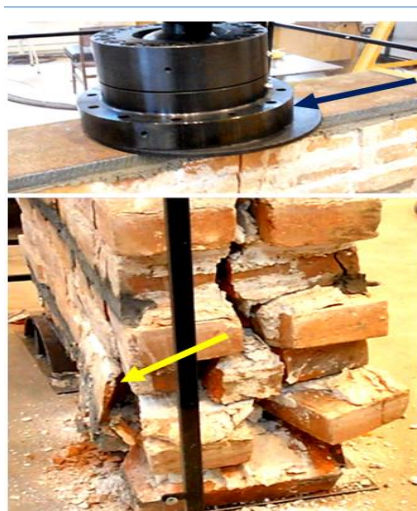
Wzmocnienia w spoinach wspornych elementu badawczego miały większą wytrzymałość na ściskanie od słabej zaprawy wapiennej. Współdziałanie prętów kompozytowych z zaprawą naprawczą obustronnie wzmocniało warstwę muru na szerokości 30 mm. Wpływ na pękanie cegieł miało zwiększanie się mimośrodowo nacisku siłownika nad lewym przegubem. Przyczyną mimośrodowo mogła być niedokładność wykonania muru. Fot. 5.2.3-10 ukazuje zmianę położenia siłownika po zakończeniu badania.

Fot. 5.2.3-10. Zmiany w położeniu siłownika po badaniu
Photo 5.2.3-10. Changes in the position of the actuator after the test

Ze względu na utratę nośności elementu badawczego badanie zakończono po 50 cyklach. Mur utracił nośność przy sile 117 kN. Siłownik przesunął się w poziomie o 60 mm w kierunku lewej podpory (na fot. 5.2.3-10 ciemnoniebieska strzałka). Żółtą strzałką wskazano obszar wysuwania się na zewnątrz oderwanego fragmentu cegły.

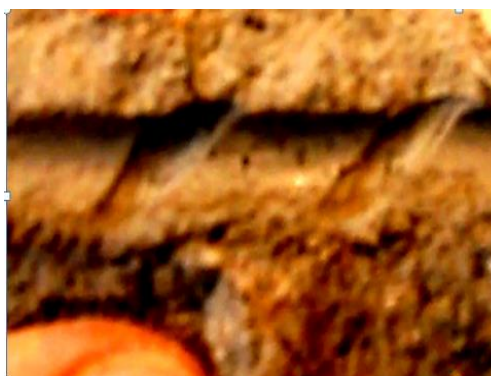
Na fot. 5.2.3-11 pokazano w zbliżeniu ślad w zaprawie naprawczej po oderwanym pręcie kompozytowym.

Fot. 5.2.3-11. Widok śladu w zaprawie naprawczej po pręcie kompozytowym [38]
Photo 5.2.3-11. View of the trace in the repair mortar left by the composite rod [38]

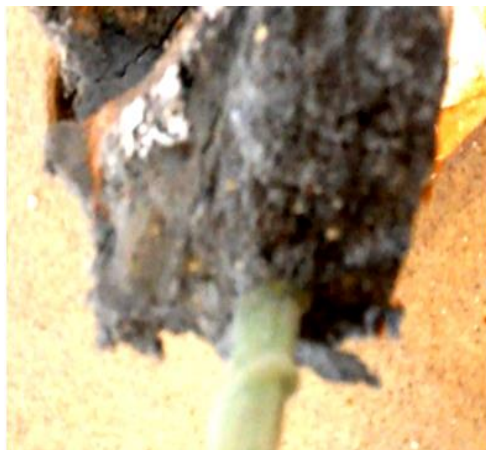
Na styku zetknięcia zaprawy z prętem nie było widocznych rys i pęknięć. Przy próbie mechanicznego oddzielenia zaprawy naprawczej od zbrojenia kompozytowego stwierdzono, że zaprawa dobrze przylega do powierzchni pręta GFRP.

Fot. 5.2.3-12 ukazuje w zbliżeniu fragment pręta GFRP z przylegającą do niego zaprawą naprawczą.

Fot. 5.2.3-12. Widok pręta GFRP z przylegającą do niego zaprawą naprawczą [38]
Photos 5.2.3-12. View of a GFRP rod with repair mortar adhering to it [38]

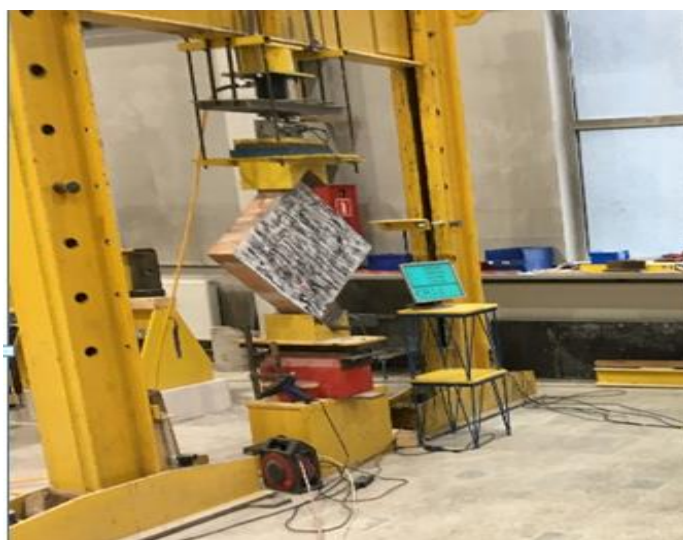
Elementy badawcze umieszczano w specjalnie do tego wykonanych metalowych gniazdach w taki sposób, by jedna z przekątnych znajdowała się w pionie a ramiona okucia obejmowały ok. 1/10 wysokości elementu próbnego. Gniazda posiadały przeguby walcowe. Ich zadaniem było eliminowanie wpływu przypadkowych mimośrodków powstających w trakcie działania siły obciążającej. Elementy badawcze, zabezpieczone metalowymi okuciami, obciążano przy stałym przyroście siły, aż do chwili zniszczenia badanego elementu. Zdjęcie 7.3-1 ukazuje widok stanowiska badawczego z umieszczonym elementem badawczym.

Fot. 7.3-1. Widok stanowiska badawczego z umieszczonym elementem badawczym
Photo 7.3-1. View of the test stand with the research element placed

W toku badań prowadzono pomiar siły obciążającej za pomocą elektrooporowych siłomierzy, każdy o zakresie pomiarowym do 100 kN. Ponadto przy użyciu czujników indukcyjnych (zamontowanych na obu powierzchniach elementów próbnych) prowadzono pomiar przemieszczeń pionowych i poziomych. Pomiaru dokonywano na długości baz wynoszącej 420 mm. Długość baz przyjęto zgodnie z normą [N10].

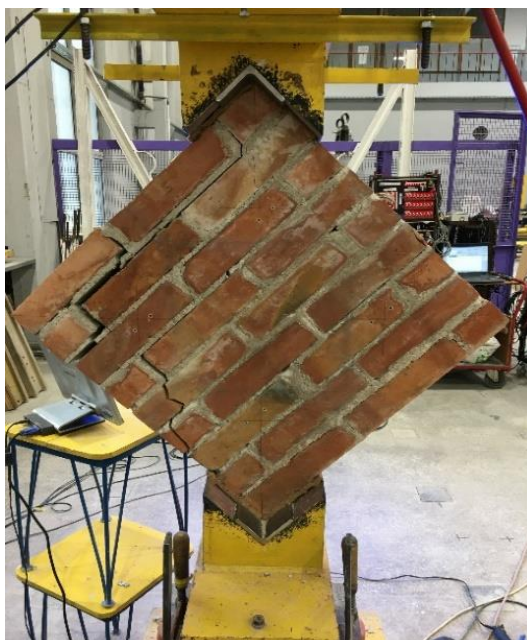
Fot. 7.4.2-3. Element badawczy serii CTF1-2 po badaniu
Photos 7.4.2-3. CTF1-2 specimen after testing

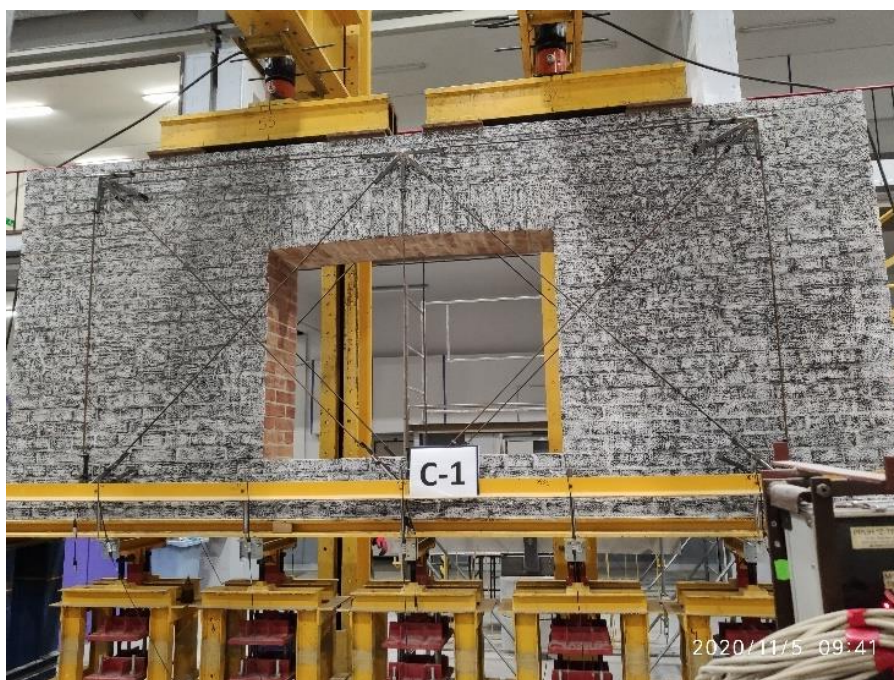
Zarysowane elementy podstawowe C.1 i C.2 po obciążeniu wzmocniano na tym samym stanowisku badawczym. Po wzmocnieniu najpierw obciążano je do poziomu, przy którym zakończono pierwszy etap badań a następnie zwiększono ugięcie belki podatnej i ponownie je obciążano. Na zdjęciach od 8.3-1 do 8.3-4 zaprezentowano widok ścian na stanowisku badawczym przed wzmocnieniem oraz po wzmocnieniu wraz z widocznym rozmieszczeniem układu baz pomiarowych.

Rys. 8.3-1. Widok elementu badawczego C.1 na stanowisku badawczym
Fig. 8.3-1. View of test element C.1 on the test stand

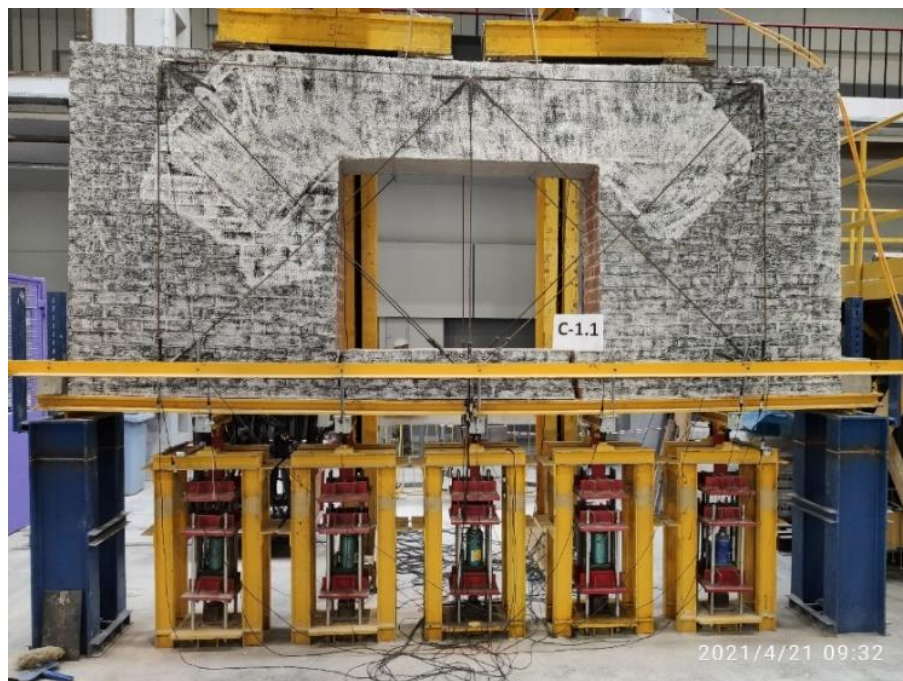
Rys. 8.3-2. Widok elementu badawczego C.1-1 na stanowisku badawczym
Fig. 8.3-2. View of test element C.1-1 on the test stand

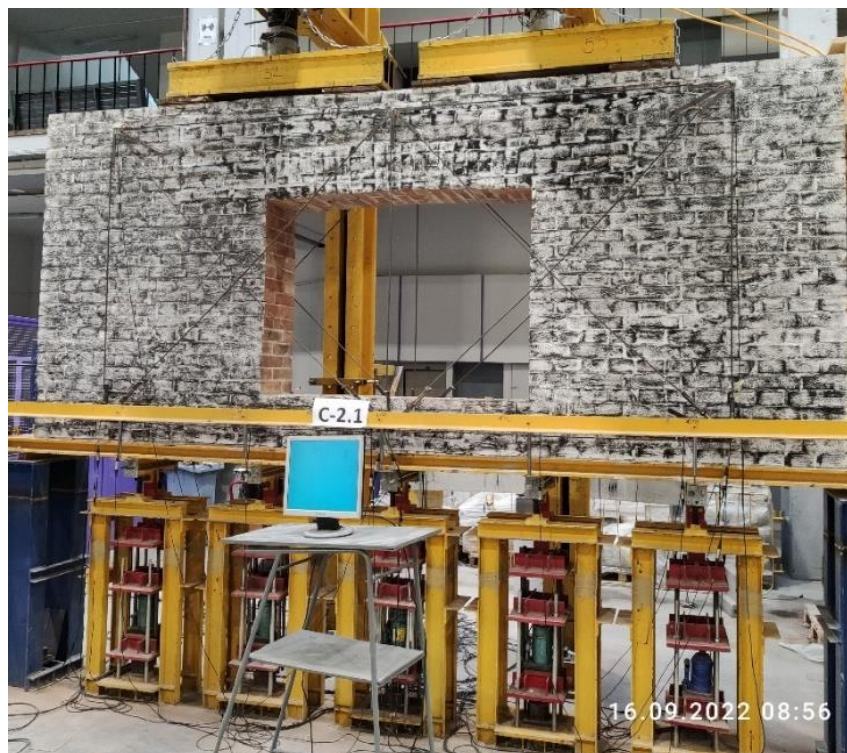
Rys. 8.3-4. Widok elementu badawczego C.2-1 na stanowisku badawczym
Fig. 8.3-4. View of test element C.2-1 on the test stand

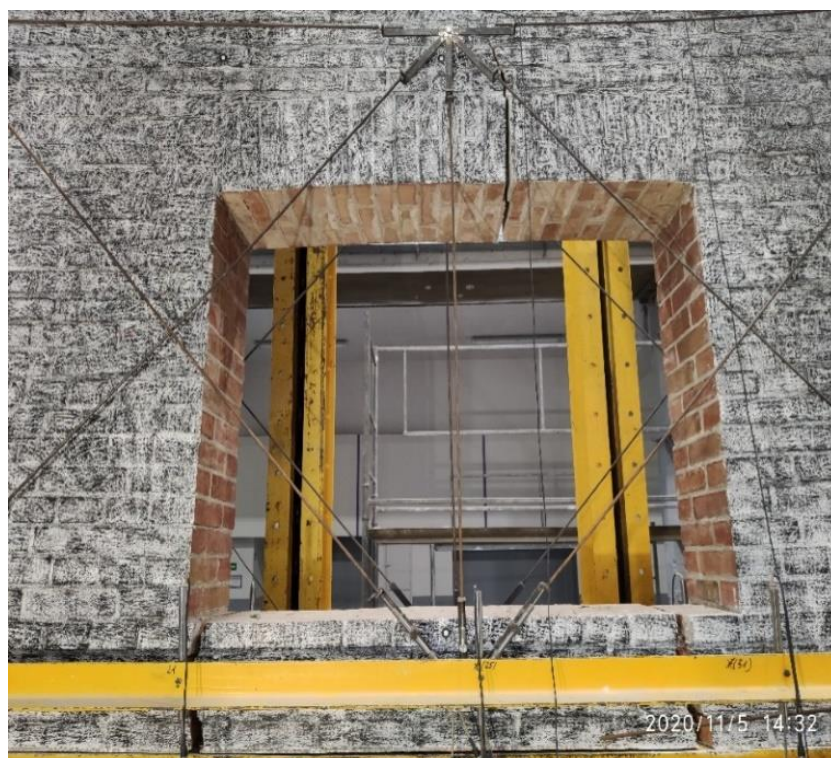
Na zdjęciach od 8.4.1-1 do 8.4.1-3 zaprezentowano widok elementu badawczego C.1 po badaniu oraz zbliżenia uszkodzeń.

Fot. 8.4.1-1. Widok w elemencie badawczego C.1 po badaniu

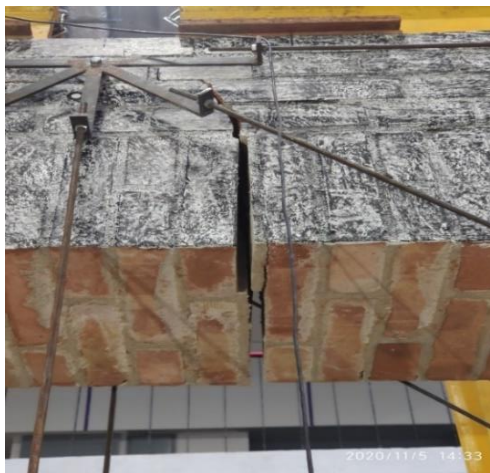
Fot. 8.4.1-2. Widok pęknięcia w środkowej części łukowego nadproża
Photo 8.4.1-2. View of a crack in the central part of the arched lintel

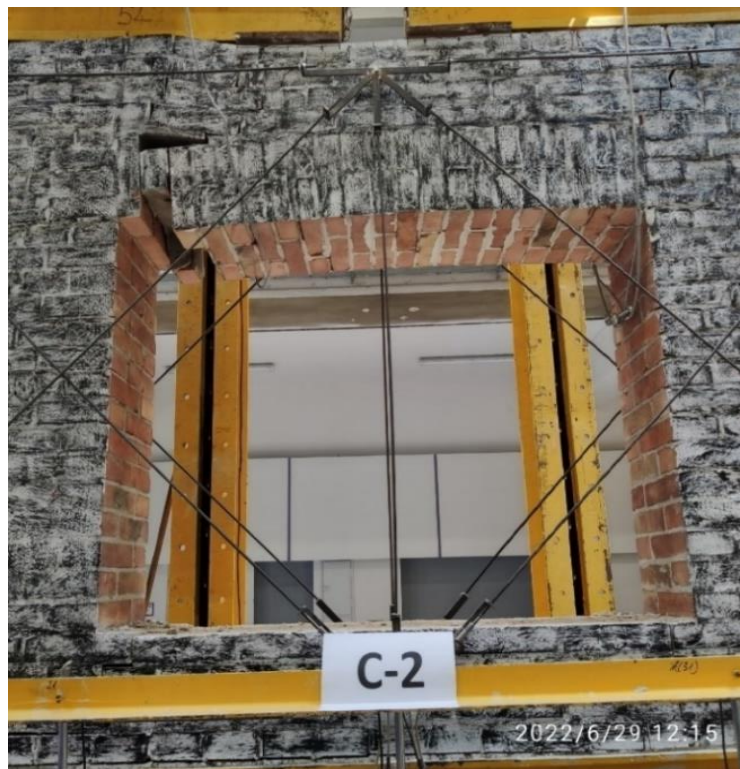
Zdjęcie 8.4.1-4 ukazuje widok elementu badawczego C.2 po badaniu z widocznymi uszkodzeniami.

Fot. 8.4.1-4. Widok w modelu badawczego C.2 po badaniu
Photo. 8.4.1-4. View in the C.2 research model after the test

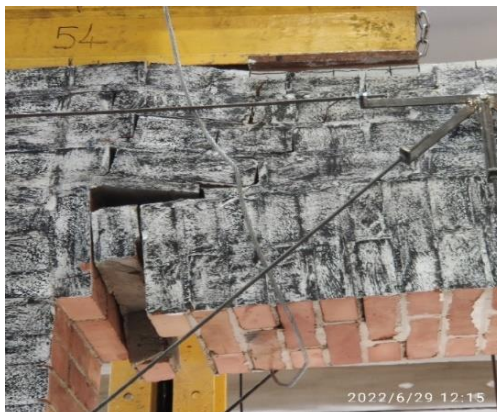
Na zdjęciach 8.4.1-5 i 8.4.1-6 pokazano zbliżenia uszkodzeń ściany w obrębie górnej części otworu okiennego.

Fot. 8.4.1-5. Widok uszkodzeń z lewej strony łuku nadproża elementu badawczego C.2
Photo 8.4.1-5. View of the damage on the left side of the lintel arch of test element C.2

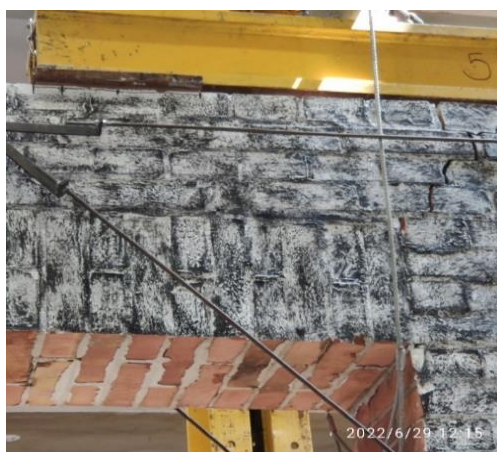
Fot. 8.4.1-6. Widok pęknięcia w narożu z prawej strony nad otworem okna
Photo 8.4.1-6. View of the crack in the corner on the right above the window opening

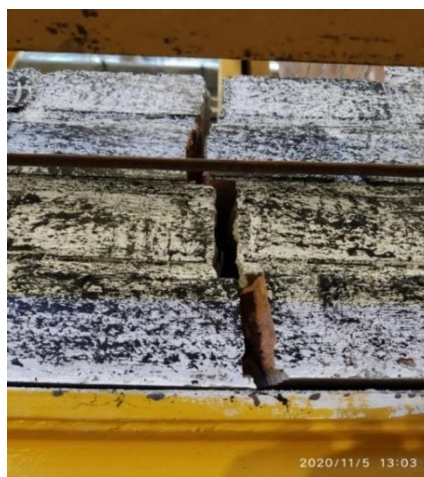
Na zdjęciach 8.4.1-7 i 8.4.1-8 pokazano zbliżenia uszkodzeń ściany w obrębie dolnej części otworu okiennego.

Fot. 8.4.1-7. Zbliżenie pęknięcia cegieł i spoin w dolnej części elementu badawczego C.2
Photo 8.4.1-7. Close-up of cracked bricks and joints at the bottom of test element C.2

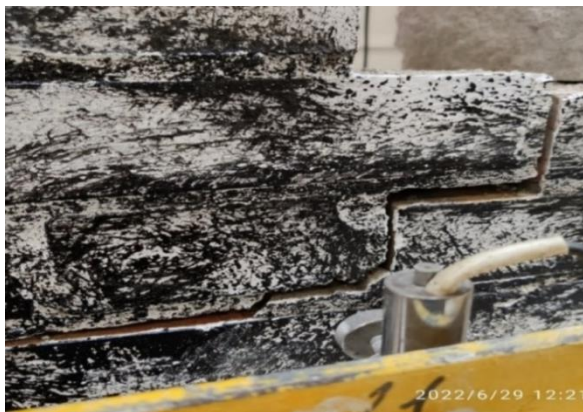
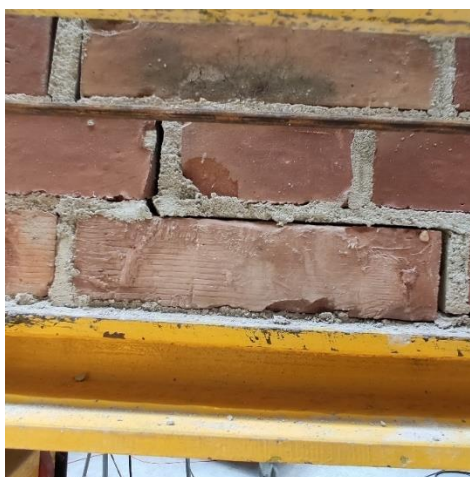
Fot. 8.4.1-8. Zbliżenia obustronnych pęknięć w narożach pod otworem okna
Photo. 8.4.1-8. Close-ups of the cracks on both sides in the corners under the window opening
