WYDZIAŁ BUDOWNICTWA * POLITECHNIKA ŚLĄSKA

PRACA DOKTORSKA

Analiza nośności i rysoodporności muru zabytkowego poddanego zginaniu w płaszczyźnie

Gliwice 2024

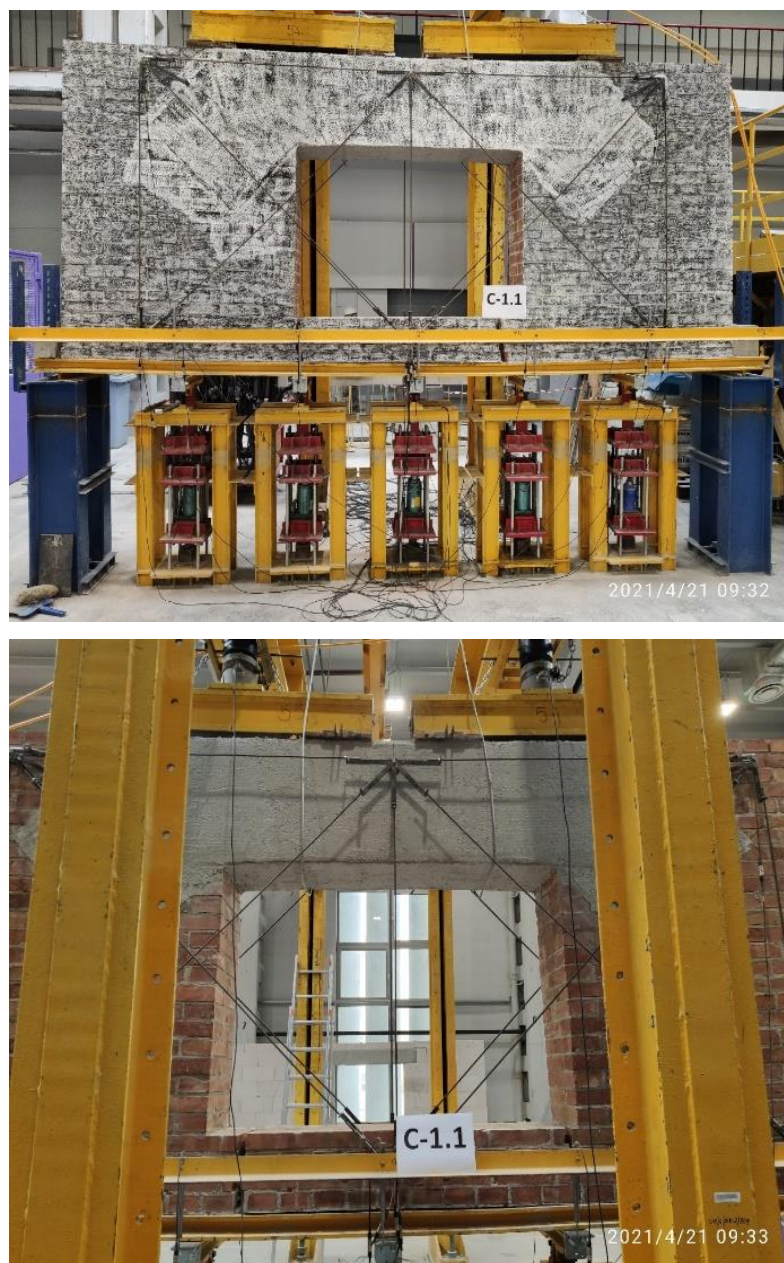
Uszkodzoną ścianę C.1 po badaniu wzmocniono z obu stron powierzchniowo w obszarach pęknięć (rys. 8.4.1-1) na licu ściany siatką PBO (o wymiarach oczek 22/22 mm) na gotowej zaprawie naprawczej [KT 1].

Najpierw ścianę oczyszczono z pyłu i zwilżono wodą, a następnie kielnią murarską na uszkodzone obszary elementu badawczego (nad górnym łukowym nadprożem otworu okna oraz w dolnych narożach pod otworem okiennym) nanoszono warstwę zaprawy naprawczej zwykłej grubości, w którą wtapiano siatkę. Na zdjęciach 8.4.2-1 pokazano element badawczy C.1-1 na stanowisku badawczym po obustronnym powierzchniowym wzmocnieniu nad nadprożem łukowym siatką PBO.

Fot. 8.4.2-1. Widok obustronnie wzmocnionego powierzchniowo elementu badawczego C.1
Photos 8.4.2-1. View of the C.1 test element, reinforced on both sides, on the test stand

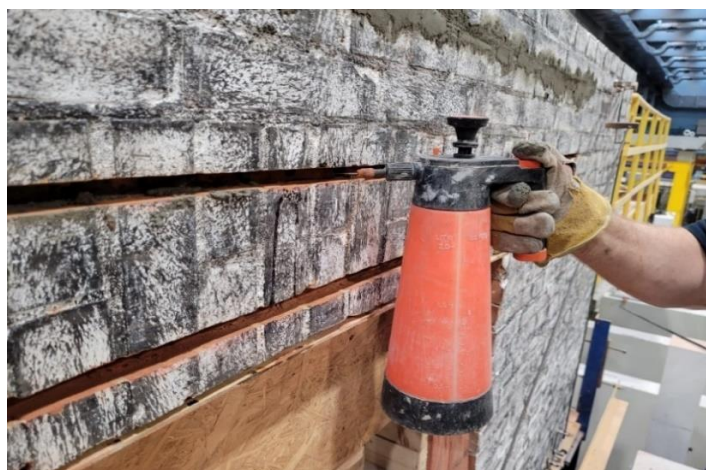
Zdjęcie 8.4.2-2 przedstawia przygotowanie (odpylenie i zwilżenie) bruzd przed nałożeniem zaprawy.

Fot. 8.4.2-2. Przygotowanie bruzd do nałożenia zaprawy naprawczej

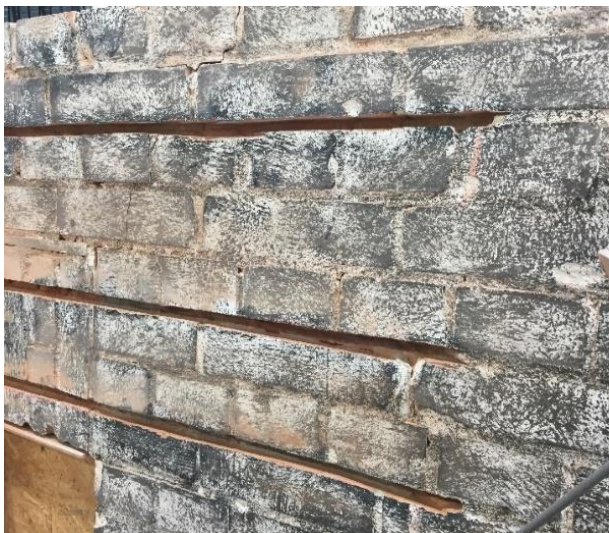
Fot. 8.4.2-3. Widok bruzd przygotowanych do nałożenia zaprawy naprawczej
Photo. 8.4.2-3. View of the grooves prepared for applying repair mortar

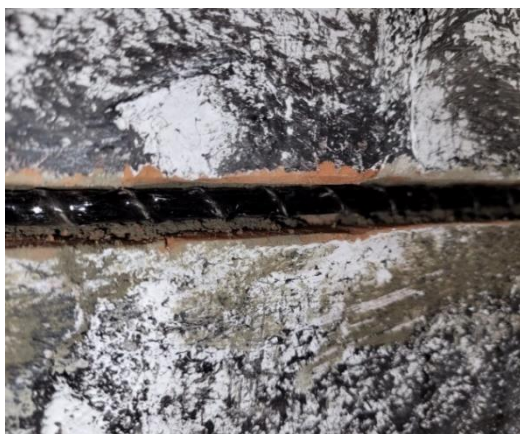
Zdjęcia 8.4.2-4 przedstawiają odpowiednio a) widok fragmentu bruzdy z umieszczonym w niej prętem GFRP na zaprawie modyfikowanej oraz b) widok fragmentu ściany po uzupełnieniu spoiny wspornej zaprawą naprawczą.

Fot. 8.4.2-4. a) Widok prętu GFRP w bruzdzie naprawczej; b) widok fragmentu elementu badawczego po uzupełnieniu spoiny zaprawą naprawczą

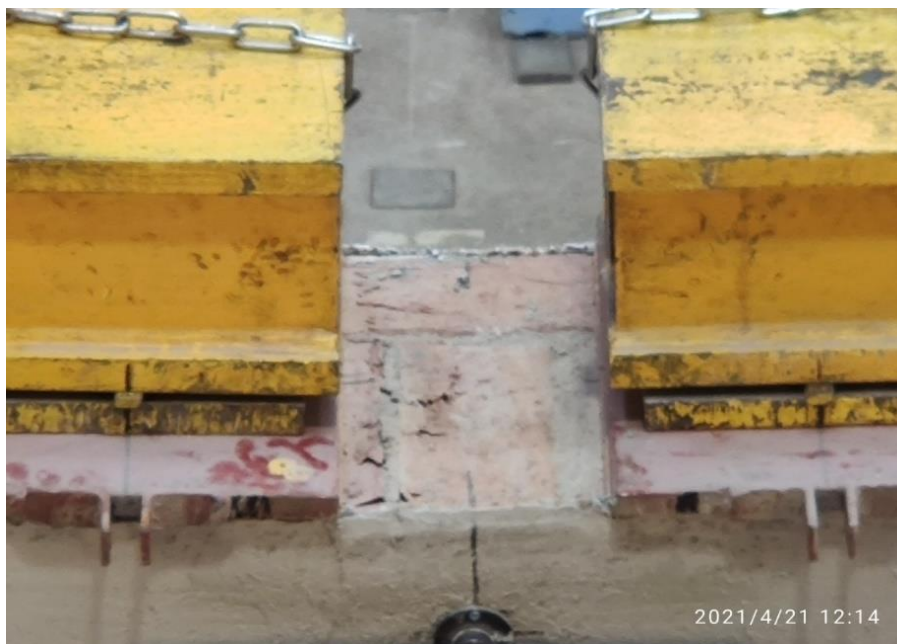
Fot. 8.4.3-2. Widok zmiżdżonych cegieł w łukowym nadprożu
Photo. 8.4.3-2. View of crushed bricks in the arched lintel

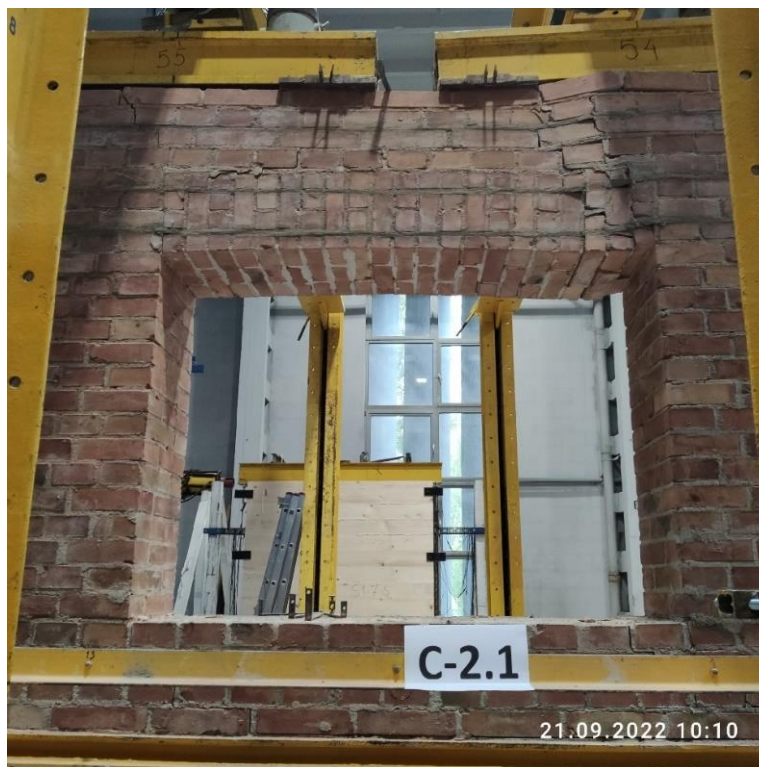
Na zdjęciach u 8.4.3-4 i 8.4.3-5 pokazano widok elementu badawczego C.2-1 na stanowisku badawczym w trakcie badań – przed zawaleniem łukowego nadproża.

Fot. 8.4.3-4. Widok elementu badawczego C.2-1 w trakcie obciążania
Photo. 8.4.3-4. View of test element C.2-1 during loading

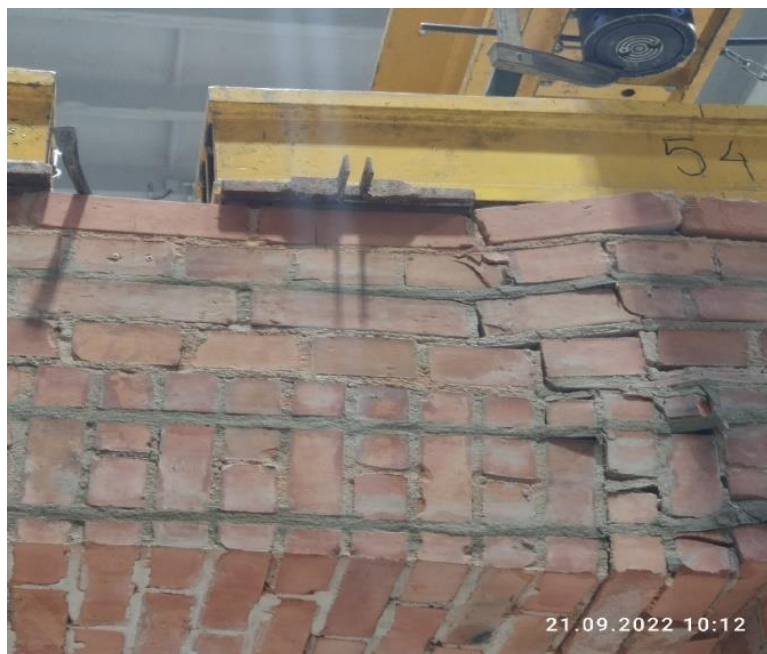
Fot. 8.4.3-5. Widok fragmentu łuku nadproża elementu badawczego C.2-1 w trakcie badania
Photos 8.4.3-5. View of a fragment of the lintel arch of test element C.2-1 during the test

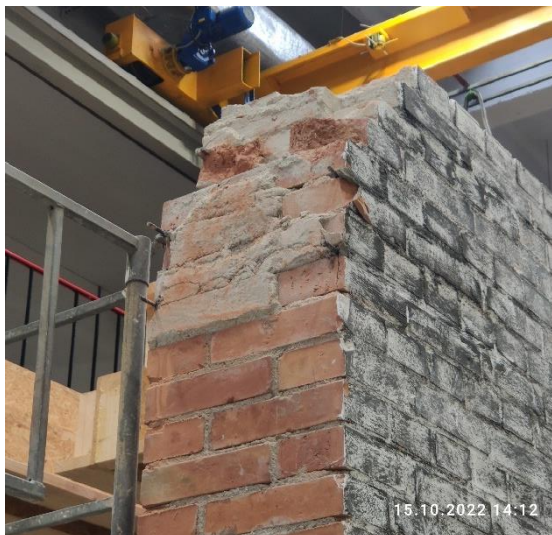
Zdjęcia 8.4.3-6 i 8.4.3-7 ukazują widok fragmentów elementu badawczego C.2-1 po oberwaniu łukowego nadproża.

Fot. 8.4.3-6. Widok fragmentu elementu badawczego C.2-1 po zniszczeniu
Photo. 8.4.3-6. View of a fragment of research element C.2-1 after destruction

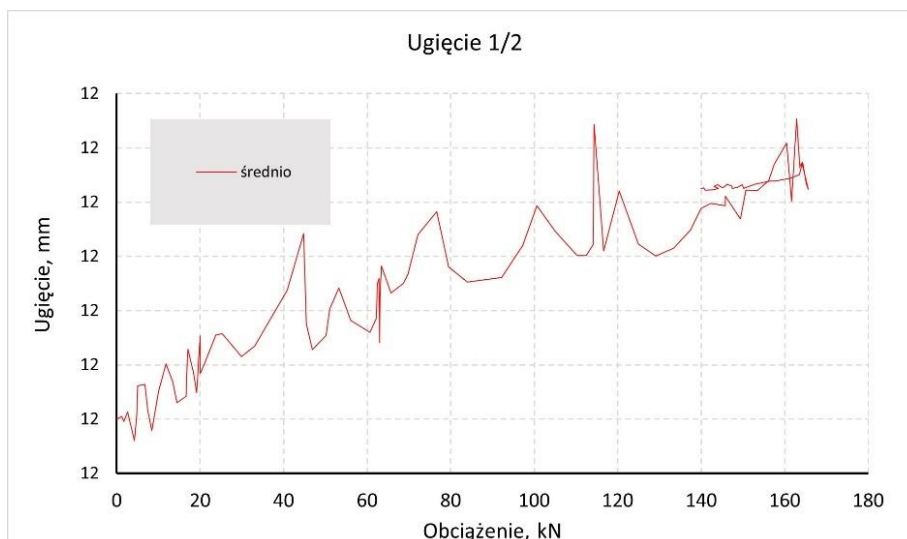
Rys. 8.5.4-2. Wykres średniego ugięcia dla modelu C.2-1
Fig. 8.5.4-2. Average deflection chart for model C.2.-1
