Wilhelm Król, Adam Król, Zbigniew Pająk

O WARUNKACH ZAPEWNIENIA WYMAGANYCH CECH ŻELBETOWYCH  
KONSTRUKCJI PRZEMYSŁOWYCH SPECJALNYCH NA TLE PEWNEJ  
AWARII ODMULNIKA PROMIENIOWEGO - DORRA

Streszczenie. W oparciu o wyniki analizy przyczyn pewnego odmulnika Dorra, rozważono i wskazano najistotniejsze czynniki i warunki racjonalnego projektowania, wykonawstwa i użytkowania żelbetowych konstrukcji specjalnych obiektów budownictwa przemysłowego.

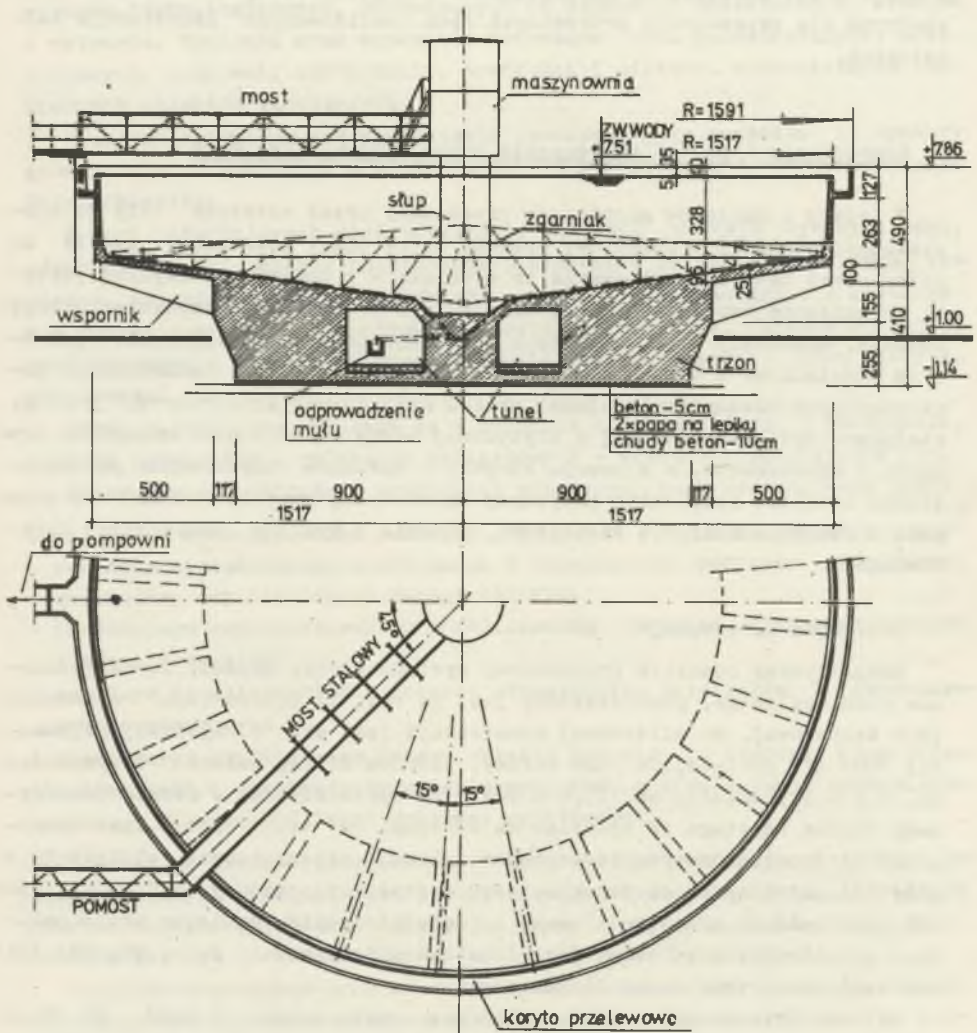
Rys. 1. Konstrukcja odmulnika systemu Dorra - przekrój pionowy oraz część poziomego rzutu

Rozpatrywany odmulnik promieniowy systemu Dorra, służący do zagęszczania mułu węglowego, przedstawiony jest na rys. 1. Zasadniczym elementem jego żelbetowej, monolitycznej konstrukcji jest misa o użytkowej pojemności  $2000 \text{ m}^3$ , posiadająca rzut kołowy, pionową ścianę walcową o wysokości ok. 3,3 m i promieniu ok. 15,0 m oraz dno wykształcone w formie odwróconego stożka ściętego ze spadkiem ku środkowi ok. 14%. Płytę dna wzmocniono 24 promieniowo rozmieszczonymi żebrami, przenoszącymi obciążenia z misy na centralny trzon fundamentowy, o średnicy podstawy 18,0 m. Ten sposób posadowienia przyjęto z uwagi na zabezpieczenie odmulnika przed szkodami górniczymi, gdyż teren jego lokalizacji zaliczono do kategorii III pod względem przydatności do zabudowy.

Walcowa ściana misy posiada zmienną w sposób ciągły grubość - od 25 cm u dołu, w miejscu utwierdzenia w płycie dennej, do 15 cm u góry, gdzie po jej zewnętrznej stronie wykształcono koryto przelewowe. Sklarowana woda z tego koryta, przebiegającego wzdłuż całego obwodu misy, odprowadzana jest kanałem przelewowym do pompowni - poza obrębem odmulnika.

Zagęszczony muł wygarniany jest z dna misy przez dolny wylot - lej do rurociągu mechanicznie zagarniakiem obrotowym, wprawianym w ruch pionowym wałem za pomocą silnika elektrycznego i mechanizmu umieszczonego na stalowym moście obsługowym, opartym z jednej strony na stalowym słupie w osi trzonu, zaś z drugiej na żelbetowej, obwodowej ścianie walcowej, wzmocnionej w tym miejscu dwoma pionowymi żebrami.

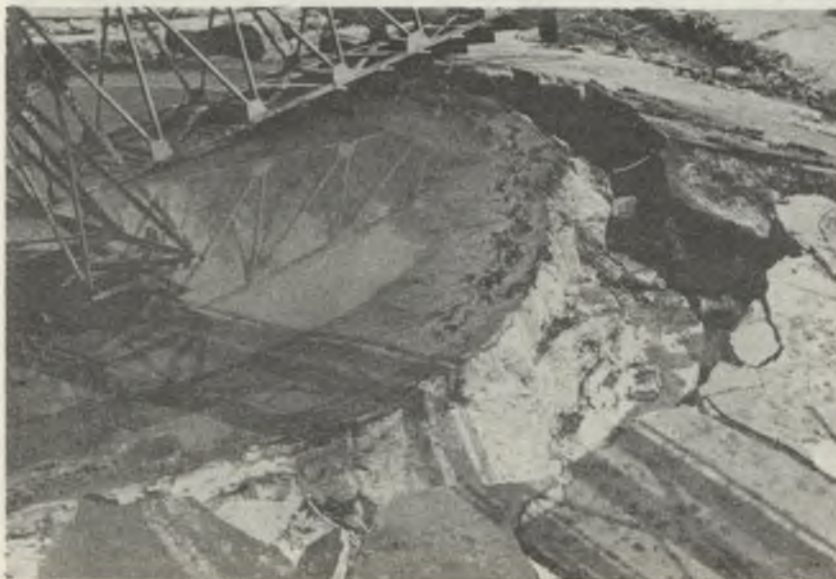
Rys. 2. Zniszczenie walcowej ściany i płyty dennej odmulnika - obraz awarii

Awaria przedmiotowego odmulnika nastąpiła gwałtownie, powodując zalanie i zamulenie przyległego terenu ze stacją pomp i torami kolejowymi. Zniszczeniu uległa walcowa ściana odmulnika na całej jej długości, płyta dna i utwierdzenia jej wszystkich żeber w trzonie fundamentowym - rys.2.

Walcowa ściana uległa załamaniu w krawędzi jej styku z płytą denną i oderwaniu od tej płyty, przy czym końce wkładek zbrojeniowych, o krótkich

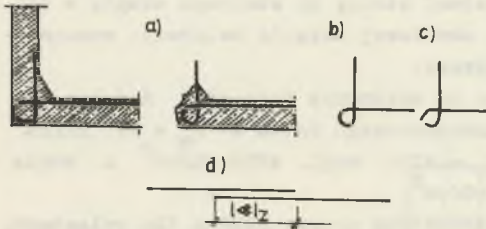
Rys. 3. Wadliwie skonstruowane pętle prętów zbrojeniowych w przejściu z dna w ścianę (a - c) oraz niedostateczne zakłady prętów obwodowych (d)

zakotwieniach w betonie przyległych elementów, zostały z tych elementów wyrwane (rys. 3a), zaś pętlowe przejścia wkładek dennych w ścianę uległy zacieśnieniom do średnicy kilku cm (rys. 3b) i często przy tym kruchym pęknięciom (rys. 3c) albo też spowodowały przecięcie betonowych rdzeni - przez te pętle opasywanych. Równocześnie zerwaniu względnie wyrwaniu końcówek we wzajemnych stykach u-

legły obwodowe wkładki zbrojeniowe ściany walcowej odmulnika (rys. 3d), dzieląc tę ścianę na siedem płatów. Płaty te opadły na zewnątrz obrysu płyty dennej misy odmulnika, podobnie jak płatki kwiatu - rys. 4. Jedynie płaty przyległe do budynku pompowni oparły się na konstrukcji tego budynku, podobnie jak i jeden płat podtrzymany pobliską skarpą północnego stożku terenu.

W rysunkach konstrukcyjnych projektu omawianego odmulnika powtarza się brzemienne w skutkach niedopatrzanie w postaci niedostatecznych zakotwień prętów zbrojeniowych w betonie - rys. 3. Z powodu dużego niedomiaru długości zakotwienia siła przyczepności tych prętów do betonu jest znacznie mniejsza od nośności ich przekroju poprzecznego na rozciąganie. Prowadzi to do przedwczesnego wyrywania prętów z betonu. Niedostateczne długości zakładu w stykach prętów obwodowych w ścianie walcowej, wadliwe wprowadzenie radialnych wkładek dna do ściany i zbyt krótkie ich zakotwienia, podobnie jak i niewystarczające długości zakotwienia górnych prętów zbrojenia żeber dna w trzonie fundamentowym, objawiły się w zniszczonych przekrojach żelbetowej konstrukcji.

Wykazane wady zbrojenia uznać należy za jedno z głównych przyczyn zaistniałej awarii.

5.4. W rysunkach konstrukcyjnych przestrzegać należy zasad prawidłowego kształtowania i wymiarowania wszystkich szczegółów a zwłaszcza zapewnienia należytych zakotwień prętów zbrojeniowych w betonie oraz zachowania odpowiedniej długości zakładów prętów w miejscach ich styków.

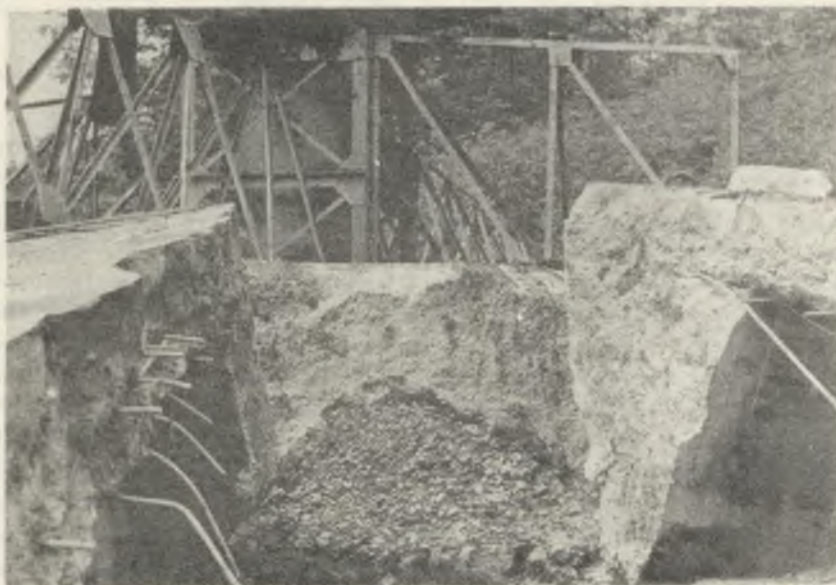
Rys. 5. Wadliwa partia betonu - wewnątrz trzonu fundamentowego

Radykalnemu zniszczeniu uległy zakotwienia wszystkich żeber promieniowych w betonie trzonu fundamentowego. Przekroje zniszczenia rozpoczynają się tu w górnej powierzchni trzonu, gdzie zakończone było górne zbrojenie żeber wspornikowych, a kończą się na dolnych powierzchniach tych żeber. Przy zniszczeniu nastąpiło wyrwanie z betonu prawie wszystkich, kończących się w tych przekrojach, wkładek głównego zbrojenia żeber oraz zerwanie - tylko nielicznych - pozostałych prętów, sięgających ponad 1,60 m w głąb trzonu betonowego. W kilku przekrojach zniszczenia, zwłaszcza w dolnych ich partiach, stwierdzono - w odróżnieniu od na ogół dobrej struktury betonu w trzonie fundamentowym odmulnika - zwały betonu gruboziarnistego, jakby z jednofrakcyjowego kruszywa otoczakowego, dającego się stosunkowo łatwo rozkruszyć młotkiem - rys. 5.

ad b) Z wad materiałów konstrukcyjnych rażąca jest, widoczna na rys. 5 w wewnętrznej partii trzonu fundamentowego, luźna struktura betonu o grubofrakcyjnym kruszywie. Obecność takiego betonu w konstrukcji odmulnika mogła się niewątpliwie przyczynić do zniszczenia utwierdzenia żeber dna stożkowego w fundamencie. Znamienne jest jednak rzeczą, że poza wskazanym miejscem w pozostałych elementach konstrukcji odmulnika jakość betonu była na ogół dobra, a jego wytrzymałość odpowiadała projektowanej. Niemniej stwierdzona partia nieodpowiedniego betonu świadczyć może o nierzetelno-

ści wykonawców, liczących może na "niewykrywalność" błędów ukrytych w dużym masywie trzonu fundamentowego. Na karb wykonawstwa przypisać też należy niedostateczną szczelność zastosowanego tu betonu, ujawniającą się w naciekach na dolnej powierzchni misy i potrzebie dokonanych - dopiero po kilku latach użytkowania odmulnika - uszczelnień za pomocą powłoki bitumicznej i masy asfaltowej. Nieszczelność ta doprowadziła do korozji znajdującej się w betonie stali zbrojeniowej, utraty przyczepności wkładek do betonu i wyłączenia ich z pracy, zwłaszcza w końcowych odcinkach zakotwień.

5.5. Wykonawstwo konstrukcji powinno jej zapewnić, zgodne z założonymi w projekcie, fizyczne i geometryczne cechy. Oprócz dokonywanego z reguły sprawdzania wytrzymałości należy tu zwracać szczególną uwagę na jakość - wymaganą jednorodność i szczelność betonu, właściwe zlokalizowanie, ukształtowanie i wykonanie przerw roboczych w betonowaniu oraz na zapewnienie należytego otulenia betonem wkładek zbrojeniowych.

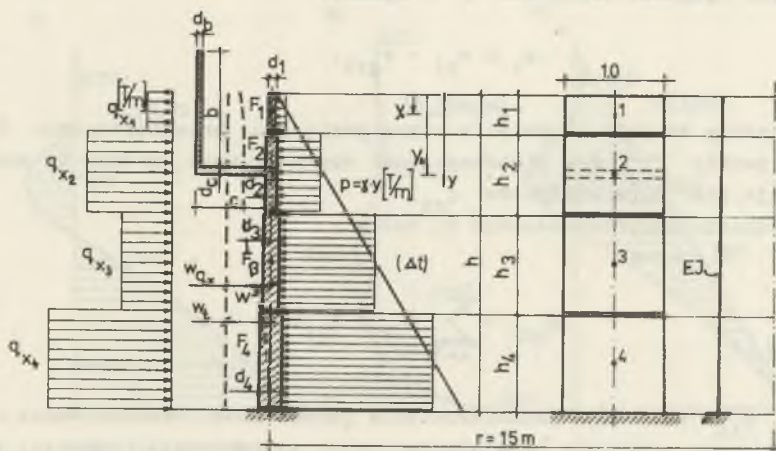
Rys. 6. Schemat obliczeniowy ściany zbiornika - opis w tekście

Przedmiotowe zadanie rozwiązano tu dla wpływów  $a_1$  i  $a_2$  metodą sił, traktując ustrój ściany walcowej o promieniu  $r = 15$  m i wysokości  $h = 3,28$  m jako złożony - wg rys. 6 - z poziomych pasów pierścieniowych o grubości  $d_i$ , szerokości  $h_i$  i polach przekroju  $F_i$  oraz usztywniających je - wiążących wzajemnie - 1 m szerokich pionowych pasów wspornikowych o wysokości  $h$  i zastępczym momencie bezwładności przekroju  $J$ , utwierdzo-

nych w konstrukcji dna misy odmulnika, traktowanej jako nieodkształcalna. Ten zastępczy schemat statyczny ustroju żelbetowego rozpatrzono w podany niżej sposób dla dwóch rodzajów wpływów: obciążenia parciem cieczy o  $\gamma = 1,2$  T/m<sup>3</sup> oraz oddziaływania zmian temperatury  $\Delta t = \pm 10^\circ\text{C}$ , przy założeniu dla betonu  $E = 285$  T/cm<sup>2</sup> i  $\alpha_t = 1 \cdot 10^{-5}$  1/°C.

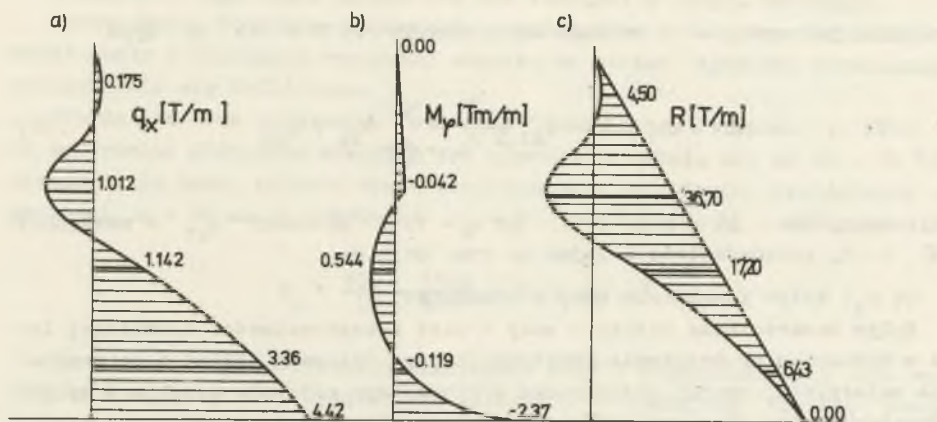
Rys. 7. Siły i momenty zginające w ścianie zbiornika od obciążenia parciem cieczy

Na poszczególne poziome pasy - pierścienie - działają obciążenia parciem cieczy  $\gamma \cdot y_i$  (T/m<sup>2</sup>), wywołujące równomierny nacisk na 1 mb obwodu  $p_i = \gamma \cdot y_i \cdot 1$  (T/m). Jednocześnie na pierścienie te działają przeciwnie skierowane reakcje poziome pionowych pasm wspornikowych - hiperstatyczne niewiadome  $q_{xi}$  (T/m). Obciążenia  $p_i$  oraz  $q_{xi}$  powodują odpowiednio wydłużenia - względnie redukcję tych wydłużeń - pierścieni a tym samym poziome przemieszczenia wzdłuż promieni

obliczono, dla konkretnych danych geometrycznych i mechanicznych, wartości  $q_{xi}$  oraz południkowe momenty zginające  $M_{\varphi}$  i siły pierścieniowe  $R_1$  w walcowej ścianie, przedstawione kolejno na rys. 7a,b,c.

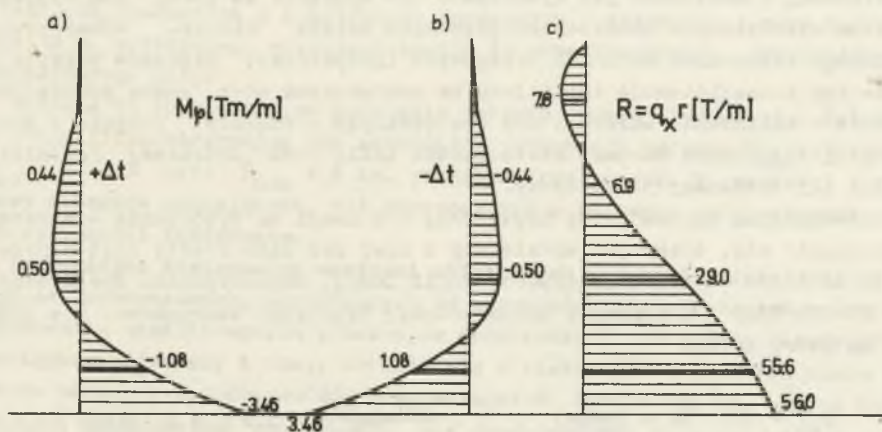
Rys. 8. Siły i momenty zginające w ścianie zbiornika od podwyższenia względnie obniżenia temperatury o  $\Delta t = \pm 10^\circ\text{C}$

Wpływ podwyższenia lub obniżenia temperatury walcowej ściany odmulnika o  $\Delta t$  °C, przy założeniu niezmienności temperatury konstrukcji dna - osłoniętego, prowadzi do przemieszczeń i odkształceń konstrukcji ściany c przyjętym wyżej schemacie statycznym, wyznaczonych podobnie jak w przypadku poprzednim. Z rozszerzalności termicznej wydzielonych pasów pierścieniowych żelbetowej ściany walcowej wynikająca zmiana długości pierścienia

obliczono, dla  $\Delta t = +10^\circ\text{C}$  i  $\Delta t = -10^\circ\text{C}$  wartości  $q_{xi}$  a następnie  $M\varphi$  i  $R$ , przedstawione kolejno na rys. 8a, b, c.

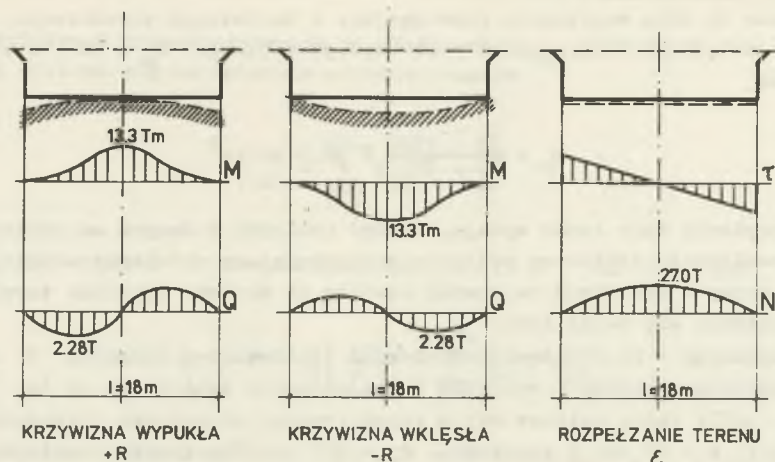
Rys. 9. Wpływ eksploatacji górniczej na konstrukcję odmulnika - wykresy sił wewnętrznych

Przedmiotowy odmulnik posadowiony był na terenie górniczym zaliczonym do III kategorii pod względem przydatności do zabudowy. W związku z tym deformacje terenu - wygięcie oraz rozpełzanie - spowodować mogą w konstrukcji powstanie sił rozciągających, momentów zginających i sił poprzecznych, zwłaszcza w konstrukcji fundamentu - sztywnego trzonu o średnicy 18 m, osłabionego wykrojami tunelu do grawitacyjnego odprowadzania zagęszczonego mułu.

Zadanie to rozwiązano na podstawie znanych wzorów (Budownictwo Betonowe - tom XII), otrzymując dla wskaźników deformacji terenu:  $T_{\max} = 10$  mm/m,  $\xi_{\max} = 6$  mm/m oraz  $R_{\min} = 6$  km, przedstawione na rys. 9 wartości i wykresy momentów zginających, sił poprzecznych i osiowych odniesionych do 1 m szerokości fundamentu.

Zestawiając ekstremalne wartości obliczonych w ramach niniejszej analizy sił wewnętrznych, pochodzących od wszystkich rozpatrywanych wpływów, z nośnością zrealizowanych przekrojów konstrukcji, zwłaszcza mimośrodowo rozciąganych (ściany i dna), okazują się w niektórych elementach nieco niższe wartości współczynników bezpieczeństwa. Niedomiary te, gdyby były jedynymi mankamentami konstrukcji, nie spowodowałyby jeszcze rozpatrywanej awarii. W projekcie przedmiotowego odmulnika nie sprawdzono jednak warunków zarysowań i nie zapewniono wymaganej szczelności konstrukcji.
