Damian BĘBEN\*  
Politechnika Opolska

## BADANIA MOSTU DROGOWEGO WYKONANEGO ZE STALOWYCH BLACH FALISTYCH TYPU SUPER COR

## RESEARCH OF ROAD BRIDGE MADE OF STEEL CORRUGATED PLATES OF SUPER COR TYPE

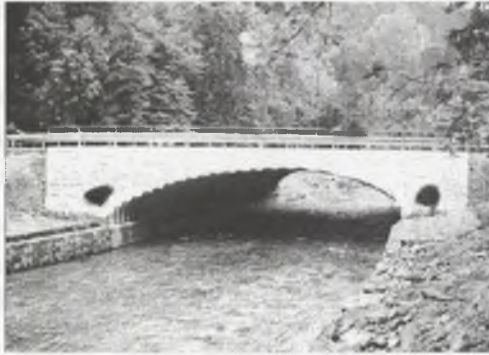
Rys. 1. Widok z boku na most wykonany ze stalowych blach falistych położony w Polanicy Zdroju  
 Fig. 1. Side view on the bridge made of the steel corrugated plates located in Polanica Zdrój

W pracy omówiono sposób przeprowadzenia badań oraz wyniki pomiarów pod obciążeniem statycznym nowo wybudowanego jednoprzęsłowego mostu drogowego, złożonego z powłoki podatnej wykonanej ze stalowych blach falistych typu Super Cor SC-54B, położonego nad rzeką Bystrzyca Dusznicka w km 2+470 w ciągu drogi powiatowej nr 45117 Polanica Zdrój – Szczytna w miejscowości Polanica Zdrój (rys. 1).

Obiekt ten, w celu uzyskania większej sztywności poprzecznej oraz możliwości przenoszenia dużych obciążeń normowych, został wzmocniony w pięciu miejscach, tj. w kluczu i w 2/3 wysokości konstrukcji oraz przy ławach fundamentowych od strony gruntu z obu stron obiektu za pomocą dodatkowych arkuszy blachy falistej w rozstawie co 380 mm (szerokość fali). Ustrój przęsła skonstruowano jako powłokę złożoną ze stalowych blach falistych obsypaną warstwami gruntu (po około 0,20 m) odpowiednio zagęszczonymi ( $I_D = 0,98$  oraz o  $I_D = 0,95$  przy bezpośrednim styku gruntu z konstrukcją stalową – według Proctora), umożliwiającymi ułożenie nawierzchni drogowej na podsypce z tłucznią. Grunt otaczający konstrukcję stalową przenosi dużą część obciążeń (około 70%) poprzez powstające w nim tzw. przesklepienia, a pozostałą część obciążeń przenosi sama konstrukcja stalowa [3], [4]. Długości obiektu wynoszą: górą  $l_g = 14,00$  m i dołem  $l_d = 21,50$  m, zaś światło pionowe – 3,85 m. Na krawędziach przęsła wykonano żelbetowe wieńce dla uzyskania większej sztywności poprzecznej oraz w celu zabezpieczenia pochylenia skarp. Obiekt ten został także wyposażony w dwie rury przepływowe o średnicy wynoszącej  $\varnothing = 1000$  mm (rys. 1 i 2).

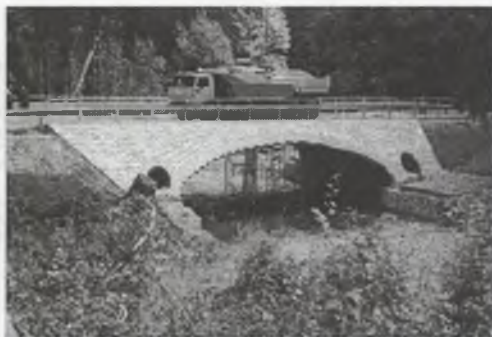
Rys. 3. Widok z boku na most podczas prowadzenia badań doświadczalnych (III schemat obciążeń)  
Fig. 3. Side view on the bridge during the conducted research (the field load tests) – III scheme of load

Do realizacji badań pod obciążeniem statycznym użyto dwóch samochodów ciężarowych typu Jelcz Steyr – DKLL 997 i Kamaz 5511 – WYB 3750 (rys. 3). Łączny ciężar obu samochodów wynosił ponad 500 kN. Obliczono spodziewane wielkości statyczne, odkształcenia jednostkowe, naprężenia normalne i przemieszczenia od obciążeń pochodzących od samochodów. Przewidziano badania w pełnym zakresie statycznym i dynamicznym, obejmującym po-
