Dariusz FAUSTMANN*
Politechnika Krakowska

ANALIZA WZMOCNIENIA DŹWIGARÓW ŻELBETOWYCH CIĘGNIAMI BEZ PRZYCZEPNOŚCI W ŚWIETLE BADAŃ DOŚWIADCZALNYCH

ANALYSIS OF STRENGTHENING OF REINFORCED CONCRETE GIRDERS WITH UNBONDED TENDONS IN VIEW OF EXPERIMENTAL INVESTIGATION

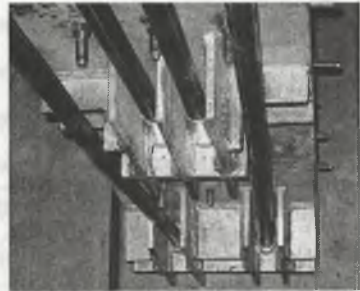
Fot. 2. Zakotwienie bierne
 Pic. 2. Passive anchorage

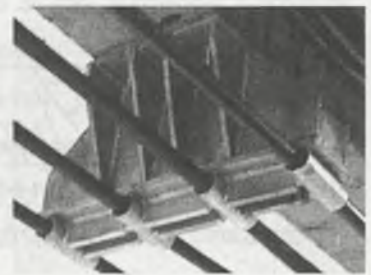
Fot. 4. Dewiator
Pic. 4. Deviator

Mimośród ciężen sprężających uzyskano za pomocą dwóch dewiatorów stalowych (rys. 1 i fot. 4). Dewiatory dały odgięcie trasy ciężen o 270 mm od linii prostej łączącej zakotwienia bierne. Dłuższe ciężna odgięte zostały w odległości 8,03 m od zakotwienia biernego, co dało kąt odgięcia wynoszący $1,52^\circ$. Podobnie krótsze ciężna zostały odgięte w odległości 7,13 m i otrzymano kąt odgięcia wynoszący $1,53^\circ$. Wszystkie elementy stalowe zamocowane na dźwigarze były ocynkowane. Ze względu na ścinanie zastosowano maty z włókna węglowego, przyklejone do środka w strefie podporowej oraz w polu pomiędzy pierwszym i drugim otworem licząc od końca belki.
