Badanie odbiorcze  
Prądownika MKE, Lwów  
Lwów, 27. II. 1939.

Badanie odbiorcze  
Próstownika M.K.E, Lwów  
Lwów, 6.III.1939.

Badanie odbiorcze  
Prostownika MKE, Lwów.  
Lwów, 10. III 1939

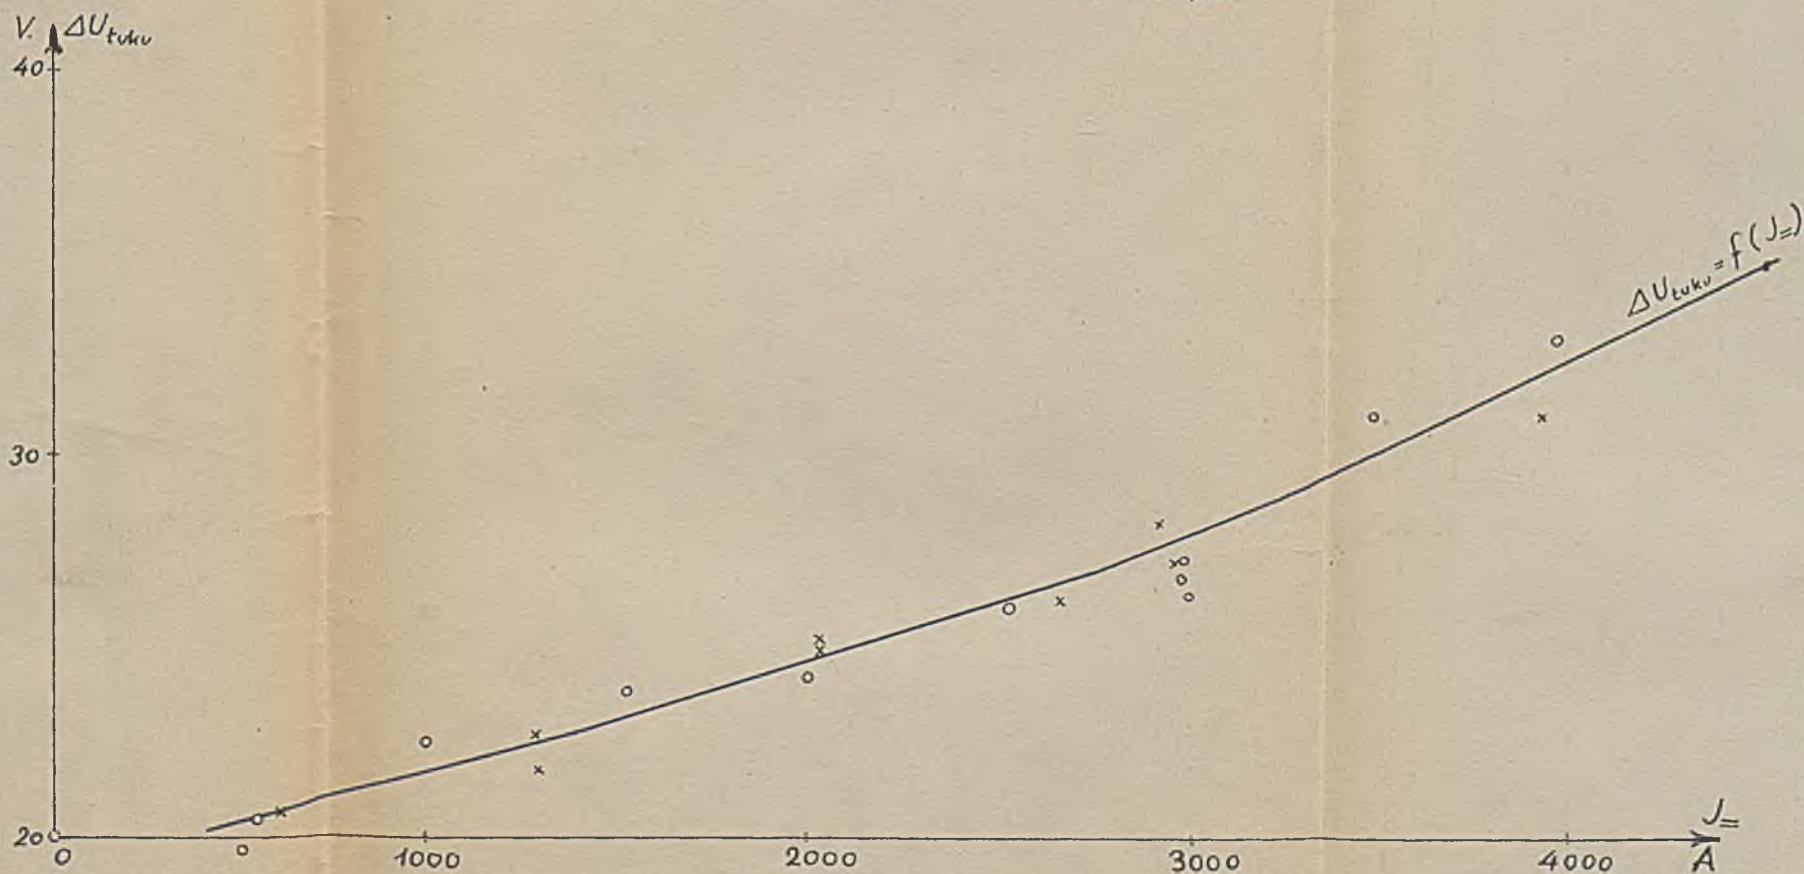
WYKRES 1.  
Do protokołów Lp. 6 i 7.

NAPIĘCIE ŁUKU PRĄDOWNIKA  
ŁĄCZNIE ZE SPADKIEM NA DŁAWIKACH  
ANODOWYCH

x punkty protokołu Lp. 6

o " " Lp. 7.

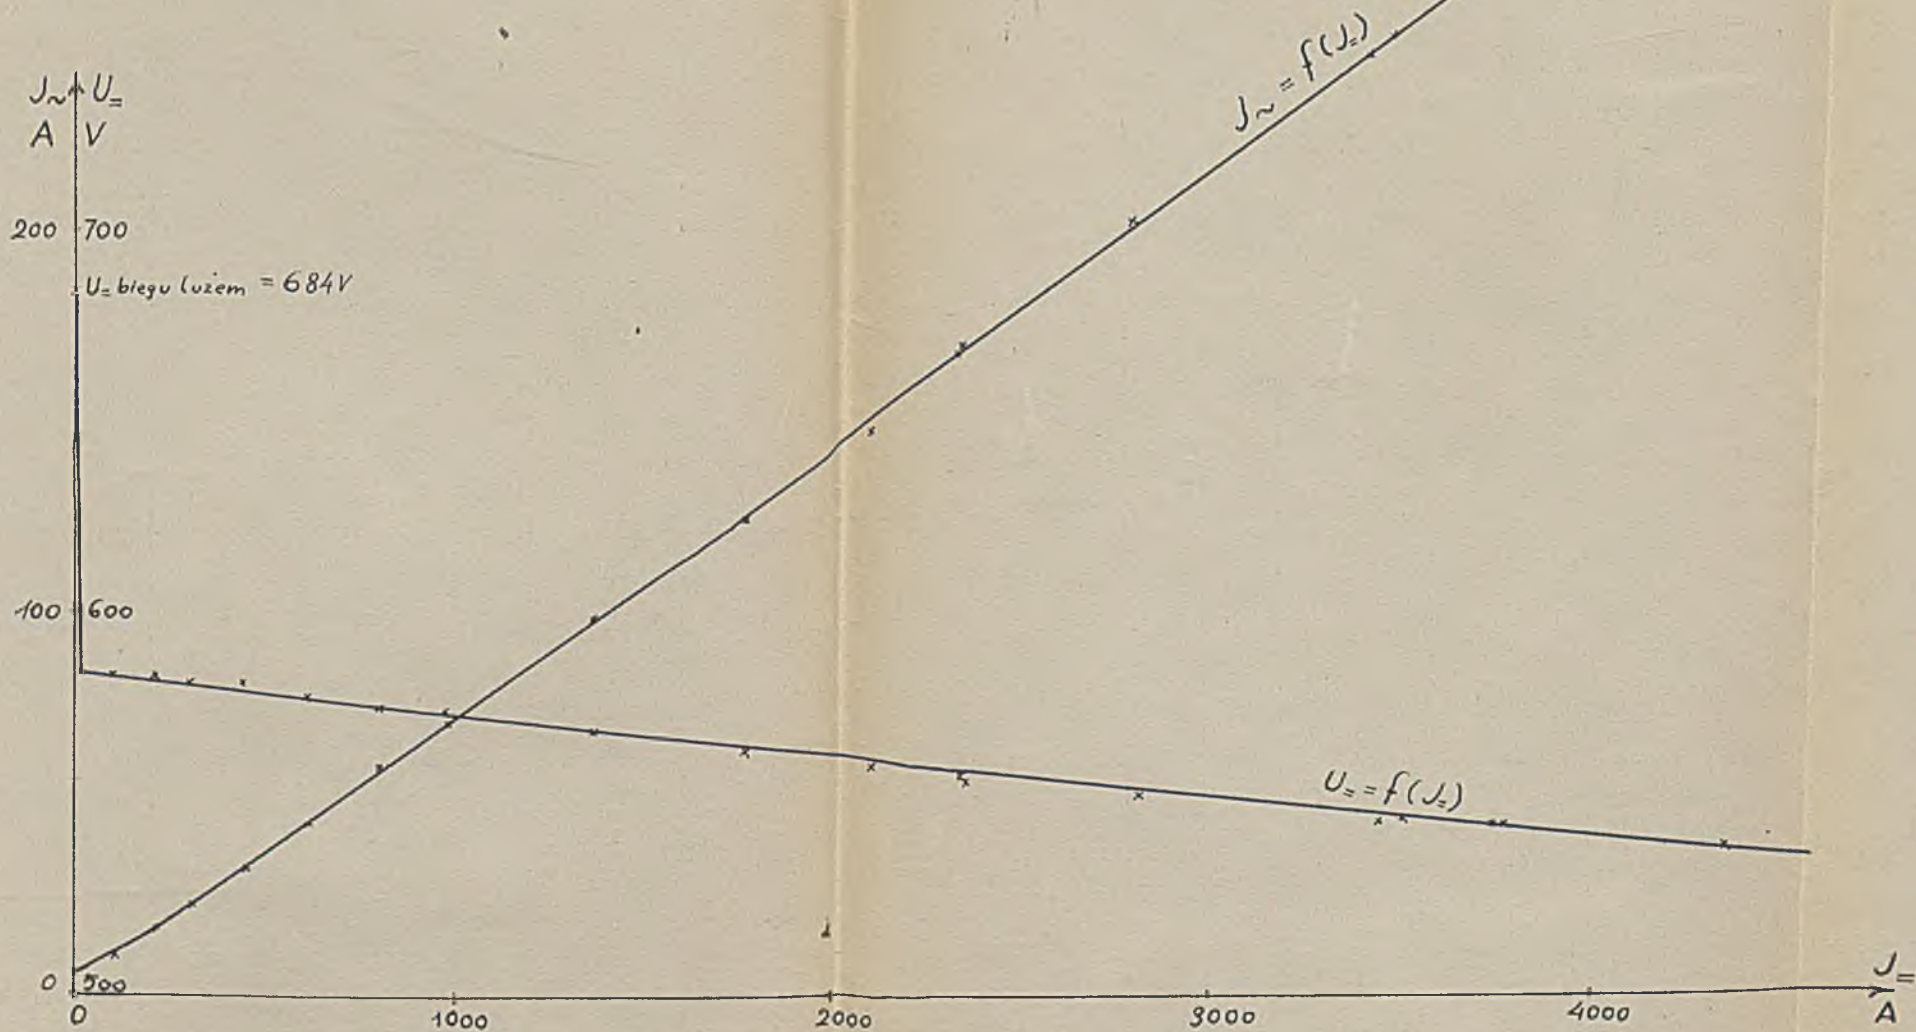
WYKRES 2  
Do protokołu L.p.8

CHARAKTERYSTYKA ZEWNĘTRZNA  
URZĄDZENIA PROSTOWNICZEGO.

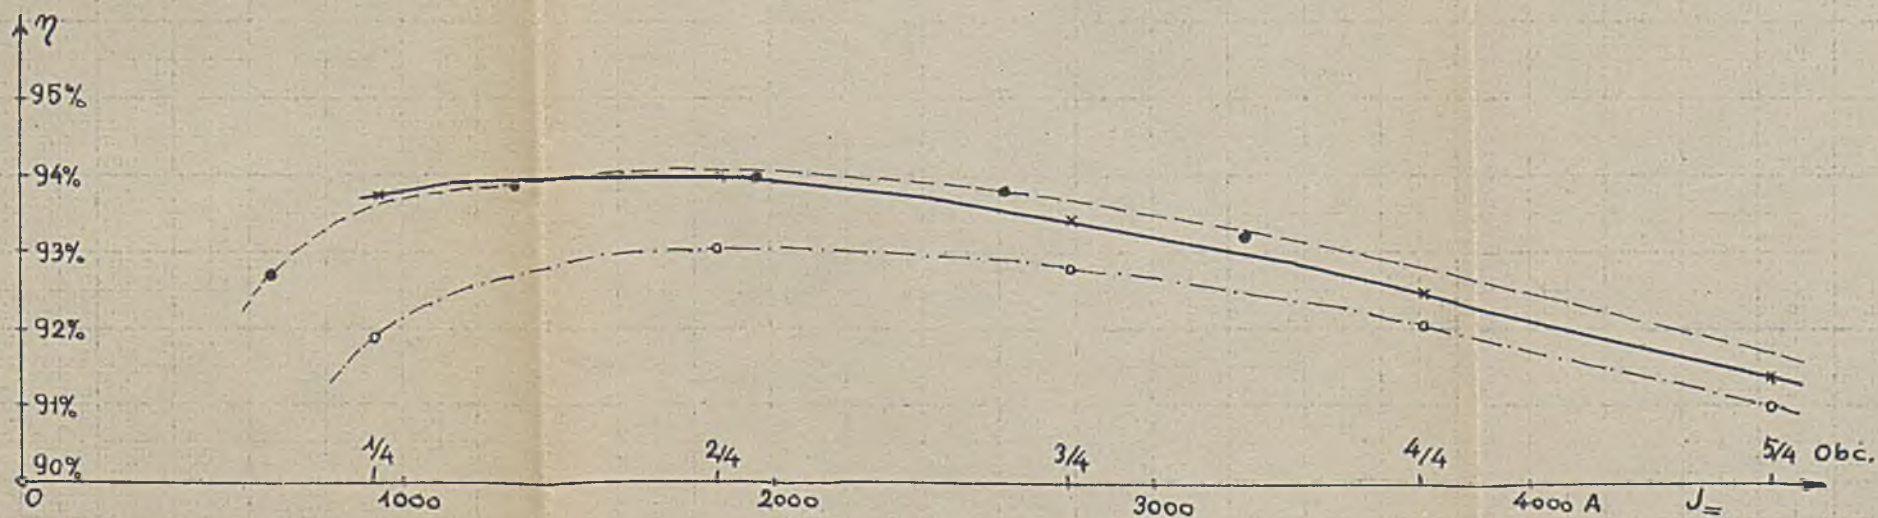
WYKRES 3.  
Do protokołu L.p. 11.

### SPRAWNOŚĆ URZĄDZENIA PROSTOWNICZEGO.

- PUNKTY GWARANTOWANE wg. OFERTY z 3. III 1937, Nr. 157.
- KRZYWA OBLICZONA wg. PROTOKOŁÓW i CYFR GWARANCYJNYCH DOSTAWCY.
- x— KRZYWA wg. POMIARÓW DLA WARUNKÓW GWARANCYJNYCH.
- o— KRZYWA wg. POMIARÓW DLA NAJMNIEJ KORZYSTNYCH WARUNKÓW RUCHOWYCH.
