KONSTRUKTION UND BAUAUSFÜHRUNG

Bauschäden am Ulmer Münster.

Von Münsterbaumeister Karl Wachter in Ulm.

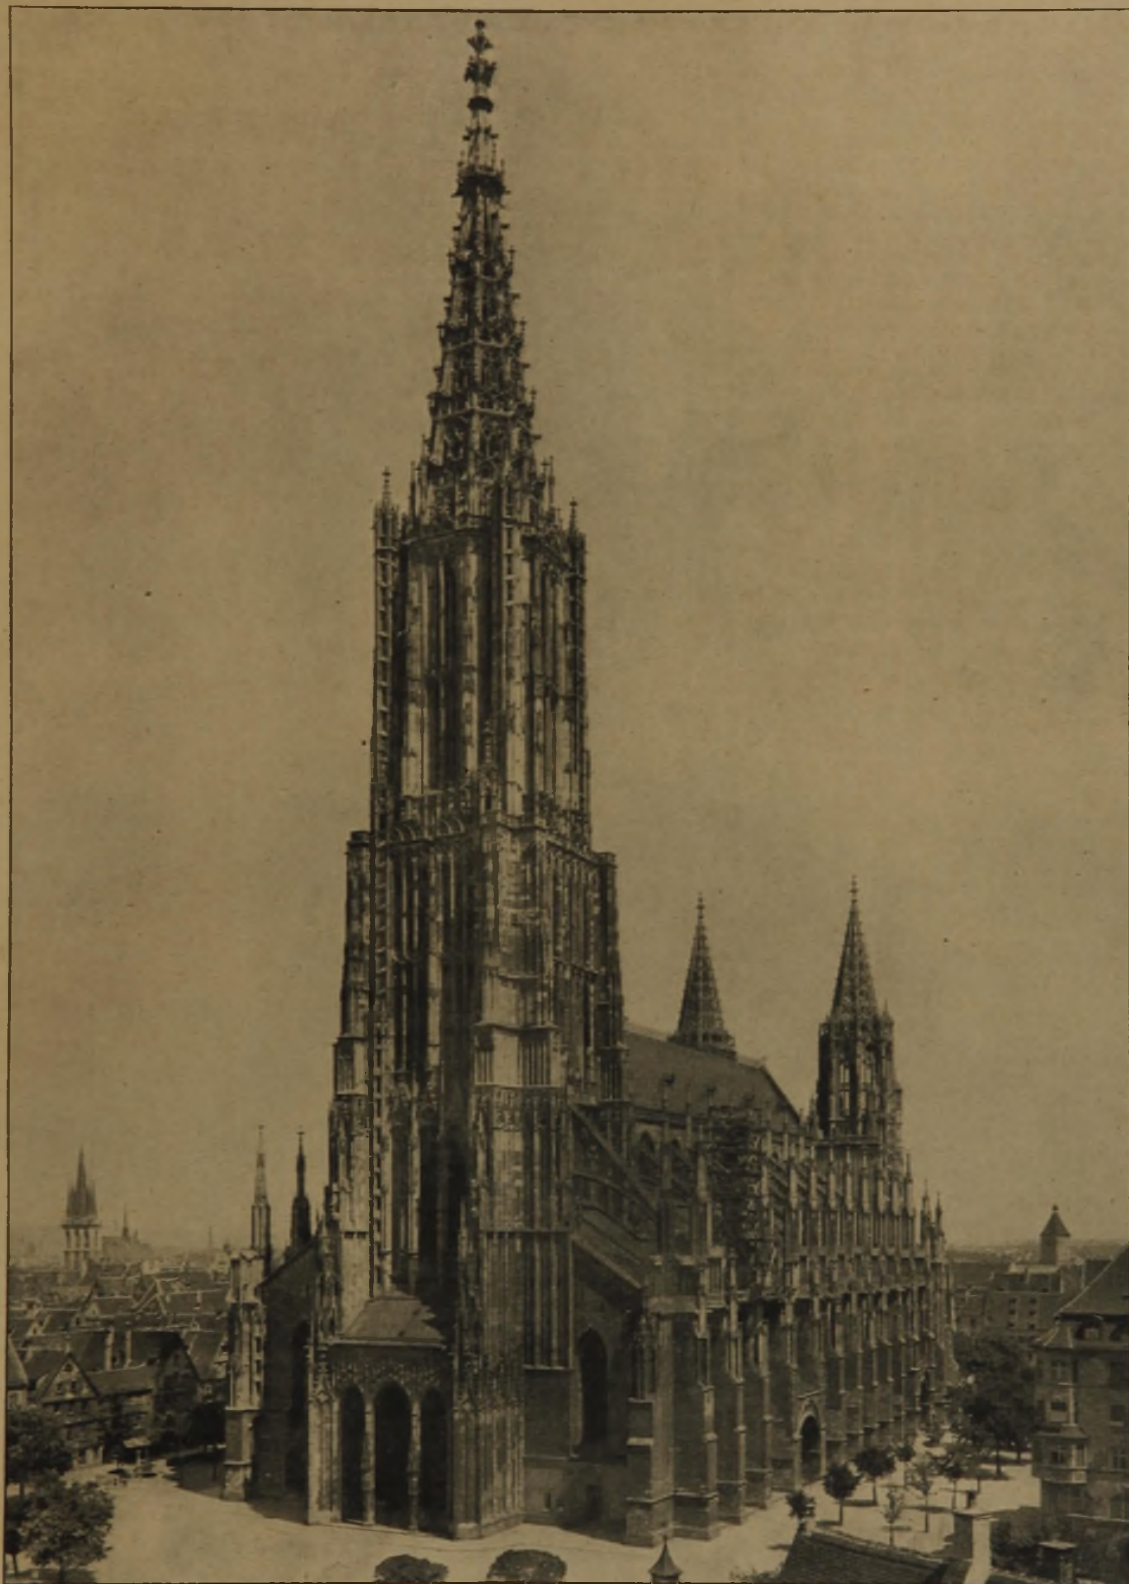
Abb. 4. Blick gegen den Hauptturm des Ulmer Münsters.

illusorisch und die Bewegung der Kräfte im Untergrund jeder Beurteilung entzogen ist. Es können jetzt sogar die oben als unannehmbar bezeichneten Bodendrucke von $11,4-8,1 \text{ kg/qcm}$ oder größere eintreten, was bei weiterem Springen der Bögen eine unbestrittene, recht üble Wirkung haben müßte. Eine statische Berechnung der Grundbogen

viel als möglich erhalten bleibt^{*)} — ausgeführten dreifach geteilten Bodengewölbes ist sehr bedenklich. Was ist davon zu befürchten? Wir denken, der Turm hat schon selbst die Antwort auf diese Frage gegeben: Das östliche Bodengewölbe ist zunächst in einem dünnen Riß gesprungen und wir stehen vor der Tatsache, daß die vorausgesetzte gleichmäßige Grundbelastung

liegt nicht vor. Ob der Bruch des Bogens auf einen ungleichmäßigen Eintritt der Belastung zurückzuführen ist, läßt sich nicht feststellen.
