# KONSTRUKTION UND AUSFÜHRUNG

### Der „Neue Bau“ in Schwäbisch Hall.

Von Reg.-Baumeister Dr.-Ing. Seitz, Stuttgart. (Hierzu 15 Abbildungen.)

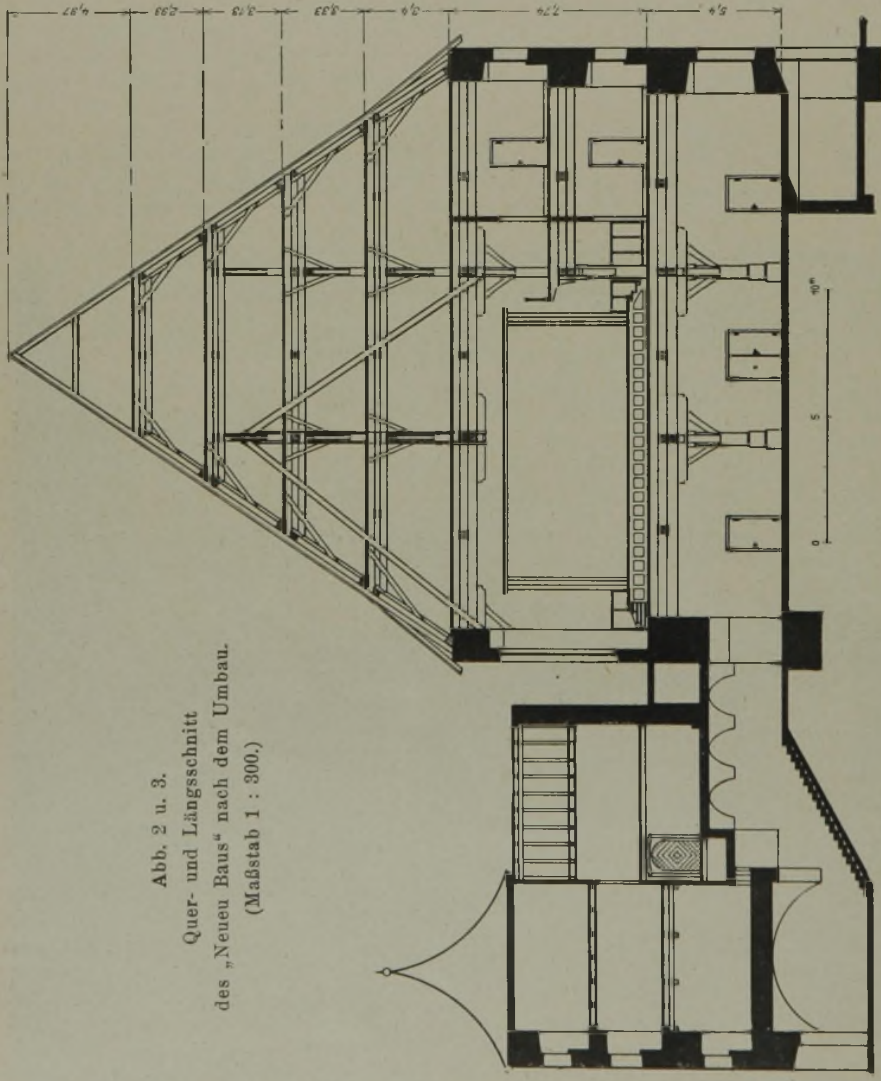
Abb. 2 u. 3.  
Quer- und Längsschnitt  
des „Neuen Baus“ nach dem Umbau.  
(Maßstab 1 : 300.)

Abb. 4 (links).  
Grundriß des „Neuen Baus“  
nach dem Umbau.  
(1 : 600.)

Es konnte nun an den Einbau der Abfangkonstruktion über den zu entfernenden Stützen (vgl. Abb. 2 u. 3) herangegangen werden. Die Übertragung der Lasten auf das Sprengwerk geschieht in der Weise, daß um die vier Arme der Schappelhölzer in der Nähe des Kreuzungspunktes C-förmige Flacheisen gelegt sind, an deren Enden Rundeisenhängestangen mit Spannschlössern angeschlossen sind. Die rechnermäßige Last beträgt unter der Annahme, daß künftig die Nutzlasten im ersten und zweiten Dachgeschoß nur noch 200 bzw. 120 <sup>kg/qm</sup>, darüber 0 betragen, rund 37 <sup>t</sup> und verteilt sich gleichmäßig auf die acht Zugstangen von 28 <sup>mm</sup> Durchmesser.

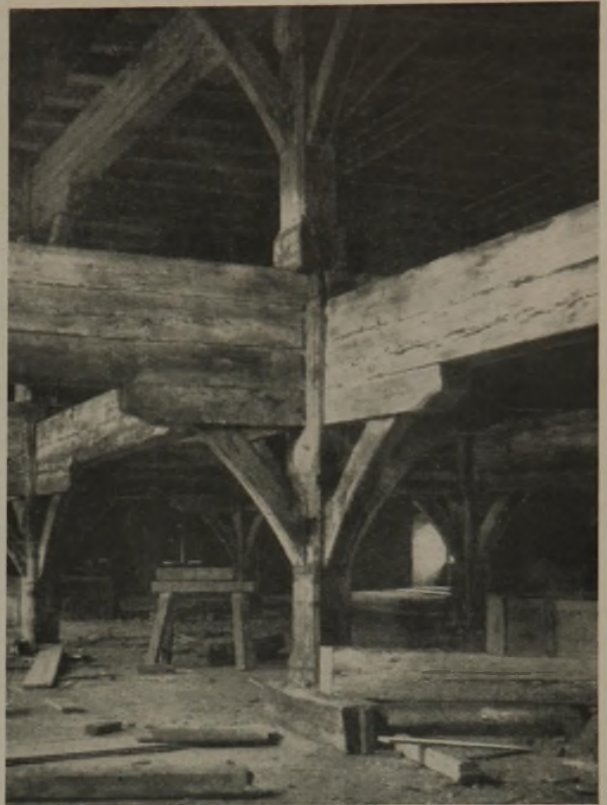
Abb. 7. Stützen im I. u. II. Obergeschoß.

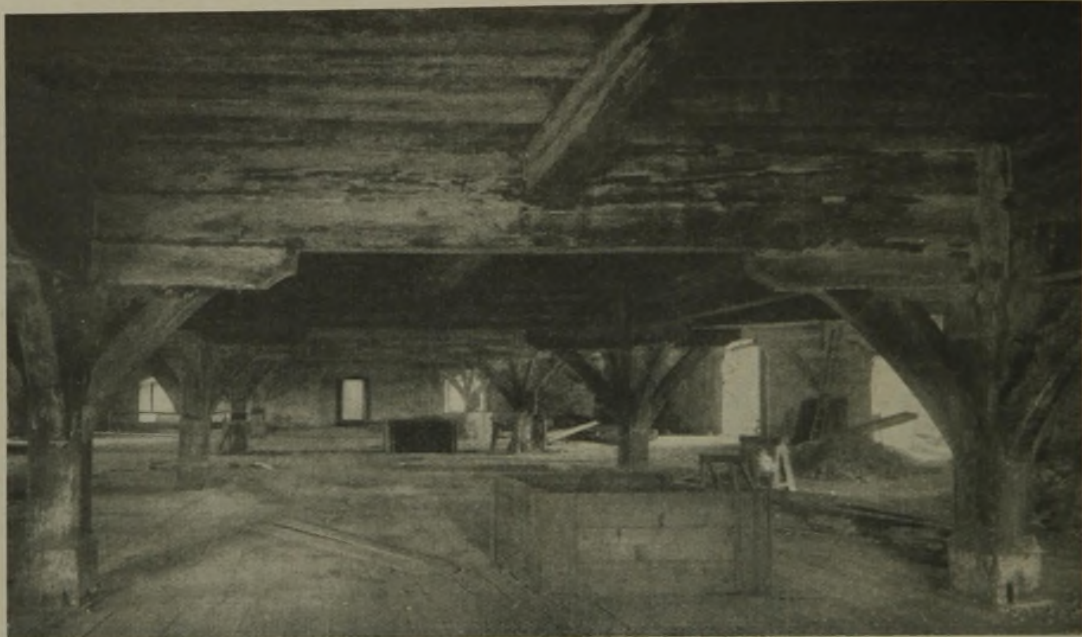
Abb. 10. Das I. Obergeschoß vor dem Umbau.

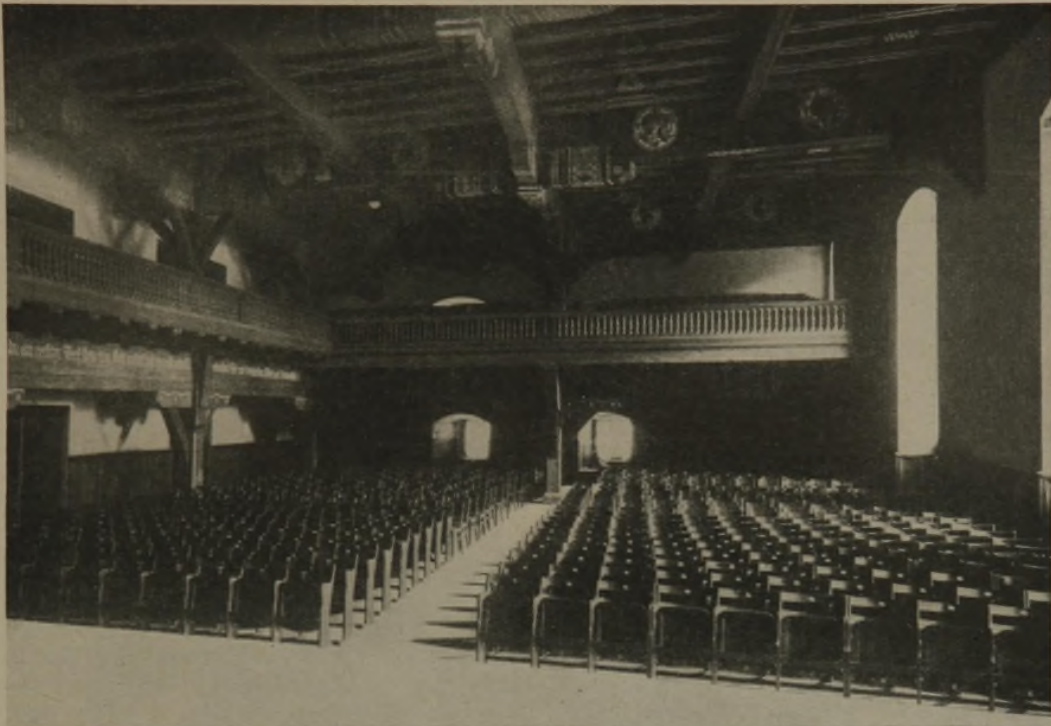
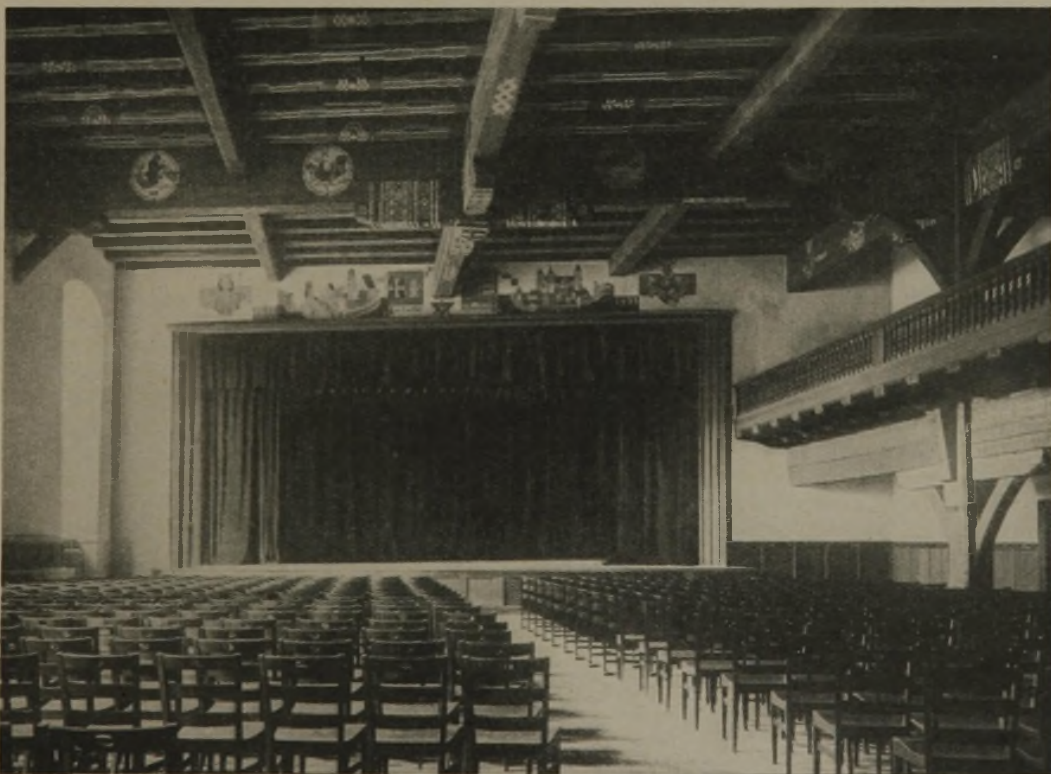
Abb. 12 u. 13. Blick in den eingebauten neuen Festsaal.

Daran anschließend erfolgte der Innenausbau des großen Saales und der zahlreichen Nebenräume im Erdgeschoß, I. und II. Obergeschoß, der vorwiegend an ortsansässige Firmen übertragen wurde. Der große Saal, der einschließlich Galerie Raum für über 1000 Sitzplätze bietet, wurde in moderner, dem Charakter des Bauwerks feinfühlig angepaßter Art und Weise ausgemalt (Abb. 12 u. 13, S. 81). Der architektonische Entwurf und die Bauleitung lag in den Händen des Städt. Bauamts unter Hrn. Stadtbaumeister Benz, der damit mit großem Geschick eine der reichen Vergangenheit der Stadt Hall würdige Anlage geschaffen hat.
