### Über die Verrostung alter im Wasserbau verwendeter Stahlteile.

(Mitteilung aus dem Staatlichen Materialprüfungsamt Berlin-Dahlem.)

Von Gerhard Schikorr und Kurt Alex.

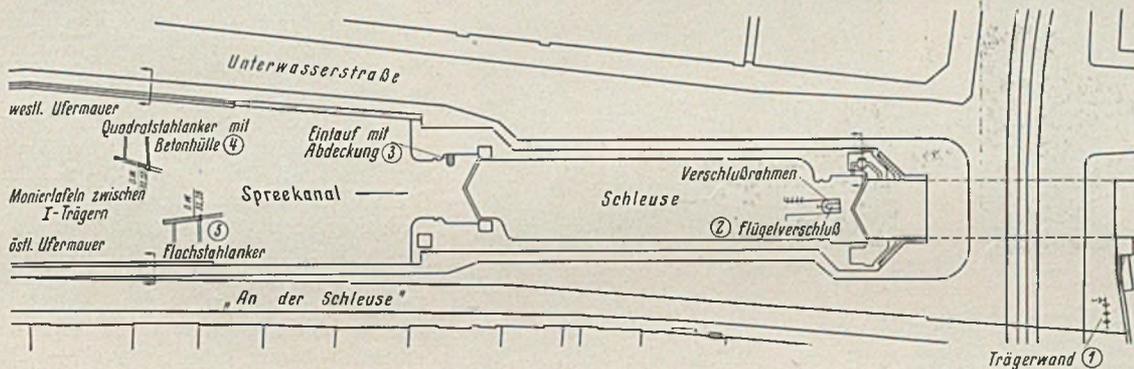
Bild 1. Grundriß der alten Stadtschleuse.

Die untersuchten Teile stammen vom Umbau der alten Stadtschleuse 1936/1937, die im Grundriß in Bild 1 wiedergegeben ist. Die Nummern 1 bis 5 kennzeichnen in ihm die Stellen, an denen sich die untersuchten Teile befunden hatten. Die Stellen waren:

Zur Untersuchung lagen je ein 1,50 m langer Abschnitt von I 24 und I 13 vor; die I 24 und I 13 waren in der in Bild 1 angedeuteten Art eingebaut, so daß die Stege der I 13 sich zwischen den Flanschen der I 24 befanden.

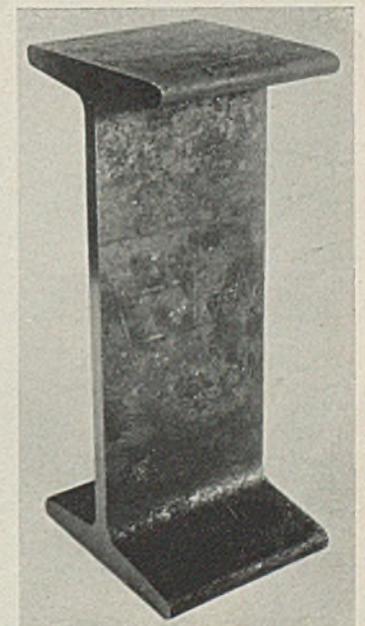
Bild 4. Schnitt a aus Bild 2 u. 3, entrostet (Betonseite).

Bild 5. Schnitt a aus Bild 2 u. 3, entrostet (Bodenseite).

Zur Feststellung des Angriffs unter der Sandrostschicht wurde das in Bild 2 mit *a* bezeichnete Stück abgesägt und von der Sandrostschicht befreit (zuerst mechanisch, dann mit sparbeizehaltiger Salzsäure und durch kathodische Behandlung in Natronlauge). Ein praktisch belangreicher Angriff war jetzt nicht zu erkennen. Bild 4 zeigt das gereinigte Stück von der Betonseite, Bild 5 von der Bodenseite her. Hier sind noch die Walzzeichen zu erkennen. Noch deutlicher ist die gute Erhaltung des I 24 aus Bild 6 zu erkennen, die den geschliffenen Schnitt *S* (vgl. Bild 2) wiedergibt und zeigt, daß die Einfressungen belanglos sind.

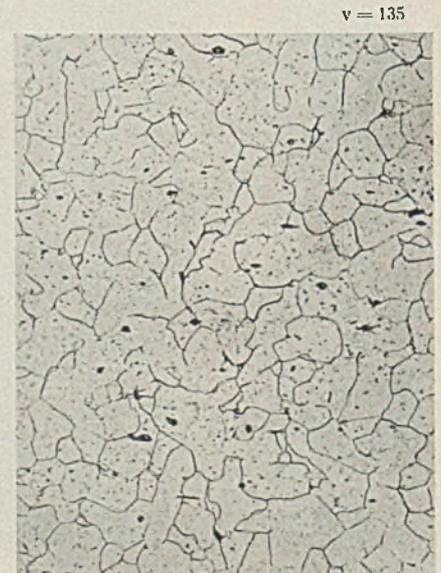
Bild 11. Gefüge bei *G* in Bild 10.

Die Seigerungen waren ziemlich gering (vgl. Bild 10). Das Gefüge (bei *G*, Bild 10, festgestellt) entsprach kohlenstoffarmem Flußstahl mit geringen nichtmetallischen Einschlüssen (vgl. Bild 11). Die chemische Analyse ist in Zahlentafel 1 wiedergegeben. — Nach der Analyse handelt es sich um kohlenstoffarmen Flußstahl normaler Zusammensetzung.

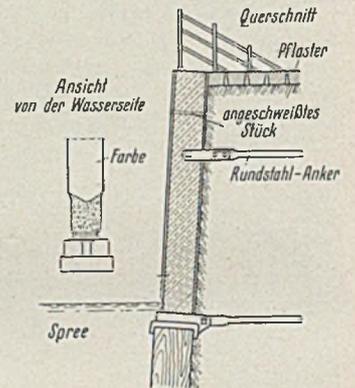
Bild 22.

b) Rundstahllanker mit Betonummantelung. Der Rundstahllanker, dessen Anordnung in Bild 22 dargestellt ist, hatte sich zum größten Teil im Erdreich befunden. Die Betonummantelung war noch fast unversehrt. In Bild 30 ist ein Abschnitt mit zum Teil abgeschlagener Ummantelung wiedergegeben. Auch der Stahl zeigte unter dem Beton keinen nennenswerten Angriff. Bild 31 gibt einen Querschnitt wieder, aus dem zu erkennen ist, daß der Stahl praktisch unangegriffen ist.

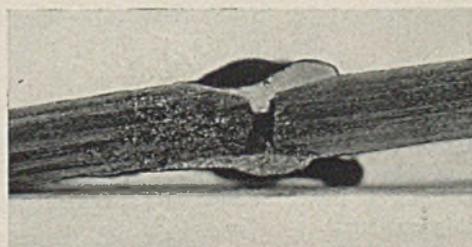
Bild 29. Geätzter Querschliff durch die Schweißung.

An der in Bild 23 mit *S* bezeichneten Stelle war (aus nicht mehr erkennbaren Ursachen) ein Stück an den ursprünglich kürzeren Träger angeschweißt worden. Da es sich um eine offenbar sehr frühe Schweißung handelt, wurde sie etwas näher untersucht. In Bild 28 ist das betreffende Stück nach Herausheben und Entrostet wiedergegeben. Wie man erkennt, ist die Schweißung für heutige Begriffe sehr schlecht. Bild 29 zeigt einen geätzten Querschliff der Schweißung. Man erkennt einen breiten, nicht verschweißten Spalt im Innern des Bleches, starke Ungleichmäßigkeiten der Schweißung und nicht ausreichenden Einbrand. Zu bemerken ist aber, daß die Schweißung ihren Zweck völlig erfüllt hat und keinerlei beachtenswerte Korrosionserscheinungen aufgetreten sind.
