# DIE BAUTECHNIK

## Die Betonierung der Bauwerke für die Nordschleusenanlage in Bremerhaven.\*)

Von Regierungsbaumeister a. D. Ottokar Martinsen, Wesermünde-L.

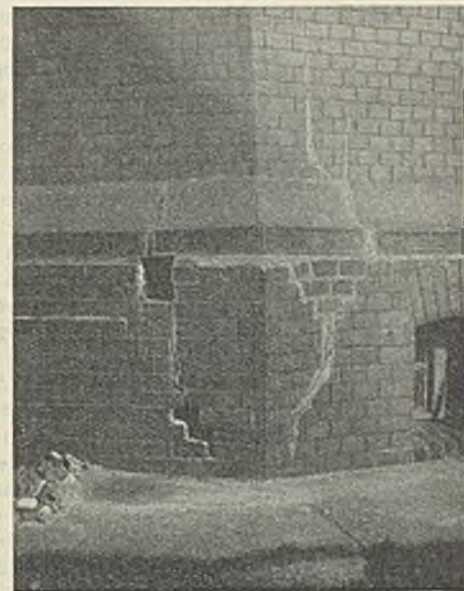
Zur näheren Untersuchung der Zerstörungen der Verblendung wurden unter dem Sockelgesims die in Abb. 5 sichtbaren Löcher geschlagen. Beim oberen Loch traf man erst in 39 cm Tiefe auf gesundes Kernmauerwerk. Hinter der Verblendung war das Ringmauerwerk in Schalen zerbrochen. Diese Zerstörungen waren wahrscheinlich beim Verkanten des Gesimses und beim Abreißen des Mantels vom Kernmauerwerk entstanden. Das untere Loch wies bis zu einer Tiefe von rd. 20 cm die gleichen Erscheinungen auf. Die dritten und vierten Probelöcher sind von einem Fahrkorb

Abb. 5. Probelöcher unterhalb des Sockelgesimses.

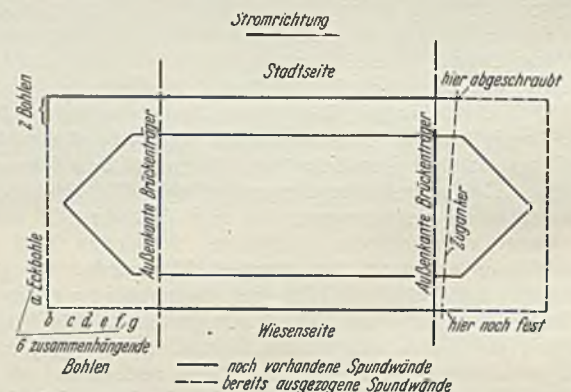
Spundwände angehalten. Plötzlich bemerkte der Hilfspoller, daß nicht die Pfeilerschalung hochkam, sondern daß der Pfeiler selbst ganz langsam senkrecht heruntersackte. Es ist dann von den Arbeitern beobachtet worden, daß der Pfeiler erst langsam, dann schneller unter fortwährendem

Abb. 3. Das Ziehen der Spundwand des wiesenseitigen Strompfeilers am 19. September 1926.

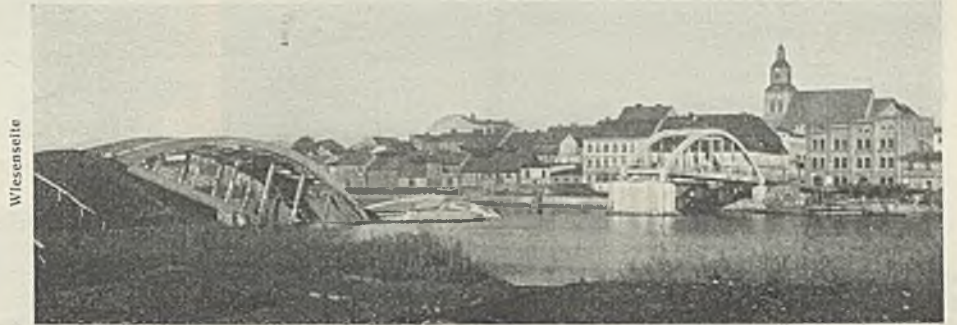
Abb. 5.

Abb. 4 bis 7 zeigen die eingestürzte Brücke.

Rechts: Der stehengebliebene stadtseitige Bogen. Mitte: Der vollkommen zerstörte Mittelbogen. Links: Der schräg im Wasser liegende wiesenseitige Bogen.

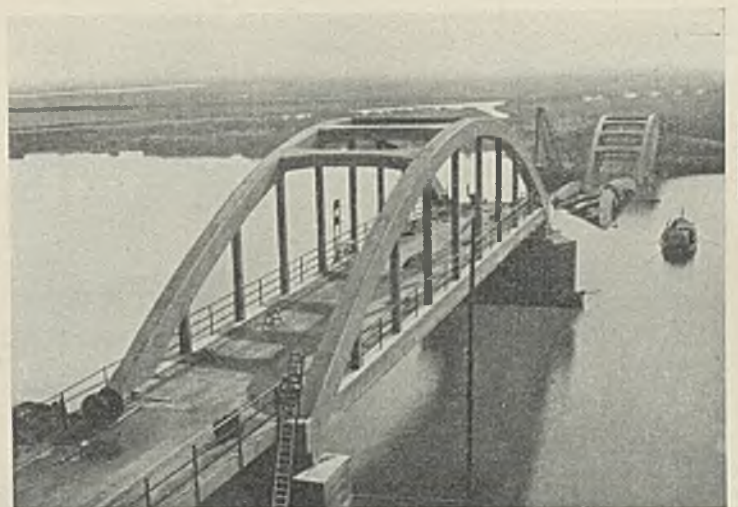
Abb. 7.

Im Vordergrund der unversehrte stadtseitige Bogen.

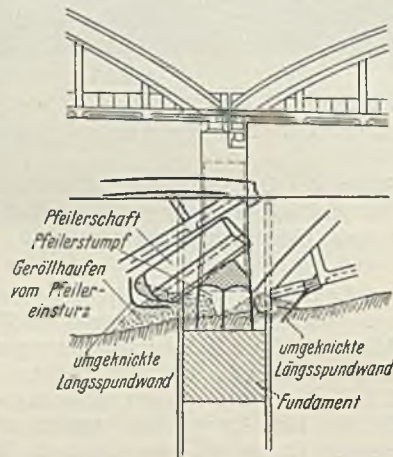
1. Der wiesenseitige Strompfeiler ist in einer Höhe von 0,3 bis 3,0 m über Flußsohle gebrochen; der obere, etwa 8 bis 9 m lange ziemlich unversehrte Schaft ist nach der Mittelöffnung zu über den stehengebliebenen Pfeilerstumpf abgerutscht und liegt schräg über diesem (Abb. 8). Die rd. 3 m hohe Bruchschicht liegt als Geröll an den beiden Längsseiten des Pfeilers.

Abb. 8. Der wiesenseitige Strompfeiler nach dem Einsturz.

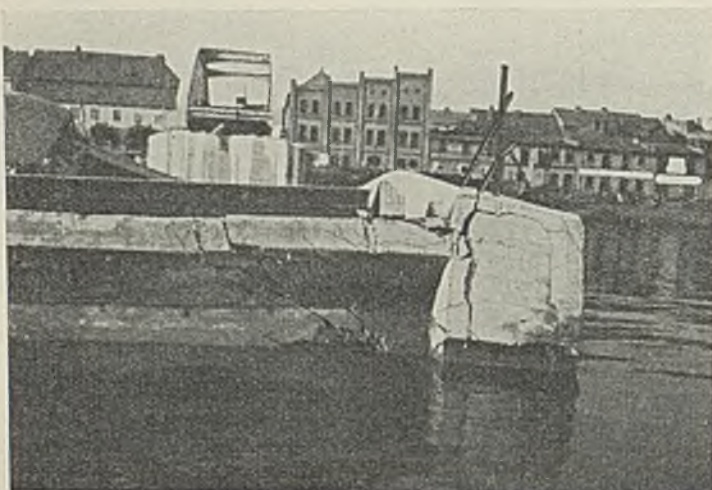
2. Der mittlere Brückenträger ist vollständig ins Wasser gestürzt, die beiden Bogen sind mehrfach gebrochen, die Zugbänder und die Fahrbahn scheinen gerissen zu sein (Abb. 9 bis 11).

Abb. 11. Wiesenseitiges Ende des Mittelbogens.

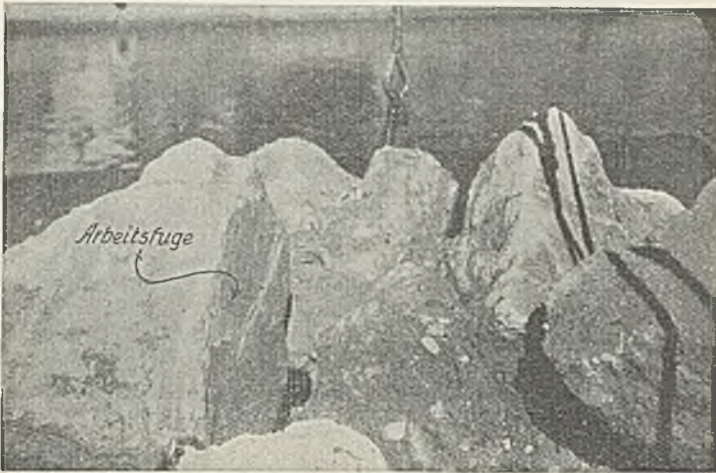
Abb. 13. Blöcke aus dem stadtseitigen Strompfeiler, etwa 1,5 bis 2,5 m unter Mittelwasser.

3. Bei der Sprengung selbst zerfiel dieser Pfeilerteil in größere, teils ziemlich scharfkantige Blöcke (Abb. 13 u. 16). Aus diesen Blöcken sind Würfel von 20 cm Seilenlänge herausgeschnitten und vom Materialprüfungsamt Berlin-Dahlem abgedrückt worden. Ihre Druckfestigkeit betrug nach rd. 11 Monaten Wasserlagerung und darauffolgender 19 monatiger Luftlagerung 131, 168 und 254 kg/cm<sup>2</sup>.

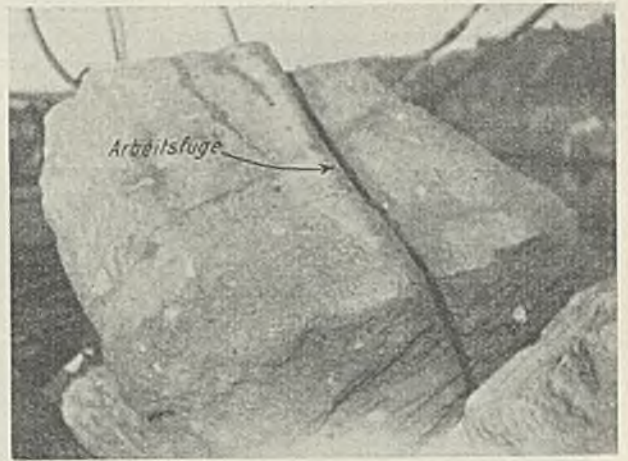
Abb. 16. Blöcke aus dem stadtseitigen Strompfeiler, rd. 1,8 bis 2,8 m unter Mittelwasser.

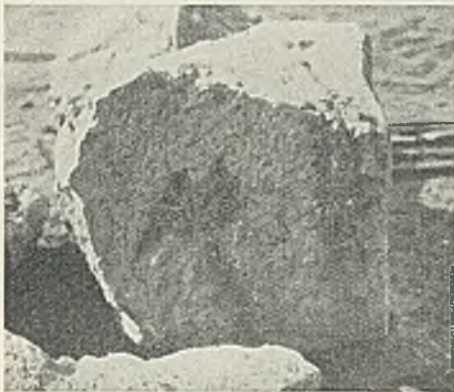
Abb. 14. Block aus dem stadtseitigen Strompfeiler, rd. 2,7 m unter Mittelwasser.

1 m<sup>3</sup> Größe mit Ketten oder Seilen gehoben werden konnte (Abb. 13 bis 17).

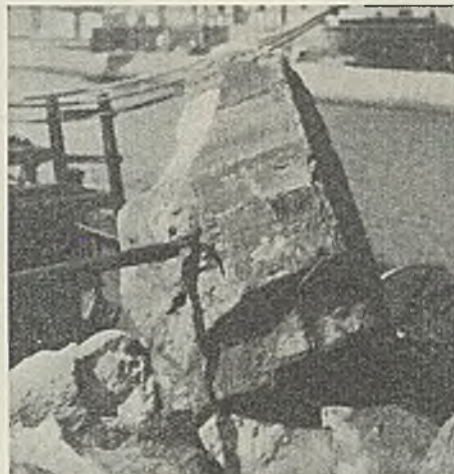
Abb. 15. Block aus dem stadtseitigen Strompfeiler, rd. 2,7 m unter Mittelwasser (Pfeilerspitze stromaufwärts).

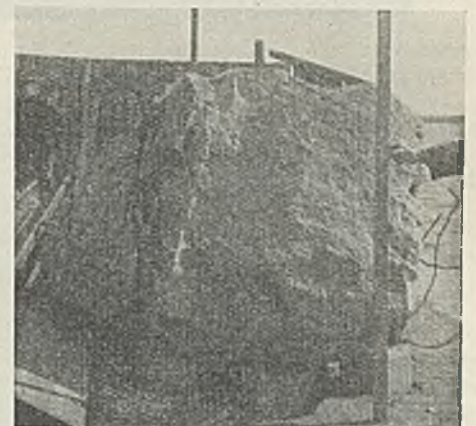
Abb. 17. Block aus dem wiesenseitigen Strompfeiler, rd. 1,0 m unter Mittelwasser.

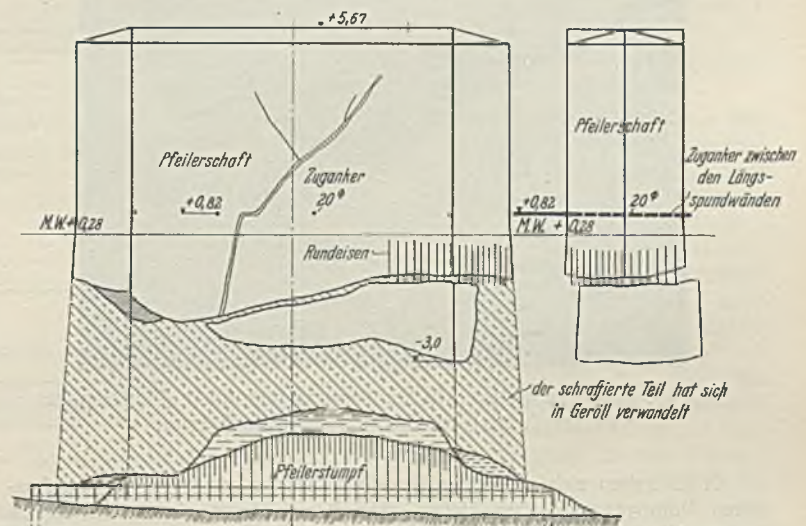
Daß der Beton noch mehrere Meter unter der oberen Schüttgrenze eine gewisse Festigkeit gehabt hat, beweist auch die Tatsache, daß der abgestürzte Pfeilerschaft trotz des Sturzes unter der Auflast der beiden anschließenden Brückenbögen bis etwa 3 m unter Mittelwasser eingermaßen heil geblieben ist (Abb. 8 u. 18).

Abb. 18. Rekonstruierter wiesenseitiger Strompfeiler.

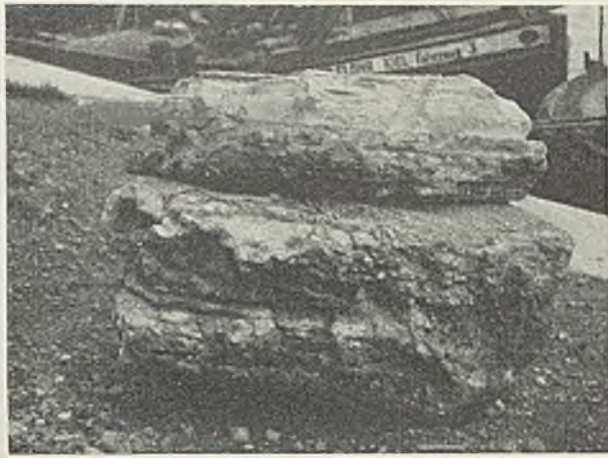
In den tieferen Lagen tritt mehr und mehr eine Schichtbildung zutage; anfangs erscheinen dünne Zementschichten zwischen Schichten verhältnismäßig einwandfreien Betons (Abb. 19 u. 20) — weiter unten werden die Betonschichten bröckelig. Je tiefer die Schichten unter dem Wasserspiegel liegen, desto stärker werden diese bröckeligen Betonschichten (Abb. 21).

Abb. 21. Block vom unteren Ende des abgebrochenen Pfeilerschaftes des wiesenseitigen Strompfeilers.

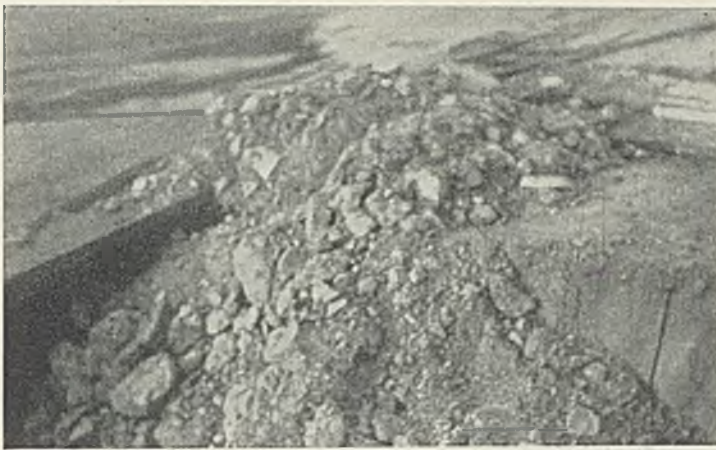
Abb. 22. Bröckelige Betonmasse aus dem stadtseitigen Strompfeiler, rd. 7,3 m unter Mittelwasser mit dem Sandgreifer gehoben.

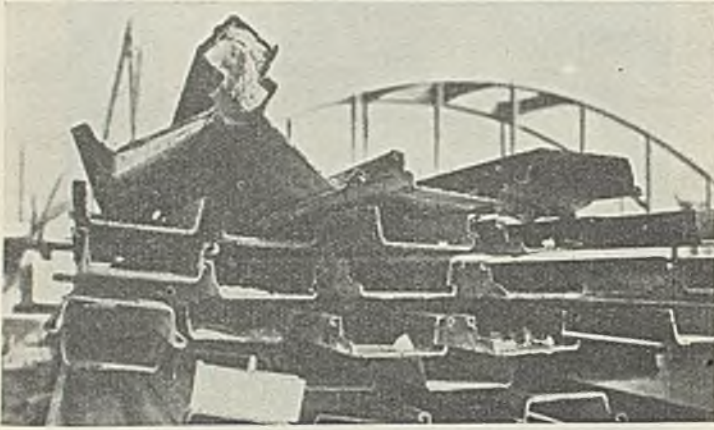
Abb. 25. Der ausgespülte Zement hat sich in den Wellen der eisernen, später abgeschnittenen und ausgezogenen Spundbohlen abgesetzt; ein Teil der Bohlen ist bereits gereinigt.

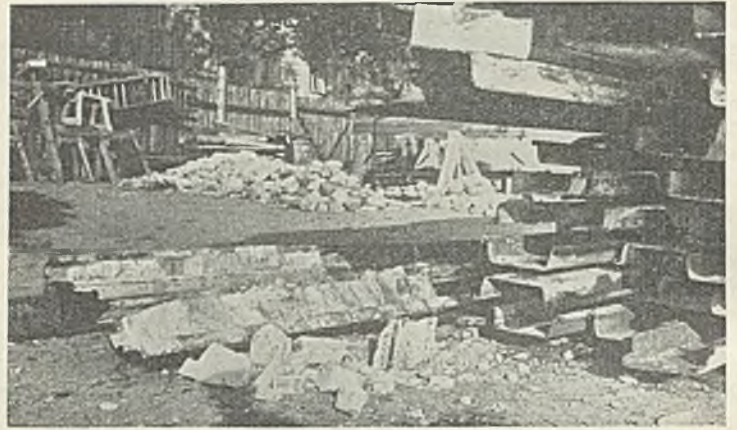
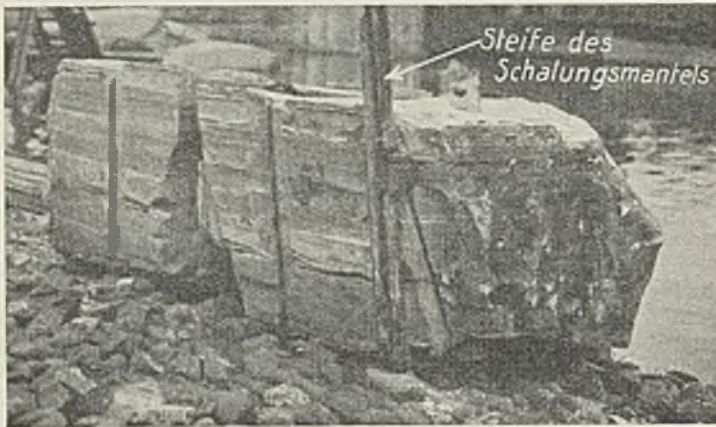
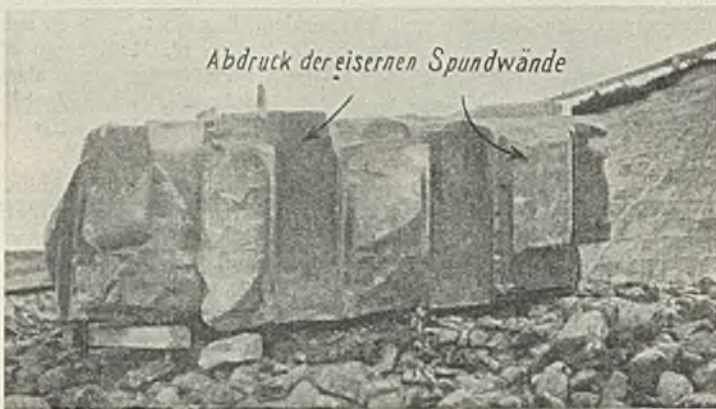
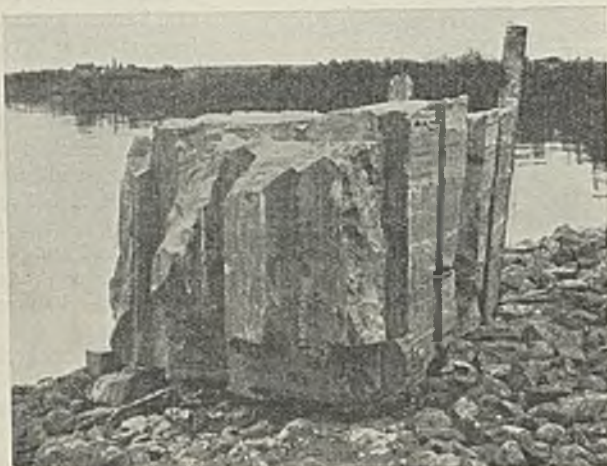
Diese Masse hat eine Höhe von 0,4 bis 2,5 m. Es sind mehrere Blöcke gehoben worden, die mehr als 1 m<sup>3</sup> Inhalt hatten (Abb. 26 u. 27).

Abb. 26. Zwei Blöcke von ausgespültem Zement, der sich etwa 6 m unter Mittelwasser zwischen dem Schalungsmantel des aufgehenden Pfeilers und dem Spundwandkasten angesammelt hat (eingestürzter Pfeiler).

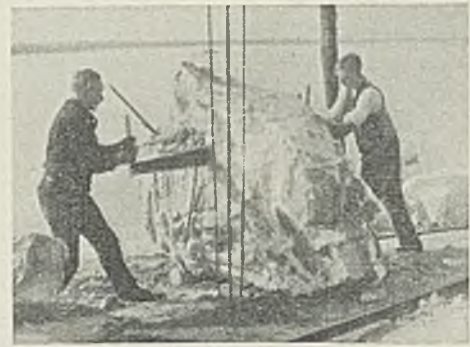
Abb. 27. Ein Block ausgespülten Zementes wird innerhalb von zwei Stunden mit der Schrotsäge durchgeschnitten.

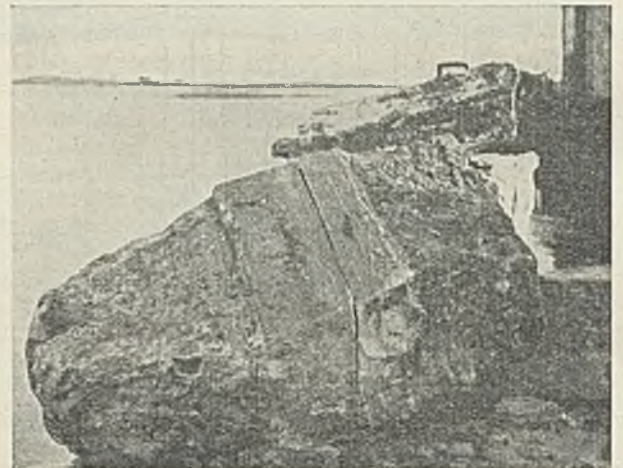
Auch innerhalb des Schalungsmantels hat sich diese Zementmasse in großen Blöcken angefangen (Abb. 28).

Abb. 28. Beton und Zementmasse aus dem Raum innerhalb des Schalungsmantels des aufgehenden Pfeilermauerwerks.
