DIE BAUTECHNIK

BERLIN, 27. Juni 1941

Wiederherstellung eines durch einen Schiffsunfall beschädigten Nadelwehres.

Von Oberregierungs- und -baurat Loll und Regierungsbaurat Kuhlbrodt.

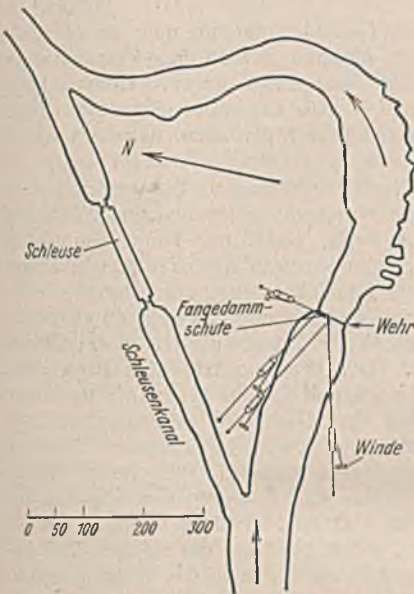
Abb. 1. Lageplan.

An einer Staustufe, bei der ein vor 45 Jahren erbautes Nadelwehr von 51 m lichter Weite den Schiffsstau hält, wurde beim anlaufenden Frühjahrshochwasser, das schließlich fast die Höhe der größten bekannten Hochwasser erreichte, eine mit Schlackensteinen beladene eiserne Schute von 80 t Tragfähigkeit in das noch nicht gelegte, zum Teil mit Nadeln besetzte Wehr getrieben. Die mit einem Matrosen bemannte Schute, die als dritter und letzter Anhang in einem Schleppzug fuhr, wurde von der seitlich zum Wehr ziehenden Strömung so gegen die Landzunge an der Einfahrt zum Schleusenvorhafen geworfen, daß die Schlepptrasse brach, wodurch die Schute sich vom Schleppzug trennte, in den Wehrraum trieb und stevenrecht vor das Haupt des Fischpasses im linken Wehrpfeiler stieß. Nachdem dem Matrosen der Absprung auf den Wehrpfeiler gelungen war, drehte sich die Schute und schlug quer vor das Wehr (Abb. 1). Die dort noch stehen-
