# DIE BAUTECHNIK

## Erfahrungen an neuen amerikanischen Hängebrücken.

## Über Schäden an überschütteten, gewölbten Bauwerken, ihre Ursachen und ihre Verhütung.

Von Dr.-Ing. W. Passer, Berlin.

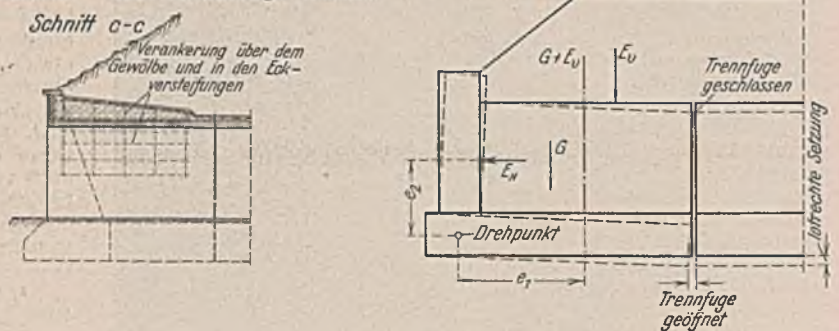
Abb. 27. Kräftespiel bei der Verdrehung des vorderen Gewölbeteiles.

Abb. 27 zeigt das diesem Belastungsvorgang zugeordnete Kräftespiel; das verdrehte Bauwerk ist gestrichelt eingezeichnet. Für die Größe des dabei wirksam werdenden Erdwiderstandes läßt sich eine einfache Beziehung anschreiben, wenn man die Summe aller Momente um den Drehpunkt aufstellt. Die Lage des Drehpunktes ist an sich unbekannt, doch kann man annehmen, daß er im vorderen Teil des Grundkörpers liegen wird, der bei der Verdrehung in Ruhe bleibt. Wenn die lotrechte Erdauflast und das Gewicht des Bauwerks bekannt sind und der Drehpunkt ähnlich wie in Abb. 27 angenommen wird, ergibt sich der gesuchte Erdwiderstand zu  $E_H = \frac{(E_v + G) e_1}{e_2}$ .

Man wird daher nicht fehlgehen, wenn man annimmt, daß die beobachteten Schäden grundsätzlich in der durch das Auftreten des Erdwiderstandes bedingten Vergrößerung der Druckkräfte auf die Flügel, die gegenüber der üblichen Berechnungsart ein Vielfaches betragen, ihre ausschlaggebende Ursache haben.
