Paweł KRAUSE, Tomasz STEIDL

Politechnika Śląska, Gliwice
Wydział Budownictwa

STAN OCHRONY CIEPLNEJ BUDYNKÓW MIESZKALNYCH PODDANYCH TERMOMODERNIZACJI

THERMAL PROTECTION OF DWELLING HOUSES AFTER THERMO- MODERNIZATION

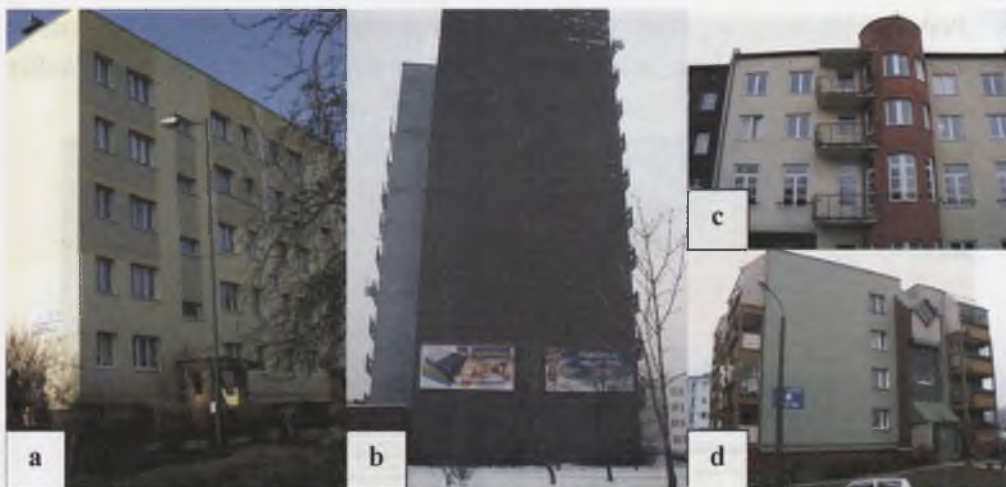
Rys. 1. Wybrane przykładowe wielorodzinne budynki mieszkalne poddane badaniom termowizyjnym
 a) Budynek wykonany w systemie Wk-70, BSO (styropian PS-E FS 15, gr. 12 cm)
 b) Budynek wykonany w systemie wielkoblokowym, BSO (wełna mineralna, gr. 10 cm)
 c) Budynek wykonany w systemie tradycyjnym, BSO (styropian PS-E FS 20, gr. 5 cm)
 d) Budynek wykonany w systemie Wk-70, BSO (styropian PS-E FS 15, gr. 10 cm) [3]

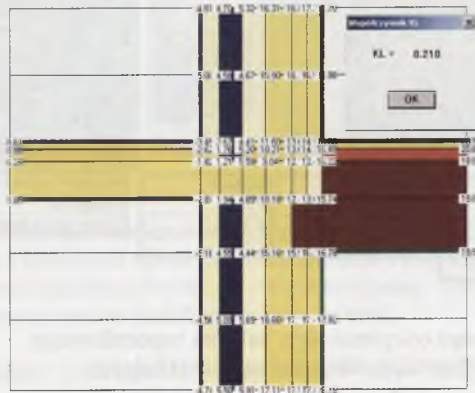
W celu wyeliminowania błędów pomiarowych, wynikających z przyjętej metodyki badań, przeprowadzono dodatkowo symulacje rozkładu temperatury w miejscach mostków termicznych (np. styku płyty balkonowej, ściany zewnętrznej i stropu międzykondygnacyjnego). Obliczenia wykonano z uwzględnieniem dwuwymiarowego przepływu ciepła w programie KL – rys. 7. Przyjęto temperaturę zewnętrzną na poziomie temperatury panującej w trakcie prowadzenia pomiarów termowizyjnych (zróżnicowanie w zależności od daty i miejsca prowadzenia badań). Temperaturę wewnętrzną przyjęto jako równą 20°C. Analizy wyników badań wykazały różnice w temperaturach (pomiarowej i obliczeniowej) na poziomie 1K.

Rys. 7. Model numeryczny połączenia płyty balkonowej i ściany zewnętrznej w programie KL
