Antoni MOTYCZKA, Andrzej HÜBNER  
Politechnika Śląska

## POMIARY ZWIĄZANE Z REKTYFIKACJĄ OBIEKTÓW BUDOWLANYCH

## GEODESIC MEASUREMENTS IN BUILDING'S RECTIFICATION PROCESS

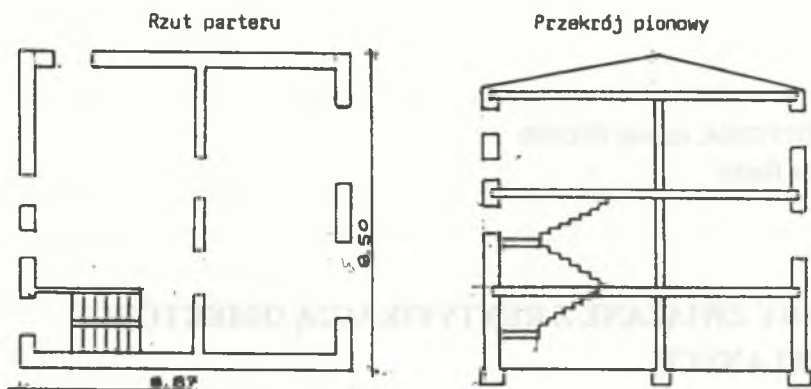
Rys. 1. Rzut poziomy i przekrój pionowy  
Fig. 1. Horizontal view and vertical cross section

Zasadniczą konstrukcję nośną stanowią ściany o układzie podłużnym i poprzecznym. Mury z cegły ceramicznej i bloczków żużlobetonowych. Fundamenty ławowe, żelbetowe o przekrojach  $0,40 \times 0,65$  cm. Stropy obiektu jednorodne w postaci płyty żelbetowej o grubości 10 cm. Stropy wszystkich kondygnacji są związane z wieńcami zewnętrznymi. Schody w konstrukcji żelbetowej. Na skutek zaistniałych szkód stropy i ściany wykazują znaczne nachylenie ( $5^\circ 40' = 100 \text{ ‰}$ ) w kierunku południowo-zachodnim. W ścianach podłużnych i poprzecznych nie stwierdzono zarysowań, co świadczy o solidnym wykonaniu obiektu. W piwnicy zauważono zarysowanie rozdzielcze na posadzkach. W ławach fundamentowych nie stwierdzono uszkodzeń.

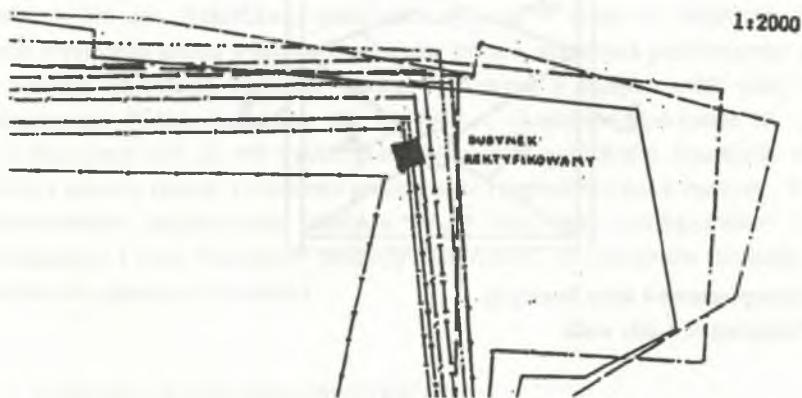
Rys. 2. Położenie budynku w stosunku do granic eksploatacji

Eksploatację pokładów węgla prowadzono systemem ścianowym podłużnym z zawalem stropu. W latach 1968 – 1987 wybrano 12 pokładów o łącznej grubości 18,7 m. Głębokość zalegania pokładów 200 – 400 m.

- osiadanie  $W = 8,0$  m,
- nachylenie  $T = 75$  mm/m,
- odkształcenie  $E = -33$  mm/m.

Do roku 2000 przeprowadzi się jeszcze eksploatację w 7 pokładach. Sumaryczne wartości deformacji obliczone dla eksploatacji projektowanej:

- osiadanie  $W = 1,0 \text{ m}$ ,
- nachylenie  $T = 12,5 \text{ mm/m}$ ,
- odkształcenie  $E = +4,5 \text{ mm/m}$ .
