Marian KAWULOK

Instytut Techniki Budowlanej
Oddział Śląski, Gliwice

ODDZIAŁYWANIE WIELOKROTNYCH POZIOMYCH ODKSZTAŁCENŃ ZAGĘSZCZAJĄCYCH GRUNT NA BUDYNKI ZLOKALIZOWANE NA TERENACH GÓRNICZYCH

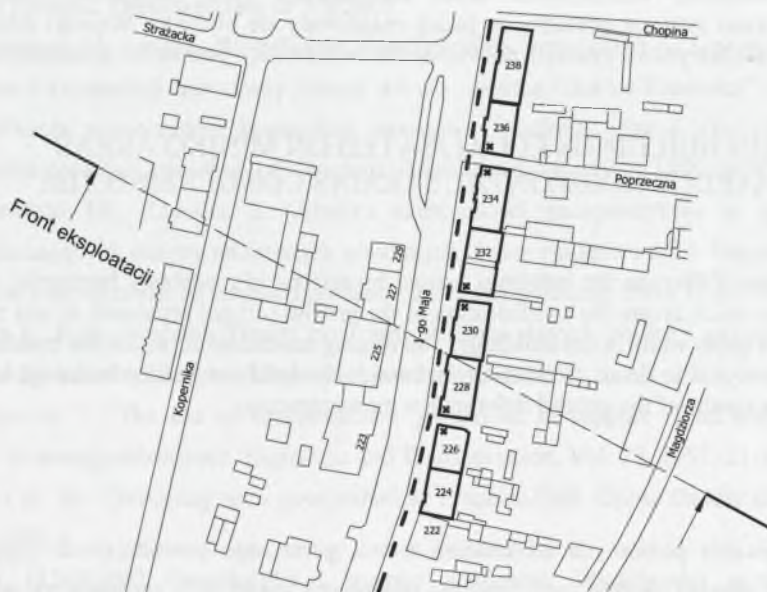
Rys. 1. Usytuowanie budynków
Fig. 1. The site of the buildings

Opisywana sytuacja dotyczy 8 budynków, których usytuowanie przedstawiono na rys. 1. Są one zlokalizowane praktycznie w jednej linii prostej, na odcinku o sumarycznej długości ok. 180 m. Poszczególne budynki mają długość około 16-28 m, z tym że wykonano je jako cztery bloki składające się każdorazowo z dwóch budynków (224-226, 228-230, 232-234, 236-238). W żadnym bloku budynki nie są oddzielone dylatacjami, a ich wewnętrzne ściany szczytowe przylegają do siebie. Bloki mają długość od około 32 m (224-226) do około 47 m (236-238), stałą szerokość około 11,5 m i wysokość około 12 m nad terenem. Odstępy między blokami są stosunkowo nieduże, w granicach 3,3÷5,3 m. W narożach poszczególnych bloków, na wysokości cokołu budynków, założono w marcu 2006 r. repery (x) do pomiaru odległości. Wzdłuż ulicy 1 Maja, od strony budynków, istnieje geodezyjna linia pomiarowa (----) - rys. 1.

Opisana sytuacja znajduje potwierdzenie w wynikach pomiarów prowadzonych na reperach założonych w sąsiadujących ze sobą narożach poszczególnych bloków (x) - rys. 1. Wyniki te obrazują bowiem zmiany odkształceń poziomych (ϵ) gruntu na odcinkach między poszczególnymi blokami, co przedstawiono na rys. 5.
