Manfred SZOPA

Centralne Biuro Konstrukcji Kotłów
w Tarnowskich Górach

BADANIA UMOŻLIWIAJĄCE DOPUSZCZENIE KOTŁA K-1 DO RUCHU PO AWARII
WALCZAKA BLIŹNIACZEGO KOTŁA K-2

Streszczenie. W referacie opisano rozerwanie walczaka w czasie próby ciśnieniowej kotła K-2 w EC-3 Łódź. Przedstawiono związane z tym badania mające na celu ustalenie przyczyny awarii. Naświetlono także zakres przeprowadzonych badań na walczaku kotła K-1, mające uzasadnić techniczną i eksploatacyjną przydatność wspomnianego walczaka i uzyskać jego dopuszczenie do ruchu. Podano zalecenia mogące chronić walczaki przed takimi awariami.

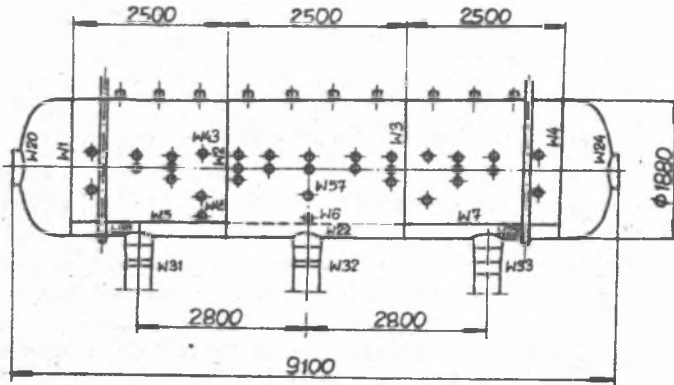
Rys. 1. Walczak kotła OP-130

Walczaki kotłów wykonano o wymiarach 1880 x 85 x 7500 mm ze stali gatunku 18CuNMt na ciśnienie obliczeniowe 14,5 MPa i temperaturę 338 °C.
