Stanisław FOBER, Aleksander LUTYŃSKI Politechnika Śląska, Gliwice

OCENA STANU TECHNICZNEGO WIRÓWKI SEDYMENTACYJNO--SITOWEJ METODĄ ANALIZY WIBROAKUSTYCZNEJ

ASSESSMENT OF THE TECHNICAL STATE OF A SETTING SCREEN CENTRIFUGE BY MEANS OF THE ACOUSTIC VIBRATION ANALYSIS

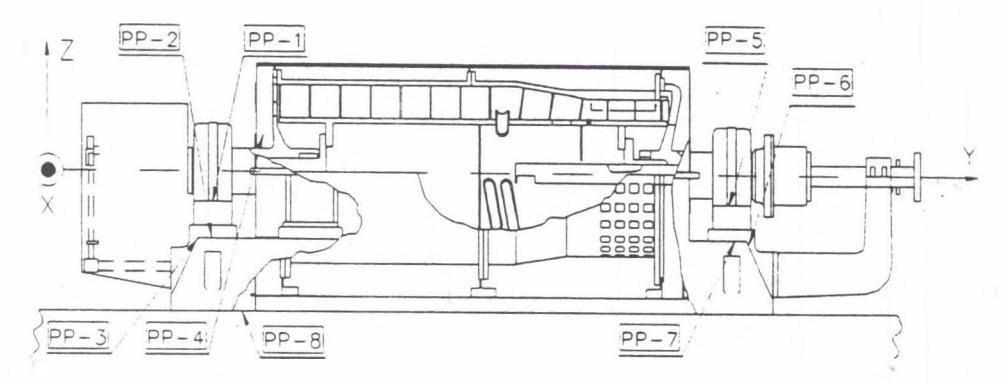
Rys.3. Miejsca montażu czujników piezoelektrycznych podczas pomiarów wibroakustycznych wirówki sedymentacyjno-sitowej

Pomiary wibroakustyczne wirówki sedymentacyjno-sitowej firmy BIRD model 6400 wykonane zostały w warunkach normalnej eksploatacji [1], po półtorarocznym okresie jej użytkowania w zakładzie przeróbczym. Obciążenie wirówki nadawą podczas wykonywanych pomiarów wynosiło 70% jej nominalnej wartości. Po dokonanej analizie wytypowano 8 punktów pomiarowych, w których mocowane były czujniki piezoelektryczne. Miejsca montażu tych czujników prezentuje rys. 3.

Czujniki piezoelektryczne mocowane były w następujących punktach wirówki :

- punkt pomiarowy nr 1 (PP1) w płaszczyźnie Z na obudowie łożyska głównego zespołu wirującego od strony odcieku,
- punkt pomiarowy nr 2 (PP2) w płaszczyźnie Z na ramie wirówki od strony odcieku,
- punkt pomiarowy nr 3 (PP3) w płaszczyźnie Y na ramie wirówki od strony odcieku,
- punkt pomiarowy nr 4 (PP4) w płaszczyźnie X na obudowie bębna,
- punkt pomiarowy nr 5 (PP5) w płaszczyźnie Z na obudowie łożyska głównego zespołu wirującego od strony rury zasilającej,
- punkt pomiarowy nr 6 (PP6) w płaszczyźnie Y na ramie od strony zasilania,
- punkt pomiarowy nr 7 (PP7) w płaszczyźnie X na ramie od strony zasilania,
- punkt pomiarowy nr 8 (PP8) w płaszczyźnie Z na fundamencie betonowym.
