Mirosław CHUDEK, Henryk KLETA  
Politechnika Śląska, Gliwice

## ZAGROŻENIE STATECZNOŚCI SZYBU NA ODCINKU WARSTW NADKŁADU WYNIKAJĄCE ZE ZMIANY WARUNKÓW GEOTECHNICZNYCH

## MENACE TO THE SHAFT STABILITY ON THE SEGMENT OF OVERLAY STRATUMS CAUSED BY MODIFICATION OF GEOTECHNICAL CONDITIONS

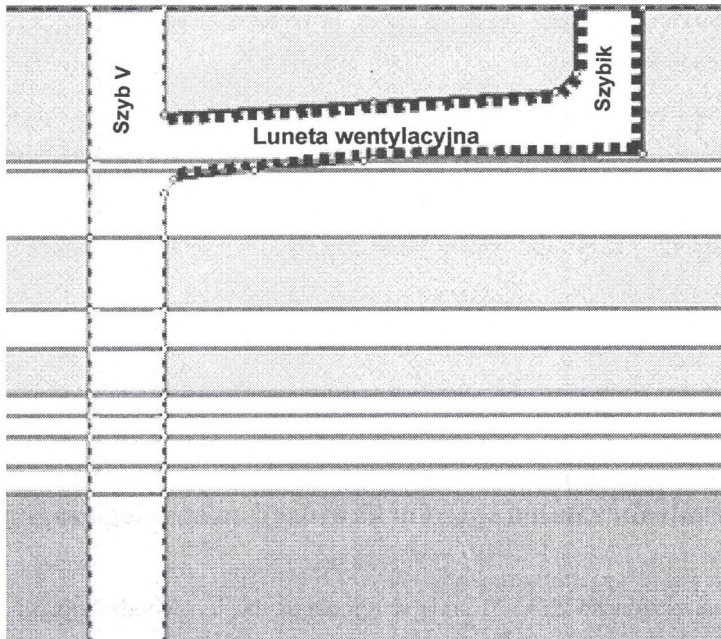
Rys. 1. Model geometryczny przyjęty do obliczeń  
Fig. 1. Geometrical model used for calculation

elementów skończonych, a model do obliczeń został zbudowany jako płaska tarcza o wymiarach 150 x 70 metrów (rys. 1), która odwzorowuje wycinek górotworu w rejonie szybu, szybika i lunety wentylacyjnej. Założono, że warstwy górotworu posiadają własności ośrodka o modelu Mohra – Coulomba. W pierwszym etapie wyznaczono stan pierwotny, a następnie zadano przedmiotowe wyrobiska oraz założono spadek poziomy wodonośnego, a mianowicie obniżenie poziomu zwierciadła wody odpowiednio o około 5,5 m (do głębokości 16,5 m p.p.t) w 2. horyzoncie oraz około 13,4 m (do głęb. 35,1 m) w 3. horyzoncie wodonośnym.
