Józef MARKOWICZ, Stanisław SZWEDA
Politechnika Śląska, Gliwice

WYKORZYSTANIE METOD NUMERYCZNYCH DO OCENY STANU TECHNICZNEGO SEKCJI OBUDOWY ZMECHANIZOWANEJ

APPLICATION OF NUMERICAL METHODS IN ASSESSMENT OF TECHNICAL CONDITION OF A POWERED ROOF SUPPORT UNIT

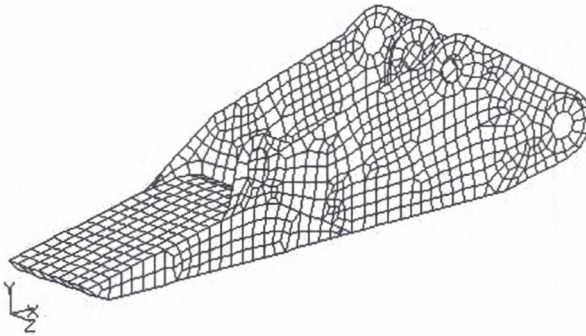
Rys. 2. Siatka elementów skończonych modelu spągnicy
Fig. 2. The FEM – mesh of a base

Model spągnicy sekcji obudowy zmechanizowanej Fazos 12/28-Oz pokazano na rys. 2. Składa się on z 2221 elementów powłokowych i bryłowych połączonych 2310 węzłami. Modelując połączenia spawane założono, że wytrzymałość poprawnie wykonanych i nie uszkodzonych spoin jest równa wytrzymałości litego materiału łączonych blach, natomiast pęknięcie spoiny modelowano jako brak połączenia w węzłach modelu na odcinku, na którym to pęknięcie występuje. W przypadku spągnicy sekcji obudowy typu FAZOS 12/28-Oz najczęściej występuje uszkodzenie spoiny łączącej blachę spodnią z blachą boczną. Analizowano więc wpływ tego uszkodzenia na wyężenie wszystkich elementów spągnicy, zakładając niezależne przemieszczenia węzłów elementów modelujących blachę spodnią i blachę boczną. Obliczenia wykonywano krokami, przyjmując coraz dłuższe odcinki wzdłuż których wyżej wymienione blachy spągnicy nie są połączone. Wyniki tych obliczeń, przy założeniu, że spęknięcia dotyczą spoiny łączącej jedną z blach bocznych z blachą dolną, przedstawiono na rys. 3.

Dla poprawnie wykonanych spoin maksymalne naprężenie zredukowane w spągnicy występuje w górnej części blachy bocznej i wynosi odpowiednio 324,6 MPa we włóknach zewnętrznych i 339,6 MPa we włóknach wewnętrznych. Wraz ze wzrostem długości odcinka, na którym blachy nie są połączone, rośnie wartość maksymalnego naprężenia zredukowanego. We włóknach wewnętrznych naprężenie to osiąga poziom wytrzymałości na granicy plastyczności, jeżeli blachy nie będą połączone na odcinku 300 mm. Uplastycznienie włókien zewnętrznych rozpocznie się przy braku połączenia na długości 500 mm. Lokalne

uplastycznienie całego przekroju blachy bocznej rozpoczyna się więc przy uszkodzeniu tej spoiny na długości większej niż 500 mm.

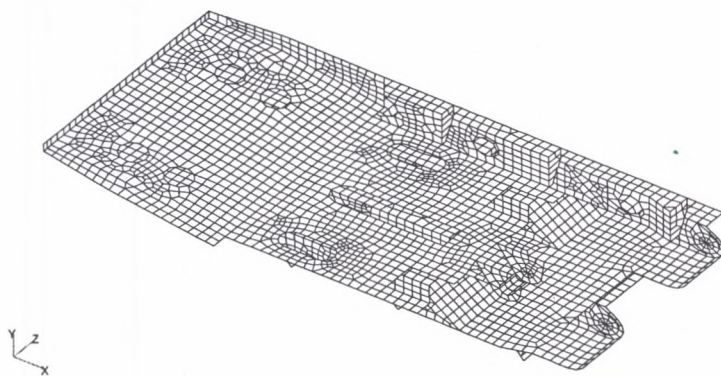
Rys. 4. Model stropnicy
Fig. 4. The FEM – model of a canopy

Na podstawie porównawczych badań ubytków korozyjnych płytek ze stali o różnej odporności na korozję przyjmuje się, że intensywność korozji stali 18G2A wynosi średnio 0,3 mm/rok. Zakładając, że proces korozji powoduje jednakowe ubytki grubości wszystkich blach tworzących skrzynkowy ustrój stropnicy można, korzystając z modelu stropnicy zbudowanego Metodą Elementów Skończonych, przeanalizować wpływ ubytków korozyjnych na wyężenie tego elementu sekcji. Obliczenia te wykonano na przykładzie stropnicy sekcji obudowy FAZOS 15/31-Oz. Stropnicę zamodelowano 5378 elementami powłokowymi oraz 472 elementami bryłowymi (rys. 4).

Przeprowadzone obliczenia wykazały, że tężniki oraz blachy stanowiące poszycie dolne stropnicy są najbardziej wyężone. Rys. 5 przedstawia mapy naprężenia zredukowanego w tężnikach dla przypadku, gdy na skutek ubytków korozyjnych grubość blachy zmniejszyła się o 3 mm. Wpływ ubytków korozyjnych na wzrost wyężenia poszczególnych blach

Zakładając średnią szybkość korozji wynoszącą 0,3 mm/rok można na podstawie podobnej analizy oszacować, iż po 15 latach użytkowania stropnicy sekcji obudowy

zmechanizowanej typu FAZOS 15/31-Oz powstałe ubytki korozyjne grubości blach sprawia, że pod wpływem obciążenia nominalnego pojawiają się lokalne odkształcenia trwałe stropnicy. W przypadku spagnicy analogiczne odkształcenia trwałe blach wystąpią już po 9 latach użytkowania.
