Izabela BRYT - NITARSKA
Instytut Techniki Budowlanej, Oddział Śląski, Gliwice

O POTRZEBIE MONITORINGU OBIEKTÓW MOSTOWYCH NA TERENACH GÓRNICZYCH NA PRZYKŁADZIE AWARII UŁOŻYSKOWANIA PEWNEGO WIADUKTU

Streszczenie. W referacie podano zalecany zakres monitoringu obiektów mostowych zlokalizowanych na terenach górniczych. Przedstawiono przypadek wiaduktu, w którym na skutek zsunięcia się podpór wystąpiło awaryjne położenie wałków łożysk przesuwnych.

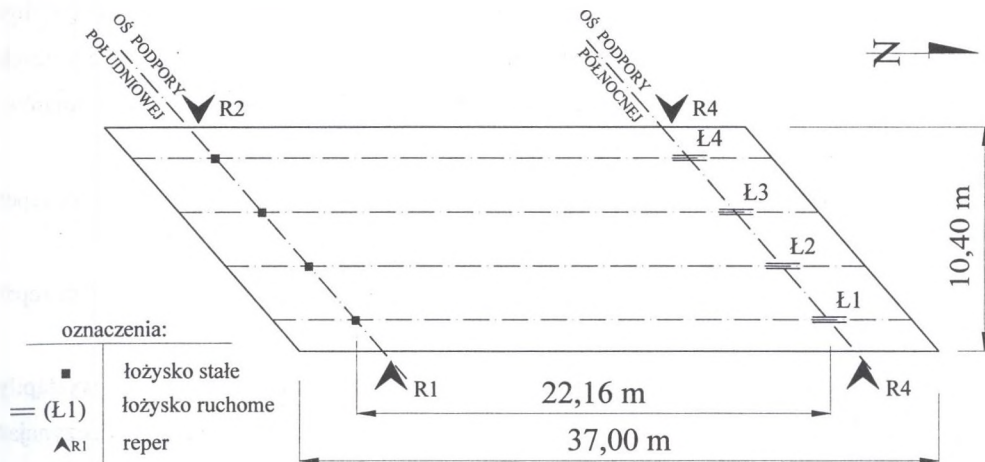
Na obiekcie zastosowano łożyska stalowe zainstalowane pod każdą główną belką: nieprzesuwne - na filarze południowym i ruchome jednowałkowe - na filarze północnym (rys. 2).

Rys. 2. Schemat łożysk obiektu. Lokalizacja reperów
