Artur BLUM¹

WPLYW WIELOLETNIEJ EKSPLOATACJI SUWNIC NA DEFORMACJĘ KONSTRUKCJI MOSTÓW

AN INFLUENCE OF MULTIYEARS EXPLOITATION OF CRANES ON DISTORTION THEIR BRIDGES

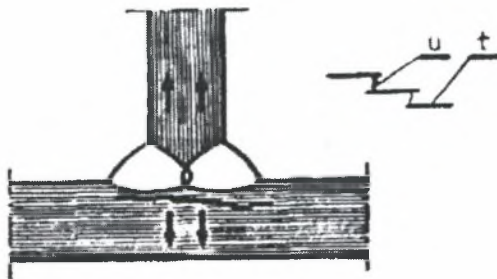
Odształcenia w kierunku grubości blachy najczęściej występują przy udziale złączy spawanych pod wpływem skurczu spawalniczego lub przyłożonych zewnętrznych obciążeń, (rys. 3).

Rys. 3. Typowe pęknięcia lamelarne w strukturze pasmowej; t-taras, u-uskok

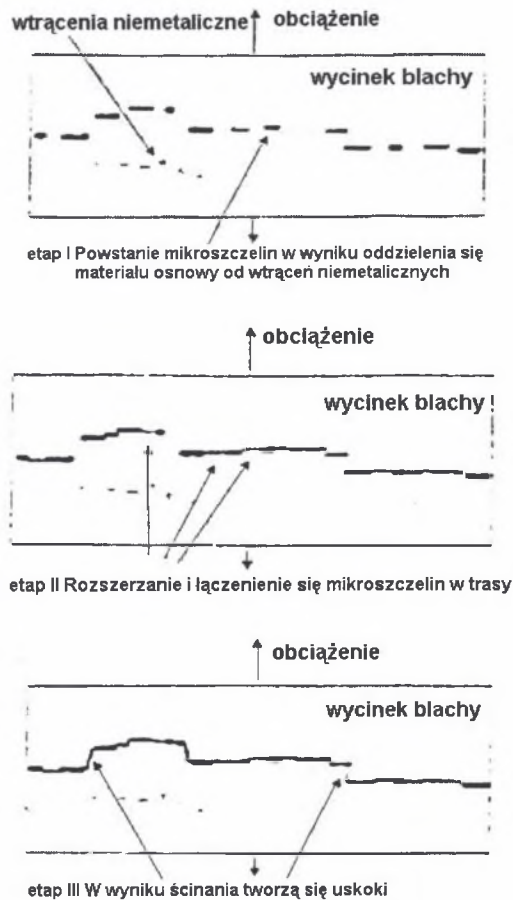
Niebezpieczeństwo pęknięć lamelarnych rośnie wraz z grubością blach. Wtrącenia niemetaliczne dostają się do stali podczas hutniczego procesu technologicznego. Udział wtrąceń niemetalicznych (SiO_2 , Al_2O_3 , MnO , MnS) w stali jest bardzo mały ($0,02 \pm 0,03\%$) jednak wpływają one na własności stali w czasie przeróbki plastycznej, niektóre z nich ulegają wydłużeniu powodując włóknistą strukturę stali, co jest powodem **anizotropowości własności mechanicznych**. Obecność wtrąceń niemetalicznych jest przyczyną rozwarstwienia blach w trakcie ich użytkowej eksploatacji jako elementów konstrukcyjnych. W latach sześćdziesiątych i siedemdziesiątych zanotowano wiele wypadków spowodowanych pęknięciami dźwigarów stalowych konstrukcji wysokościowych, których przyczynę stanowiły pęknięcia lamelarne blach. Rys. 4 przedstawia kolejne etapy pęknięcia lamelarnego.

Rys. 4. Przebieg pęknięcia lamelarnego

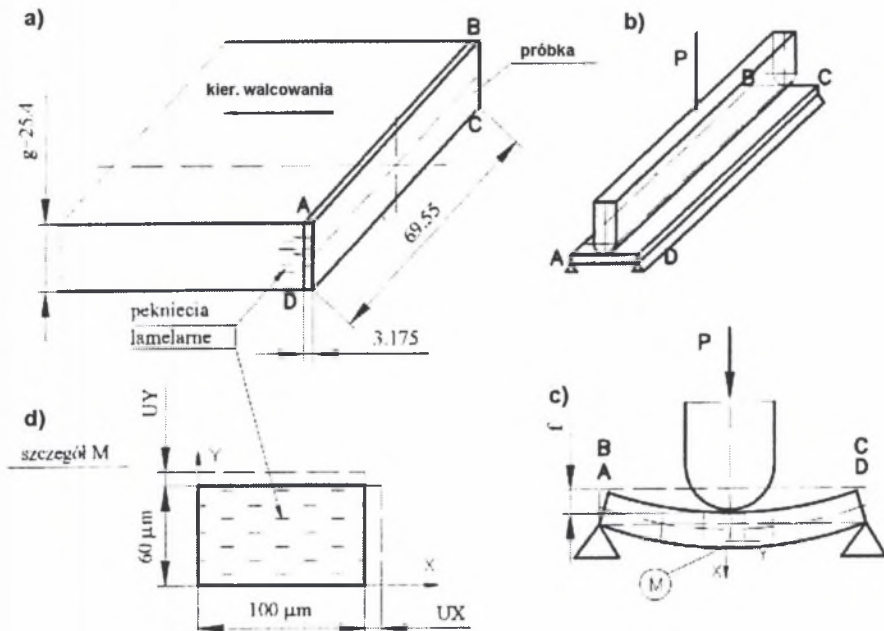
Rys. 6. Próba zginania wyciętej próbki blachy z rozwarstwieniami [2]

Badaną próbkę wycina się z blachy (rys. 6a), a następnie poddaje zginaniu (rys. 6b) otrzymując zależność siły obciążającej od ugięcia próbki f (rys. 6c). Badania wykazały że do wystąpienia pierwszego mikropęknięcia ugięcie próbki wynosiło $f = 0,15$ mm, do początku tworzenia się tarasów $f = 0,7$ mm i do powstania całkowitego rozwarstwienia (pęknięcia lamelarnego) $f = 0,85$ mm.

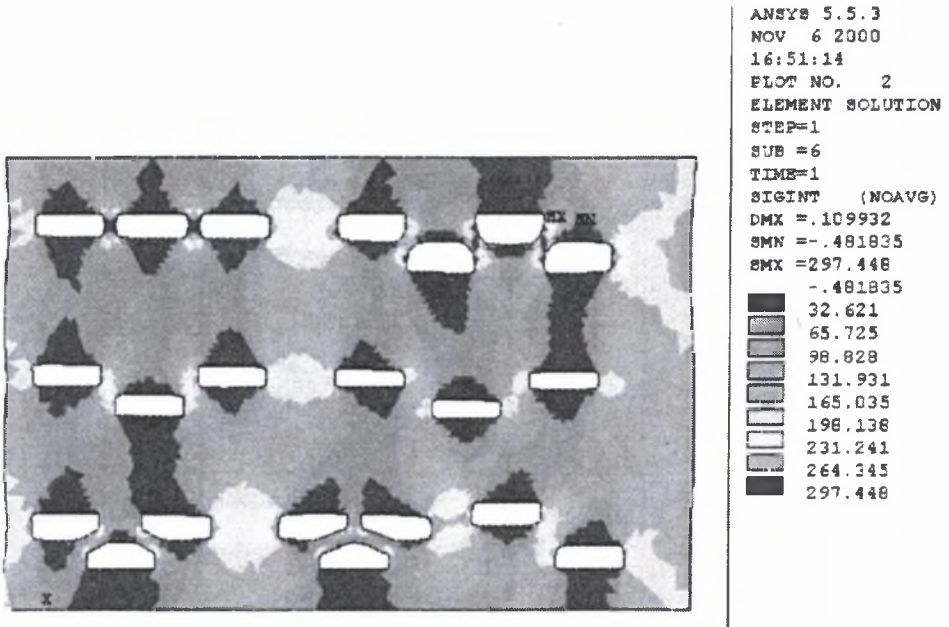
Przeprowadzono więc obliczenia numeryczne z wykorzystaniem programu Ansys, które wykazały, że następuje to przy odkształceniu $\varepsilon_y = 0,18\%$. Rozkład naprężeń zredukowanych przy obciążeniu odpowiadającym temu odkształceniu $\varepsilon_y = 0,18\%$ przedstawiono na rys. 7. Naprężenia osiągnęły wartość $\sigma_{redB} \approx 300$ MPa i możliwe jest powstawanie pierwszych pęknięć (w górnej linii na prawo oraz na lewo).

Rys. 7. Mapa naprężeń zredukowanych w próbce zginanej przy obciążeniu odpowiadającym odkształceniu względnemu $\varepsilon_y=0,18\%$

W wyniku tego zaistnieje stan naprężeń inicjujący rozwój pęknięć lamelarnych (rys. 7), a to z kolei powoduje dalszy przyrost trwałych ugięć dźwigarów.
