Piotr STRZAŁKOWSKI, Katarzyna SZAFULERA

Katedra Geomechaniki, Budownictwa Podziemnego i Zarządzania Ochroną Powierzchni
Politechnika Śląska

ZAGROŻENIE BUDYNKU DEFORMACJAMI NIECIĄGLYMI

THE HAZARD TO BUILDING CAUSED BY DISCONTINUOUS DEFORMATIONS

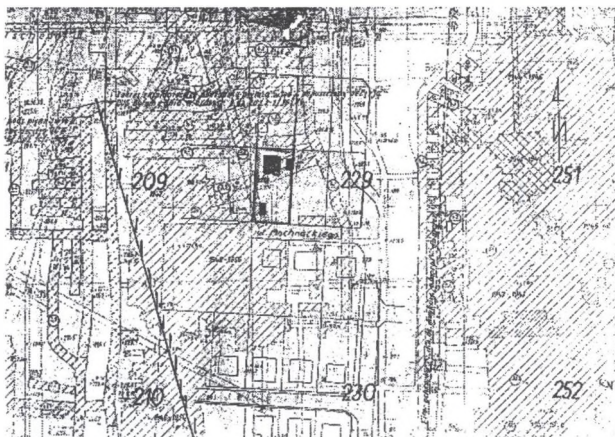
Rys. 1. Mapa wyrobisk rudnych z zaznaczoną lokalizacją obiektu
Fig. 1. The map of the ore mining works with marked location of the building

Przedstawione w pracy deformacje w rejonie domu jednorodzinnego, znajdującego się w granicach administracyjnych miasta P., wywołują jego poważne uszkodzenia. Budynek położony jest w sąsiedztwie innych domów jednorodzinnych, bezpośrednio nad zrobami eksploatacji rudnej. Lokalizacja powstałych deformacji nieciągłych w rejonie obiektu zaznaczona została na rysunku 1, przedstawiającym wycinek mapy wyrobisk rudnych z naniesionym położeniem budynku.

Bezpośrednio pod budynkiem w ławie dolnej prowadzonej eksploatacji istnieje wyrobisko komorowe o szerokości 10 m. Grubość warstwy wynosiła ok. 4,3 m. Głębokość eksploatacji około 53 m.

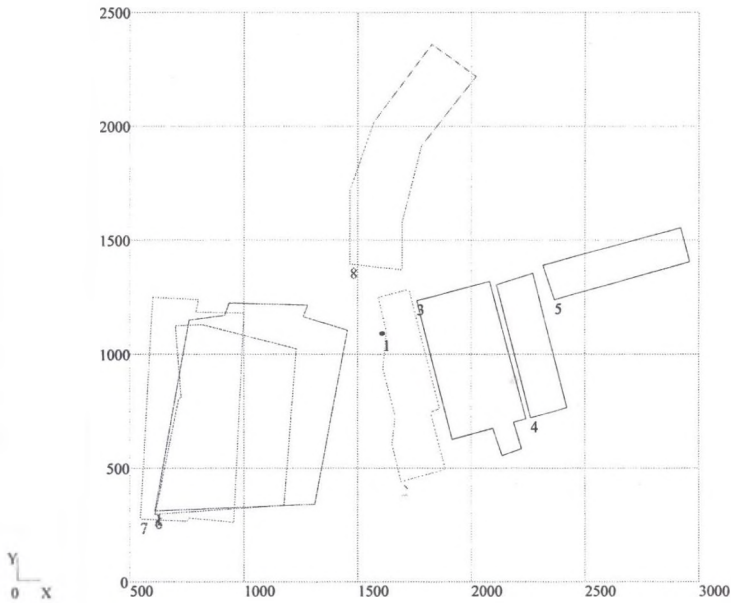
Rys.6. Rozmieszczenie wyeksploatowanych pól względem obiektu
Fig.6. Arrangement of the old exploited fields in relation to the object

W rejonie obiektu prowadzona była eksploatacja złoża rudy cynku i ołowiu oraz węgla. Eksploatację rudną prowadzono pod obiektem w roku 1978. Eksploatacja złóż węgla kamiennego była prowadzona w latach 1950 -2005.

Lokalizację dokonanej eksploatacji górniczej od roku 1999 przedstawiono na rys. 6.
