GLÜCKAUF

Stauchungen als Ursache von Förderseilschäden.

Von Bergrat Heinrich Weber, Lünen (Lippe).

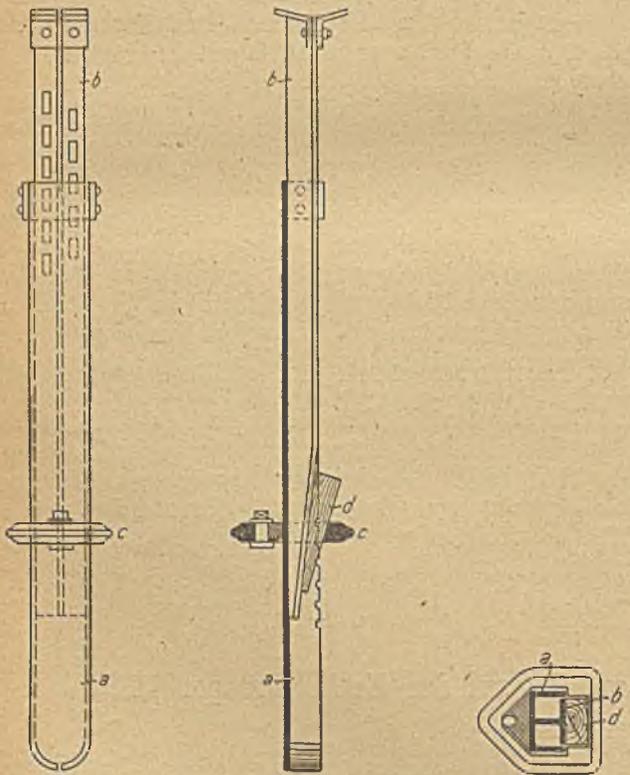
Abb. 1. Abb. 2. Abb. 3.

Nachgiebiger eiserner Grubenstempel von Schwarz.

Der Stempel von Schwarz (s. die Abb. 1 und 2) besteht aus einem U-Eisen *a*, NP. 10 oder 8, als Unterteil und einem breitfüßigen T-Eisen *b* als Oberteil. Das Keilschloß *c* (s. Abb. 3) hält die beiden gegeneinander verschiebbaren Teile zusammen. Das Unterteil, das an seinem untern Ende durch einfaches Umbiegen zu einem passenden Fuß ausgebildet ist, enthält eine Anzahl von Rasten für den Eingriff des Keilschlusses und besitzt am oberen Ende ein Flacheisen zur Führung des Oberteils. Dieses läuft nach unten keilförmig zu, trägt oben ein eisernes, zur Anpassung an die Rundung der Schalhölzer schwach ausgekehltes Kopfstück und ist an beiden Seiten des Steges mit gegeneinander versetzten Schlitzsen versehen, in die beim Aufstellen des Stempels zum vorläufigen Festhalten von Ober- und Unterteil in der gegenseitigen Lage flache Stahlkeile getrieben werden. Die endgültige Feststellung der beiden Teile, also das Festtreiben des Stempels zwischen Liegendem und Hangerdem, erfolgt durch das Keilschloß *c*, das man in Höhe des untern Endes vom Stempeloberteil eingreifen läßt. Es besteht aus einem Stahlgußband mit einem eiförmigen Bolzen und einem Druckstück aus Temperguß. Stellt man den Bolzen durch Drehung mit seinem größten Durchmesser senkrecht zum Rücken des U-Eisens und steckt den Holzkeil *d* (s. die Abb. 2 und 3) ein, so werden Ober- und Unterteil des Stempels infolge der Klemmwirkung des Schlosses bereits in ihrer Lage gehalten. Die vollständige Schließung bewirkt das Eintreiben des Holzkeiles in den Stahlgußring gegen das untere keilförmige Ende des Oberteils. Hierbei wird das Oberteil noch ein wenig hochgetrieben und fest unter das Schalholz gedrückt. Der zum vorläufigen Festtreiben eingeschlagene Stahlkeil löst sich dann meist schon von selbst. Damit das Schloß beim Einschlagen des Holzkeiles oder später bei auftretendem Gebirgsdruck nicht am Stempel heruntergleitet, greifen 4 Ansätze des Stahlgußbandes in die Rasten des Unterteils ein.

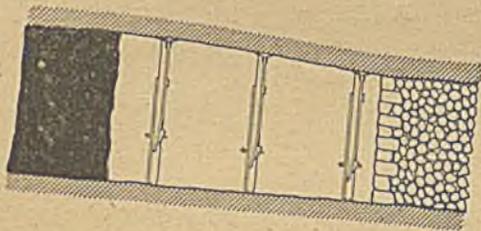
Abb. 6. Abbaubetrieb mit eisernen Stempeln.

Die Stempel werden, wie schon erwähnt wurde, in drei zum Kohlenstoß gleichlaufenden Reihen eingebaut (s. Abb. 6). In dem Maße, wie die Hereingewinnung der Kohle auf der einen Seite fortschreitet, folgt der Bergeversatz auf der andern nach, so daß die hier stehenden Stempel frei werden und sogleich wieder längs des Kohlenstoßes aufgestellt werden können. Auf diese Weise sind im Höchstfalle immer nur die beiden Felder zwischen den drei Stempelreihen offen. Die sich daraus ergebende Ordnung und Gleichmäßigkeit in der Nachführung des Bergeversatzes erleichtert den Betrieb und seine Überwachung.

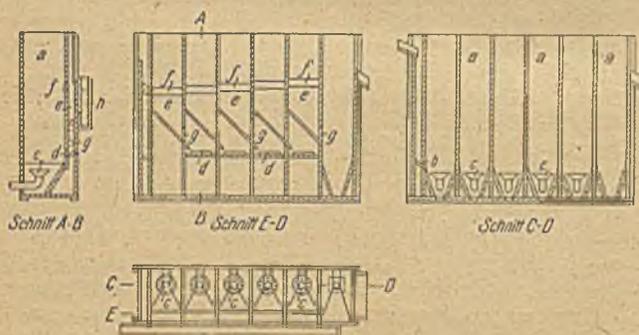
Nach dem Verfahren sollen die sich beim Einpressen des Gases in die Trübe bildenden Blasen mit den an ihnen haftenden Erzteilchen in einen engen und verhältnismäßig hohen, oben mit einem Überlauf versehenen Raum eingelassen werden. Die im Patent geschützte Vorrichtung besteht aus dem durch senkrechte Zwischenwände in Abteile geteilten Behälter *a*. Er ist mit dem Einlaß *b* für die Erztrübe und in *j* dem Abteil mit einem eine Brause tragenden Einlaß *c* versehen. Jedes Behälterabteil, mit Ausnahme des ersten Abteils, hat außerdem in der einen Stirnwand, welcher der durch eine schräge Zwischenwand unterteilte Raum *e* vorlagert ist, unterhalb der Zwischenwand eine Durchtrittsöffnung *d*, und oberhalb der Zwischenwand des Raumes *e* ist jedes Abteil mit einer Durchtrittsöffnung *f* versehen. Endlich sind die unter den Zwischenwänden liegenden Teile der Räume *e* durch Durchtrittsöffnungen *g* miteinander verbunden. Die aufzubereitende Trübe tritt durch den Einlaß *b* in das erste Abteil des Behälters *a*, während durch den Einlaß *c* mit Öl gemischtes Gas in feinen Strahlen in die Trübe strömt, wodurch diese kräftig umgerührt wird und Schaumblasen entstehen, die an die Oberfläche der Trübe steigen. Der Schaum tritt mit der Trübe durch die Öffnung *f* in den Raum *e*, über dessen oberem Rand der Schaum in eine Rinne *h* gelangt, während die Trübe durch die Öffnung *d* in das nächste Abteil des Behälters tritt, wo sich das beschriebene Spiel wiederholt.

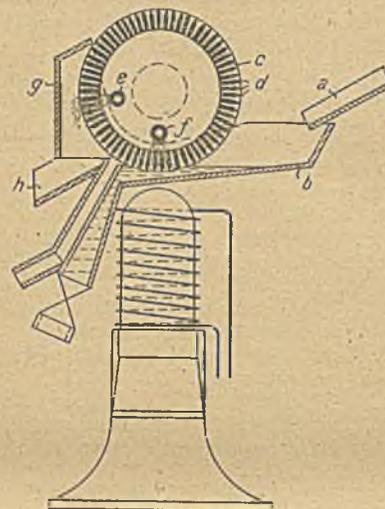
1 b (4). 311 587, vom 5. November 1915. Dr. Gustaf Gröndal in Djursholm (Schweden). *Magnetischer Naßscheider.*

Oberhalb der schrägen, mit einem Ablauf versehenen Rinne *b*, in welche Erztrübe mit Hilfe der Rinne *a* eingeführt wird, ist ein trommelförmiger Sekundärmagnet, dessen Mantel aus einzelnen, einen Zwischenraum zwischen sich freilassenden, radial stehenden, gleichpolig erregten Lamellen *d* zusammengesetzt ist, so drehbar gelagert, daß er in die Trübe taucht. Im Innern der Magnettrommel sind Spritzrohre *e* und *f* so angeordnet, daß die aus dem

Rohr *f* austretenden Wasserstrahlen das mit dem vom Magneten angezogenen magnetischen Gut mitgerissene

unmagnetische Gut in den Trübestrom zurückspülen, während die aus dem Rohr *e* austretenden Strahlen das magnetische Gut von den Lamellen des Magneten in eine Ablaufrinne spülen.
