Autopark Friedrichstraße in Breslau.

Von Arch. B. D. A. Emil Lange, Breslau.

Abb. 1—3. Einzelgaragenblocks des Autoparks.

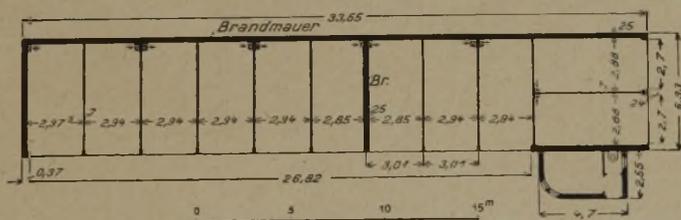
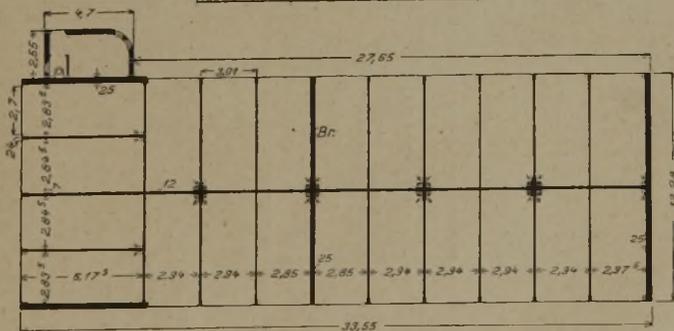
Abb. 2. Grundriß 1 : 400. Abb. 3 (rechts). Schnitt durch die Wand.

Querschnitt

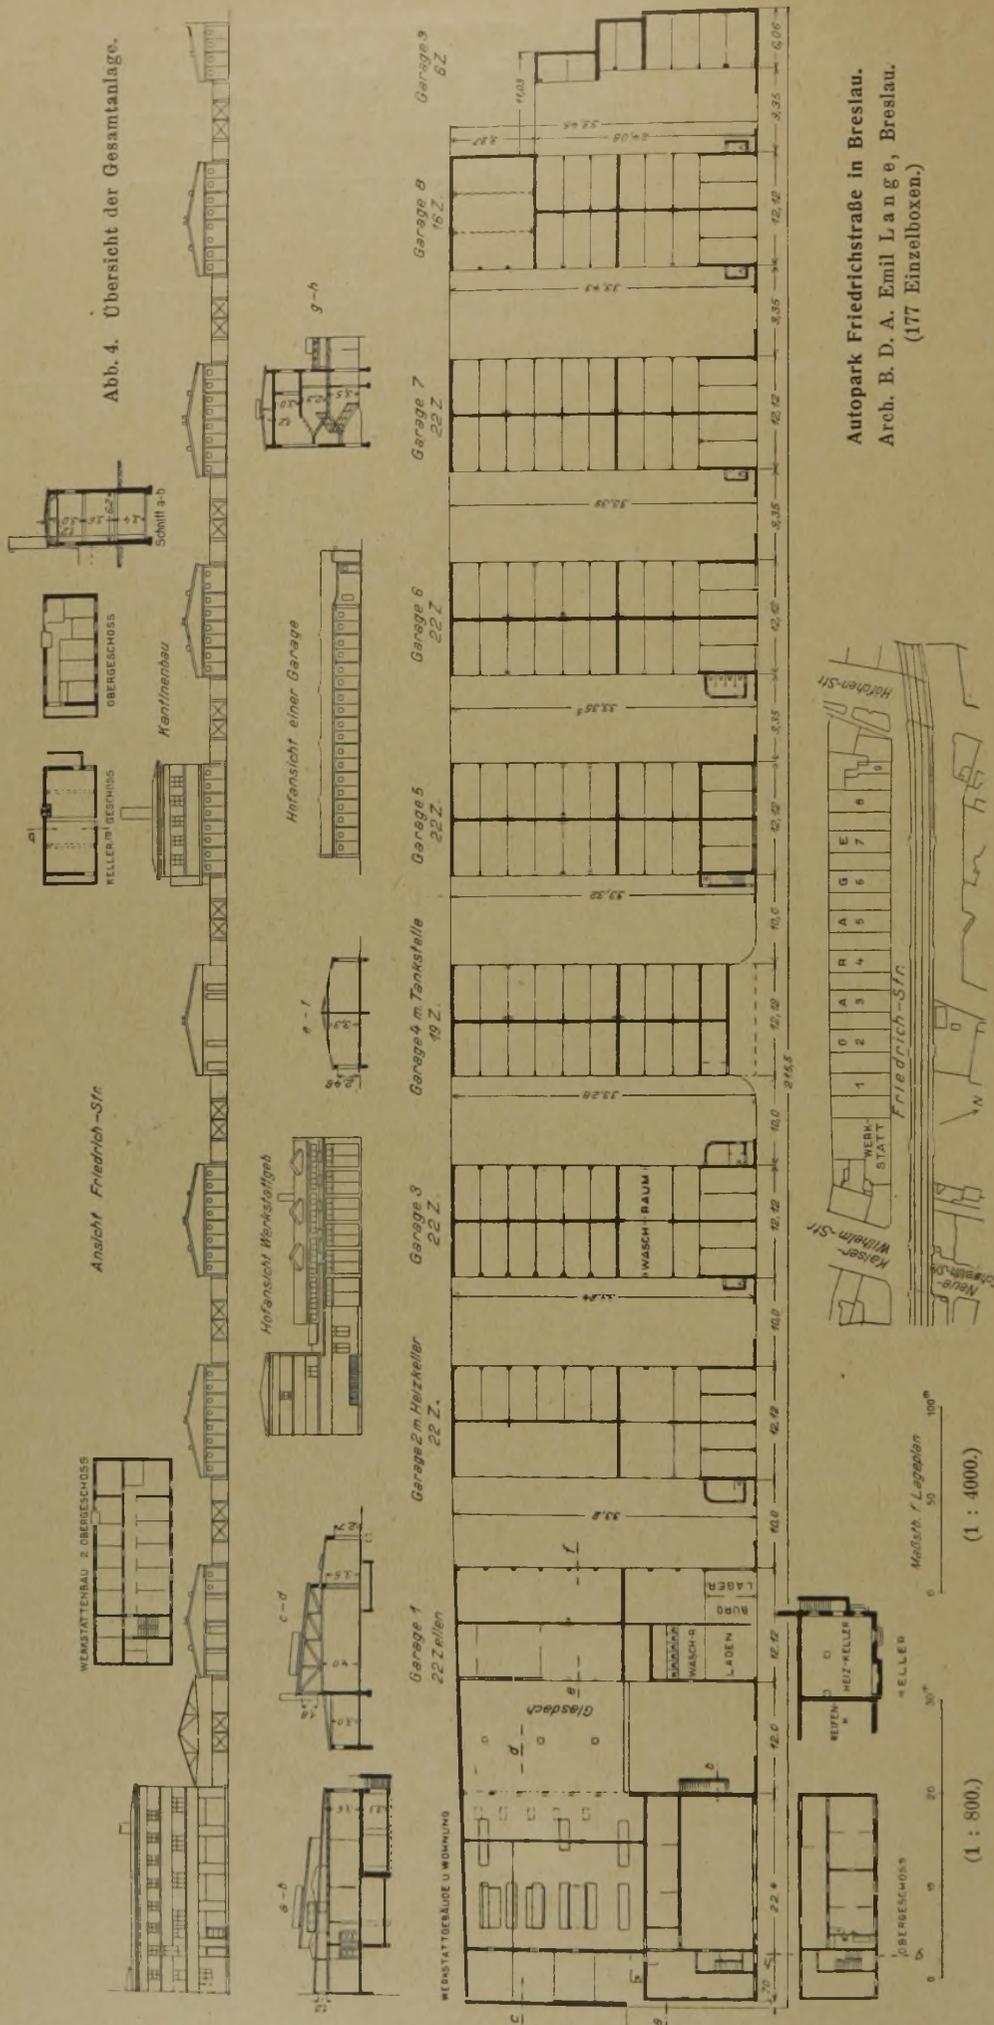
Abb. 4. Übersicht der Gesamtanlage.

Autopark Friedrichstraße in Breslau.
Arch. B. D. A. Emil Lange, Breslau.
(177 Einzelboxen.)

Auf dem Gelände längs der alten Friedrichstraße in Breslau, zwischen Kaiser Wilhelm- und Höfchenstraße, das kurz vor dem Krieg zu Zwecken der Gleiserweiterung von der Reichsbahn erworben wurde und auf dem die darauf stehenden Wohngebäude abgebrochen wurden (vgl. Lageplan in Abb. 4, S. 82), errichtete die Reichsbahn durch ihre Gelände- und Bau-Aktiengesellschaft der Reichsbahn zu Breslau im Frühjahr 1925 eine Auto-Großgarage. Wegen der Lage des Grundstücks im Zentrum der Stadt, etwa 3 Auto-

Winterwaschraum, Werkstätten- und Ausstellungsbäude, Werkmeisterwohnung, Tankanlage und 33 Betten in 22 Räumen zur Übernachtung von Chauffeuren. Die Anlage erstreckt sich auf eine Länge von 215,0 m und eine durchschnittliche Tiefe von 33,3 m. Die Gesamtanlage ist hierneben dargestellt, das Gesamtbild zeigt Abb. 7, S. 83.

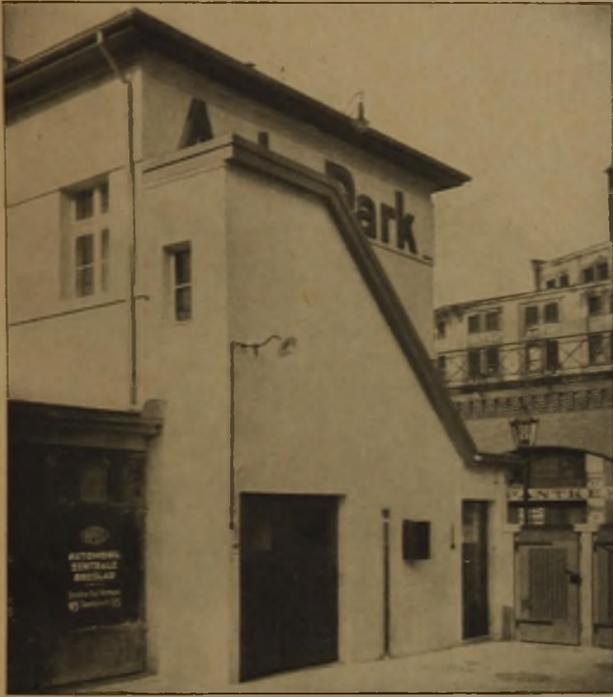
Abb. 5 (oben).
Treppenhaus vom
Kantinenbau.

Abb. 5—7. Bauten
des Autoparks
Friedrichstraße
in Breslau.

eine Chauffeur-Kantine bestimmt war, aber später, um einem großen Bedarf an Übernachtungsräumen zu genügen, für diese Zwecke ausgebaut wurde (Abb. 5, oben). Neben den auf Dauervertrag vermieteten Garagen sind von 30 Boxen für den laufenden Autohotelbetrieb (Übernachtung) gerechnet. Die zu den Wagen gehörenden Chauffeure können dann in den vorgesehenen Chauffeurräumen hotelmäßig übernachten.

Bei der gesamten inneren und äußeren Gestaltung (vgl. die Abb. 1, S. 81, und 5–7, S. 83) wurde nach rein zweckmäßigen Gesichtspunkten verfahren. Die äußerlich sichtbaren Gliederungen der Gebäudeteile entsprechen der Konstruktion bis ins Einzelne. Die Mauerflächen erhielten einen Spritzputz und zur Aufnahme des Schlagwassers an entsprechender Stelle Gurtgesimse. Hauptgesimse wurden nur soweit ausgebildet, um die Dachkanten auf ein genügendes Maß über die Mauer zur Herstellung einer Rinne zu führen, die Konstruktion der Eisenbetonteile blieb unverhüllt sichtbar (Torstützen und Überdeckungsbalken). Bei den beiden mehrgeschossigen Blocks wurden zur Betonung des horizontalen Charakters der ganzen Anlage die Wände wagrecht im Etagenrhythmus gegliedert. Zu der natürlichen Farbe der Spritzputzfläche und der Eisenbetonteile wurde durch starkfarbige Bemalung der Tore, Gesimse und Entwässerungsrinnen dem Ganzen eine farbige Note gegeben. Ebenso wurden Wohnungs- und Übernachtungsraum und die dazugehörigen Treppenaufgänge bemalt. Die farbige Gestaltung der ganzen Anlage lag in den Händen des Malers Hans Leistikow. Es ist hier mit sehr glücklichem Ergebnis die freie Zusammenarbeit eines Architekten mit einem Maler an einer gemeinsamen Bauaufgabe durchgeführt.
