## HOCHHAUS IN MAGDEBURG

### KONSTRUKTION UND BAUAUSFÜHRUNG

## HAUS DES RUNDFUNKS IN BERLIN

SCHALLISOLIERUNG DER TECHN. EINRICHTUNGEN UND AKUSTIK  
VON REG.-BAUMSTR. A. D. DR.-ING. WEDEMEYER, BERLIN • 9 ABBILDUNGEN

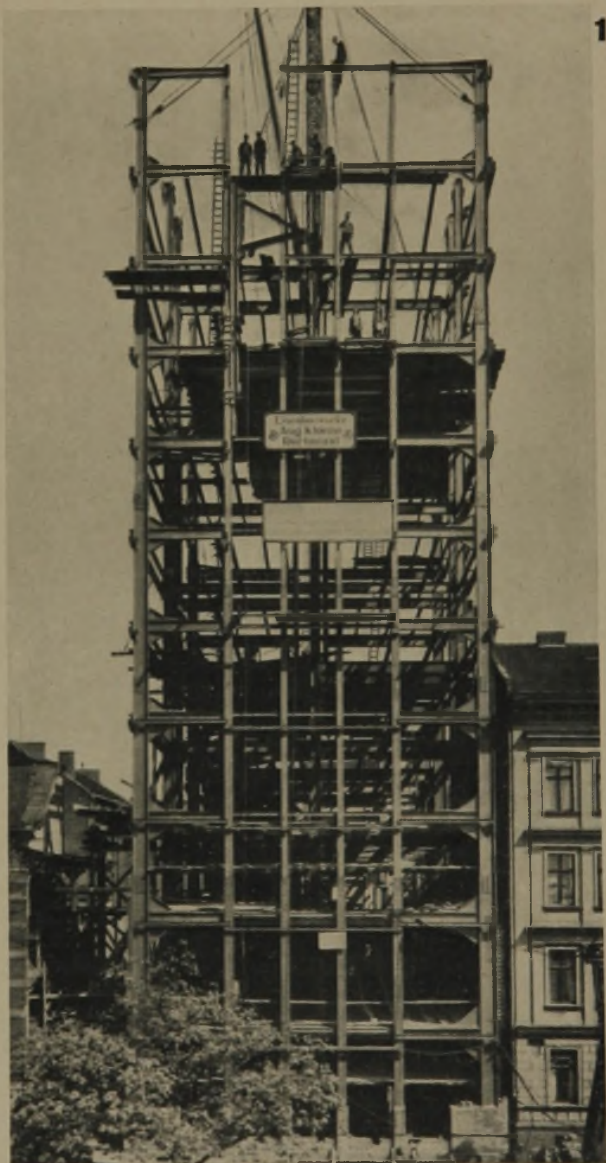
Montage des Stahlskelettes

Trotz der außerordentlich beengten Baustelle wurde das Stahlskelett im Gewicht von 850 t von der liefernden Firma August Klönne, Dortmund, ohne jeden Unfall in musterhafter Weise durchgeführt. Eine Ansicht des Stahlskelettes während der Montage zeigt die Abb. 1. In Abb. 11 ist ein Blick in den fertigen Rotationsmaschinensaal gegeben.
