Deutsche Bauhütte

Zeitschrift der deutschen Architektenschaft

Ermittlungen für die Baufinanzierung 1935.

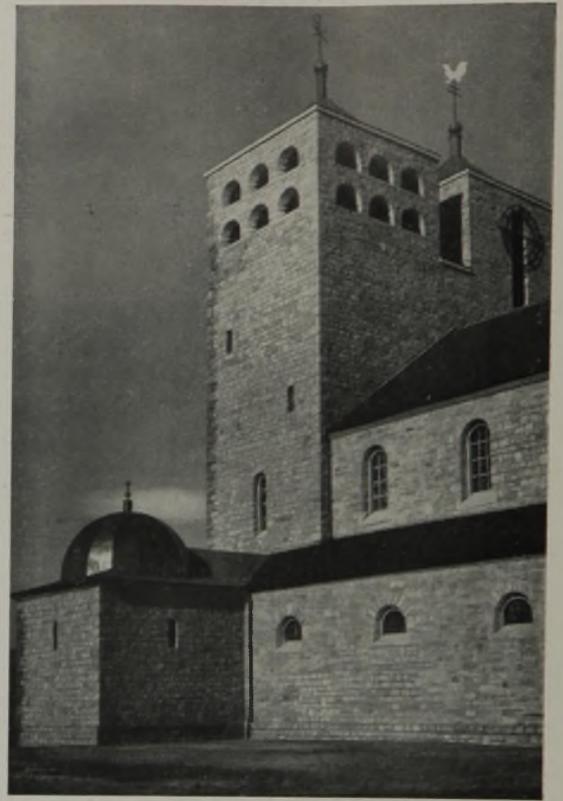
Gelbgeflammer geprellter Sandstein ist in altdeutscher Art gemauert, breit verbandelt.

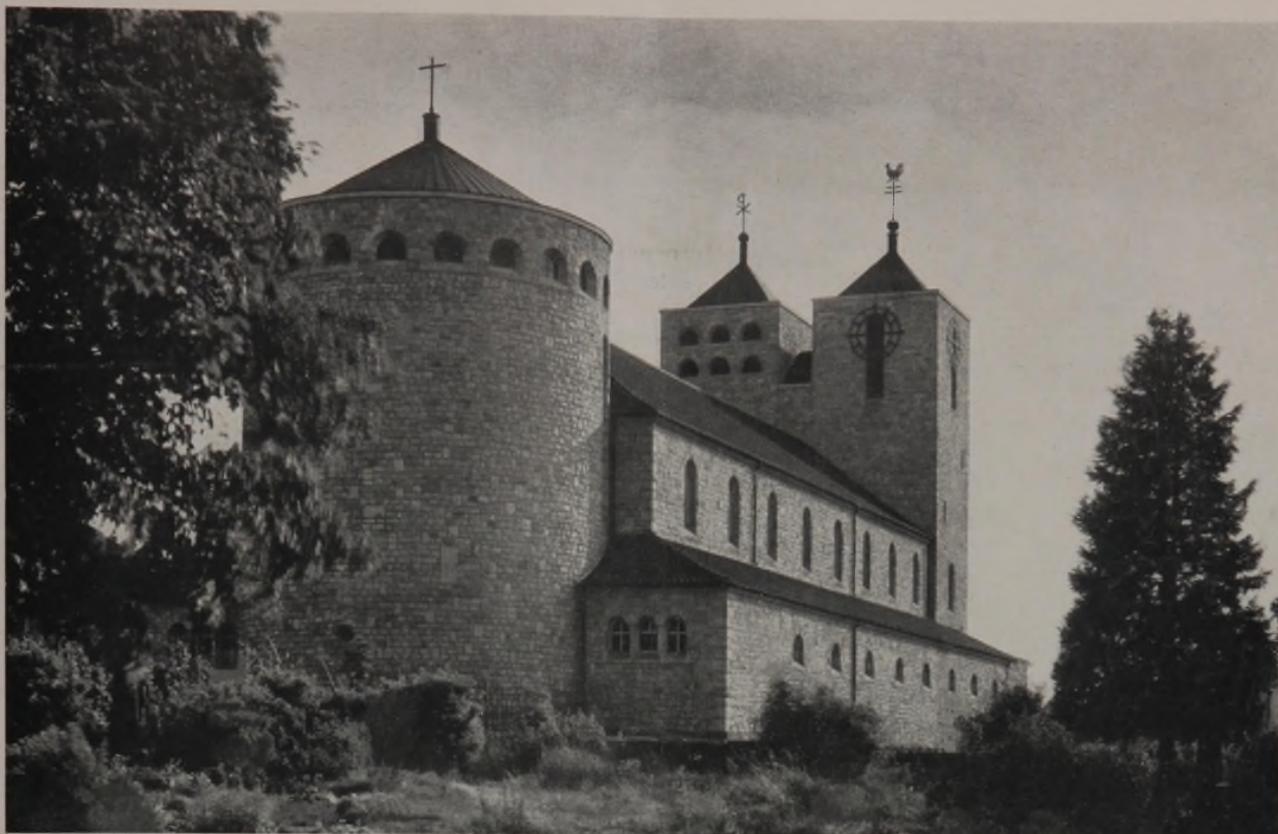
Der einstige germanische Wehrbaugedanke, die Ur-Idee der Burg als Schutz der Gemeinschaft, stellt sich vor die Kultbauförmlichkeiten. Das glücklich behandelte geprellte Steinmaterial verherrlicht technisch das östliche Blickziel von mehreren Straßen. Der Turm zeigt auch im Innern die kreisrunde Form.

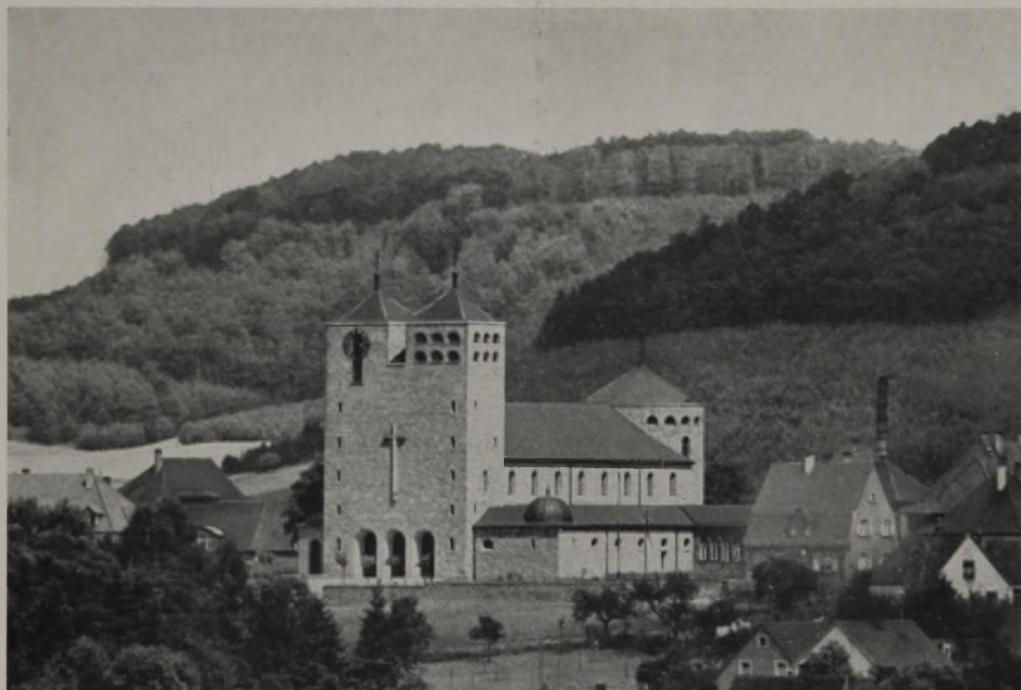
Die Kirche im Ortsbild. Der in seiner Art einzige Bauplatz, unmittelbar vor dem Ort gelegen, erhöht durch seine Umgebung das Daseinsgefühl der Gläubigen wesentlich. Die breite Turmkuppelung zerreit nicht die großartige Einheit des Baukörpers mit seinen Seitenschiffen. Sauber und voll innerer Bescheidenheit ist die Verbindung mit dem Pfarrhaus durchgeführt.

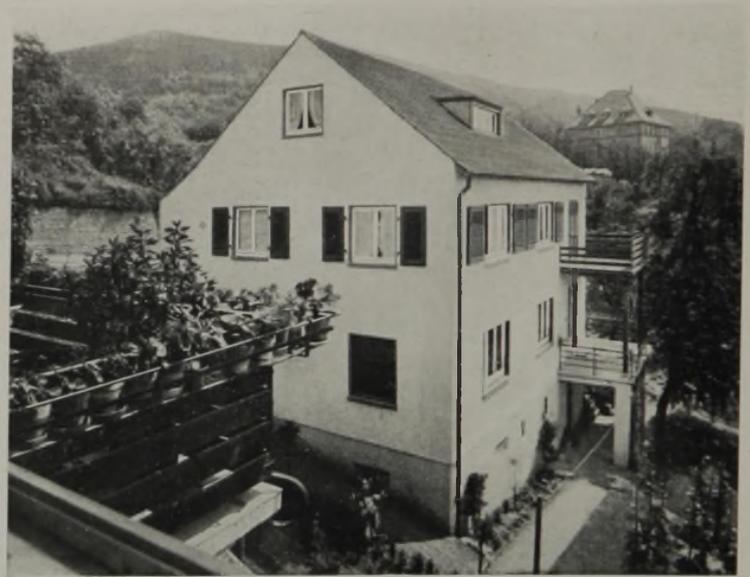
Gartenseite. Naturfarben-weißer geschleibter Putz, Fensterläden, Sparrenköpfe, Holzwerk des Balkons dunkelgrün, Fenstergewände aus schwarz-grauem, schalungsrauhem Beton.

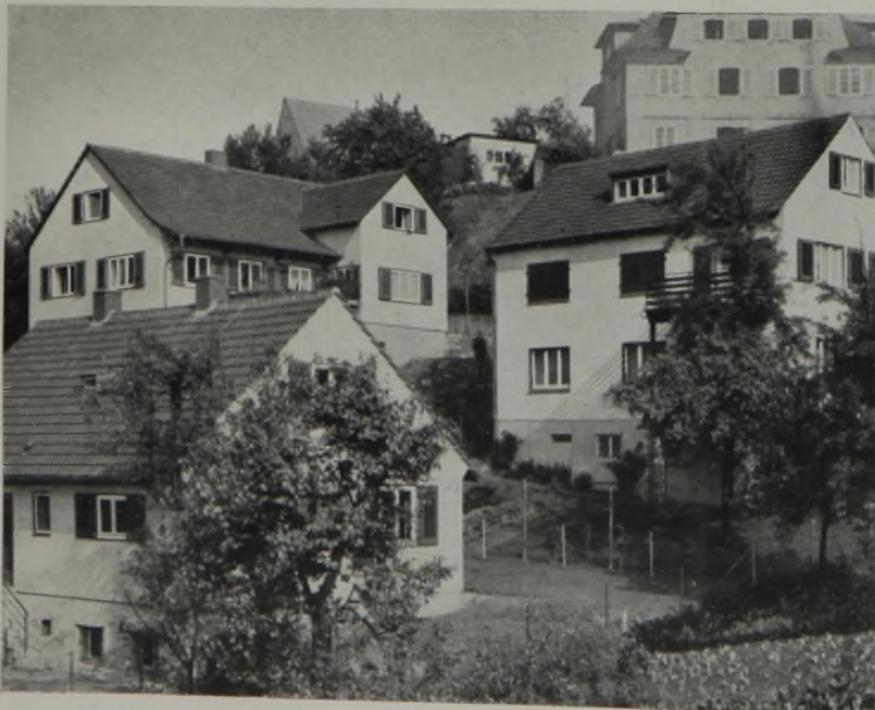
Umbauter Raum 740 cbm.

Reine Baukosten 1933 15 000 RM.

Erdgeschoß

- 1 Eingangsraum mit Treppenhaus und Ablage
- 2 Diele
- 3 Küche
- 4 Zimmer
- 5 Wohnzimmer
- 6 Laube

Obergeschoß

- 7 oberer Flur
- 8, 9, Schlafzimmer
- 10 Balkon
- 11 Zimmer (bei Teilung Küche)
- 12 Badezimmer

M. 1 : 300.

Das teilbare Einfamilienhaus ist für eine Familie mit zwei erwachsenen Kindern geplant, die vorläufig das ganze Haus bewohnt. Später beabsichtigt der Hausherr, das untere Stockwerk zu vermieten und selber nur das Obergeschoß mit seiner umfassenden Aussicht sowie die Dachzimmer zu bewohnen. Es mußte daher vorgesehen werden, daß das Erdgeschoß durch einen Glasabschluß als besondere Zweizimmerwohnung abgetrennt werden kann. Durch die Lage unterhalb der Straße wurde die hierfür notwendige Zusammenfassung von Hauseingang und Treppe in sparsamer Weise erleichtert.

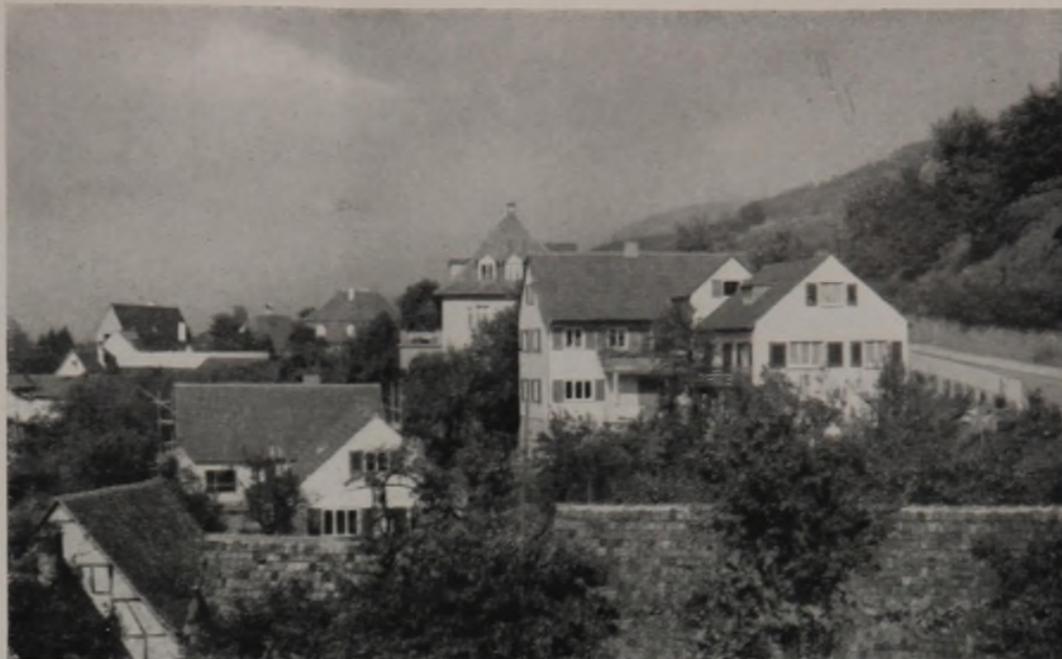
Gesamtansicht der Gruppe von vier Häusern.

Die Häuser liegen am Steilhang unterhalb der Straße im Anschluß an ein altes Dorfbild. Die beiden unteren Häuser wurden nur eingeschossig gehalten, um die Aussicht nicht zu verbauen.

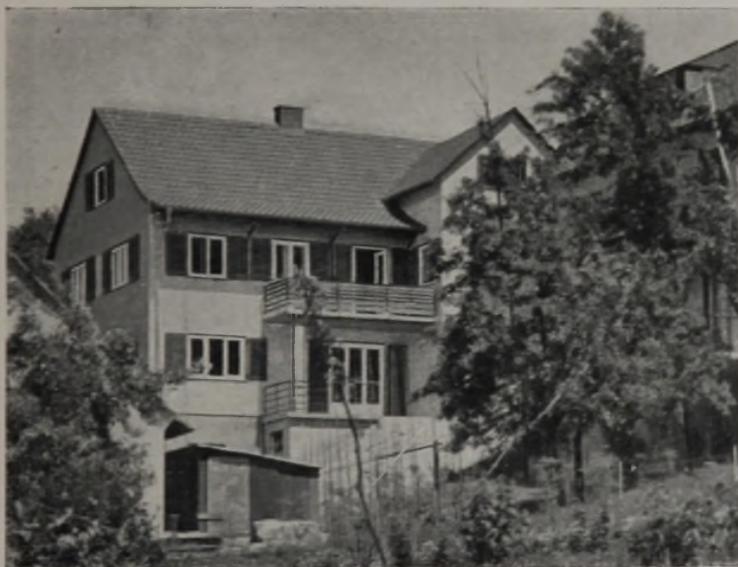
Talseite. Balkon mit windgeschützter Ecke nach der Aussicht. Fenster bündig mit der Putzfläche mit Winkeleisen als Putzanschluß, naturfarbener Kellenbestich.

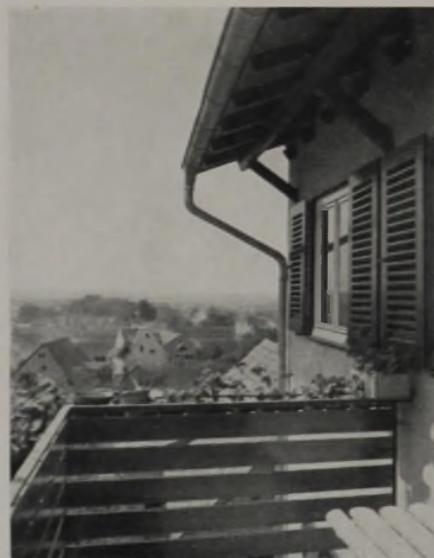
Balkonteilbild mit dem Schutzdach. Sparrenwerk dunkelbraun, Läden und Holzwerk des Balkons Kiefernholz lasiert.

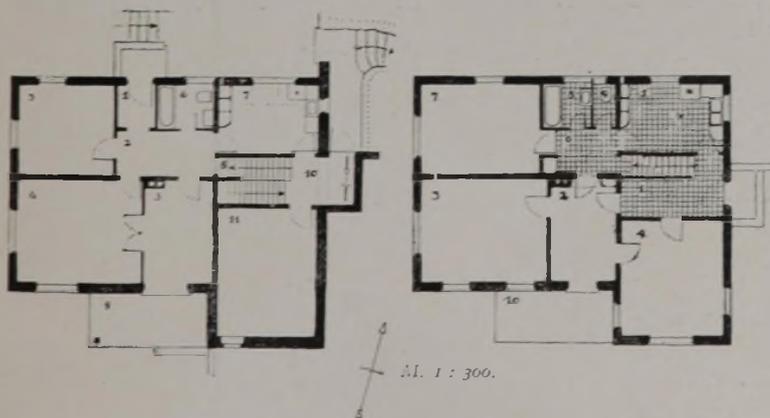
Sockelgeschoß mit Mietwohnung.

- 1 Windfang, 2 Flur
- 3, 4, 5, Zimmer
- 6 Bad und Abort, 7 Küche
- 8 Abstellraum
- 9 gedeckte Terrasse
- 10 Kellerflur
- 11 Vorratskeller

Hauptgeschoß.

- 1 Eingangsdiele
- 2 Vor- und Eßzimmer
- 3 Wohnzimmer der Dame
- 4 Wohnzimmer des Herrn
- 5 Küche, 6 Flur, 7 Schlafzimmer
- 8 Bad, 9 Abort
- 10 Aussichtsbalkon

Das Zweifamilien-Eigenheim ist für ein älteres Ehepaar bestimmt, das eine zweite Wohnung zum Vermieten im Hause haben wollte, ohne daß der Charakter eines Miethauses hervortreten sollte. Bei der Verschiedenheit der Wohnungsgröße für die Eigenwohnung und die Mietwohnung war die Lage am Steilhange ganz besonders geeignet und brachte durch die Möglichkeit eines eigenen Hauseinganges für die Mietwohnung und einer stufenweisen Unterkellerung eine ganz besonders angenehme und wirtschaftliche Lösung der gestellten Aufgabe mit sich. Der Eingang geht von der Straße ebenerdig in die Wohnung, auf der Talseite schaut man aus dem Oberstock über die Dächer des Dorfes hinweg. Zur unteren Wohnung steigt man durch eine Außentreppe im Garten hinab. Von der Küche führt eine Tür auf die beiden Wohnungen gemeinsame Kellertreppe, die zum Tiefkeller hinabführt. An der Talseite liegt auch dieser über dem Boden, so daß hier neben der Waschküche noch eine Kammer für die untere Wohnung Platz finden konnte.

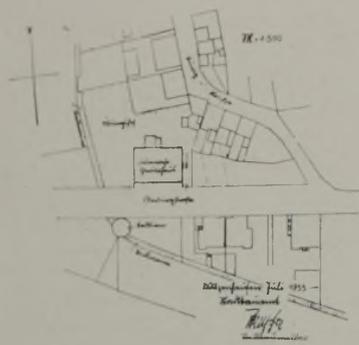
Als geeigneter Platz wurde ein der Stadt gehöriges Grundstück in der Oberburgstraße — in der nächsten Nähe der noch vorhandenen Stadtmauer und eines Wehrturmes — befunden. Bei Errichtung des neuen Gebäudes mußte auf diese Bauwerke Rücksicht genommen werden. Im mittleren Dachaufbau: Stadtwappen.

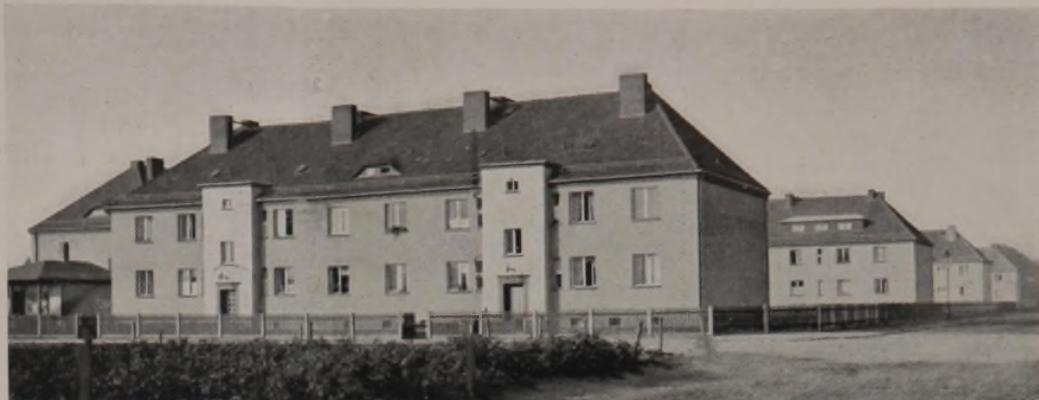
Solider Massivbau. Der Sockel, die Fensterabdeckungen und Haustüreinfassungen in Ziegelrohbau, alle anderen Hausfronten schlicht verputzt, das Dach mit rotbraunen Dachsteinen eingedeckt.

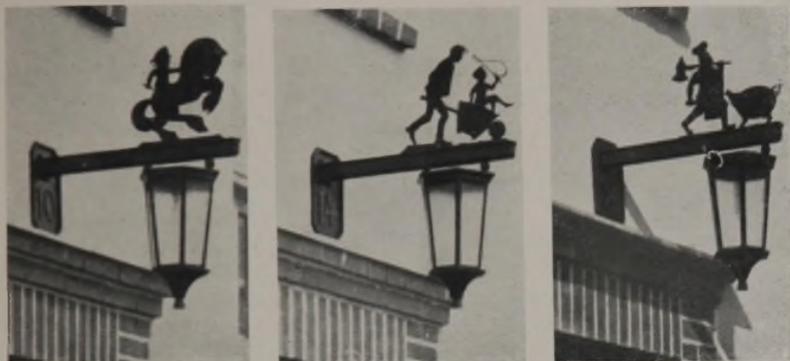
Der einzige Schmuck der Hausgruppe ist die verschiedenartig durchgeführte Laternenanordnung mit den umrißwirksamen witzigen Figuren.

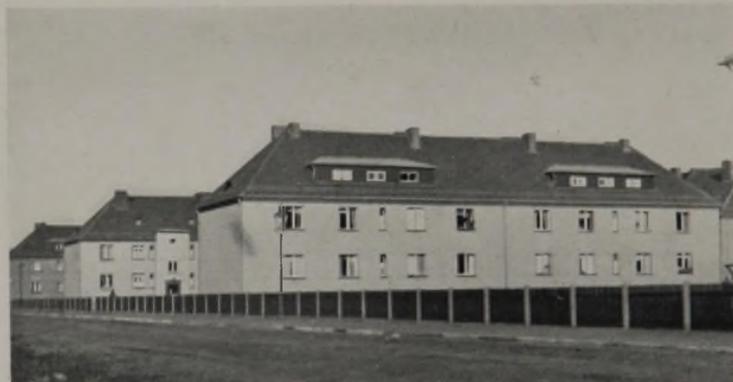
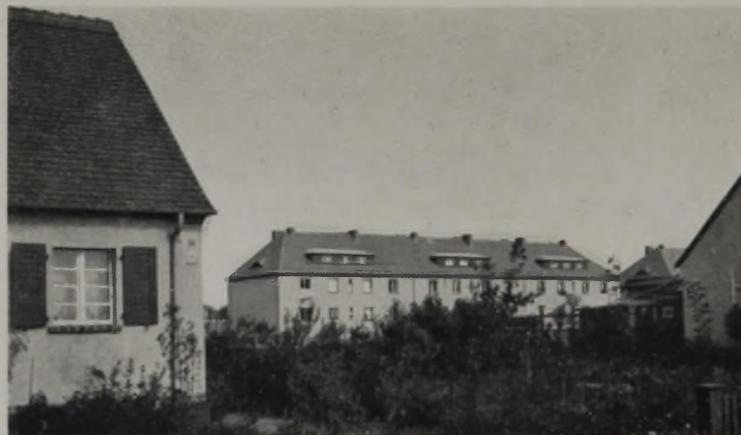
Um einen niedrigen Mietpreis sicherzustellen, mußte knappste Grundrißformung und Aufbaugestaltung erstrebt werden. Es ergab sich bei Entwurfs- und Rechnungsvergleichen, daß die Anordnung des sogenannten Dreispanners — drei Wohnungen je Stockwerk — am wirtschaftlichsten würde. Hierbei wurde auch für später bei Hinzunahme der Mittelwohnung zu den Seitenwohnungen deren Vergrößerung offen gehalten, eine wichtige Frage, die bei zunehmender Kinderzahl in den Familien noch bedeutsamer werden kann. Auf Böden mußte für diese Wohnungen verzichtet werden; dafür wurde im Dachboden ein zweckgemäß durchgebildetes Bad für gemeinschaftliche Benutzung aller Bewohner ausgeführt.

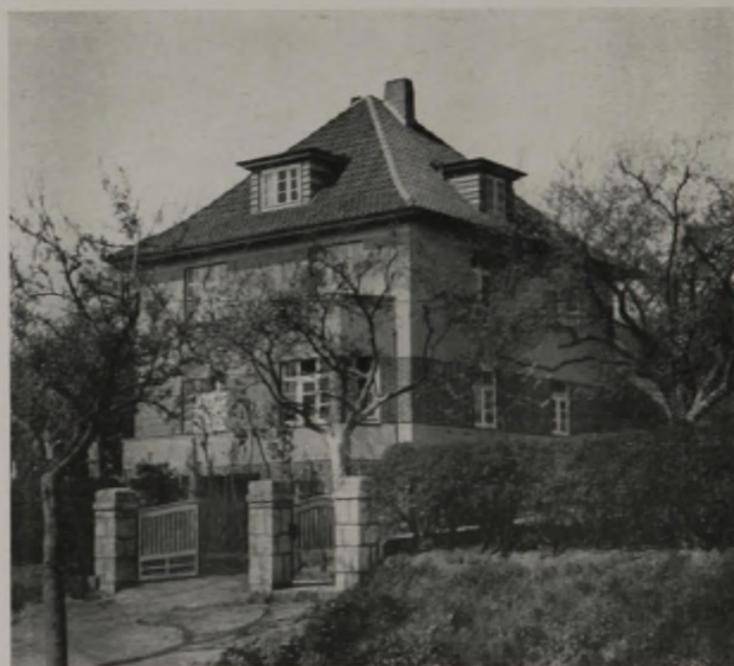
Das Haus ist 1933 an der südöstlichen Seite am Fuße des Benthel Berges bei Hannover errichtet worden. Es ist von Norden sowie teilweise auch von Westen her durch den waldigen Bergrücken gegen Wind und strenge Kälte geschützt.

Der Bau, der sich seiner Umgebung anpaßt, ist schlicht gehalten. Mit guten, etwas abgetönten Hartbrandsteinen in schneeweißer Fugung und einem mattgelben körnigen Außenputz ist eine gefällige Wirkung erzielt worden.
