# STAHL UND EISEN

### Steigerung der Haltbarkeit und Leistung von Siemens-Martin-Oefen mit Koksofengasbeheizung unter Braunkohlenstaubzusatz.

Von Alfred Mund in Düsseldorf.

[Bericht Nr. 368 des Stahlwerksausschusses des Vereins Deutscher Eisenhüttenleute\*.]

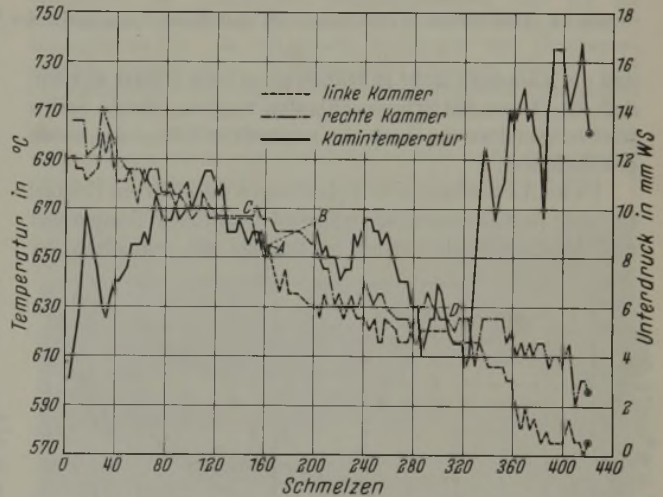
Bild 12. Unterdruck in den Kammern und Kamintemperatur der Reise F, Ofen II.

Im Verlaufe der Untersuchungen setzte gleichzeitig mit den Ermittlungen über die zweckmäßige Höhe der Karburierung, der richtigen Verbrennung und Flammenlage eine planmäßige Ueberwachung der Zugverhältnisse und der Kamintemperatur ein. Es wurde der Unterdruck über und unter dem Gitterwerk sowie am Kaminfuß laufend aufgezeichnet, ebenso die Kamintemperatur. Die Zugverhältnisse der Kammern zeigt Bild 12, in dem der Zug in der linken und rechten Gitterkammer oberhalb des Gitterwerks sowie die Abgastemperatur am Kaminfuß dargestellt sind. Diese Reise F des Ofens II betrug 423 Schmelzen. Beide Kammern zeigen einen ungleichen Zustand, wobei besonders auf die Vorgänge zwischen den Punkten A und B, d. h. zwischen 165 und 200 Schmelzen, hingewiesen sei. Bei „A“ mußte wegen Störung des Sechsfarbenschreibers die Ueberwachung der Kamintemperatur für eine Zeit von 10 bis 12 Tagen unterbleiben. Hierdurch wurde die rechte Luftkammer, die bei Punkt „C“ der linken

Kammer noch völlig gleichwertig war, in kurzer Zeit durch Ueberhitzung und Abfließen der oberen Gittersteine und Verstopfung in tieferen Lagen um 2,5 mm Zug verschlechtert und mußte nach Wiedereinsetzen der Temperaturüberwachung später durch geeignete Maßnahmen wieder ausgeglichen werden. Bei „D“ wurde die gleiche Kammer wiederum erheblich verschlechtert, so daß sie am Ende der Reise nur noch einen Zug von 0,5 mm aufwies. Hier war bei dem Versuch, die nachlassende Leistung durch Erhöhung der Karburierung zu steigern, die Kamintemperatur stark angestiegen.

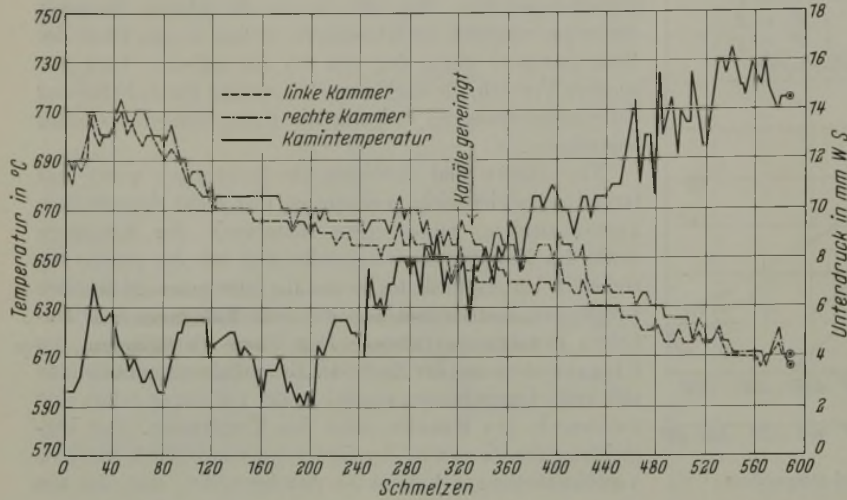
Bild 13. Unterdruck in den Kammern und Kamintemperatur der Reise F, Ofen I.

Unter Anwendung aller Erfahrungen möge als ein Beispiel für viele Bild 13 zeigen, wie während der Reise F Temperatur und Abzug geregelt wurden, so daß bei 595 Schmelzen der

Unterofen noch in sehr gutem Zustand war. Die Reise mußte beendet werden, da der Oberofen verschlissen war. Bei 326 Schmelzen wurden die Kanäle gereinigt, die Kammern blieben im weiteren Verlauf vollkommen offen und brauchten nicht „ausgeschmolzen“ zu werden.

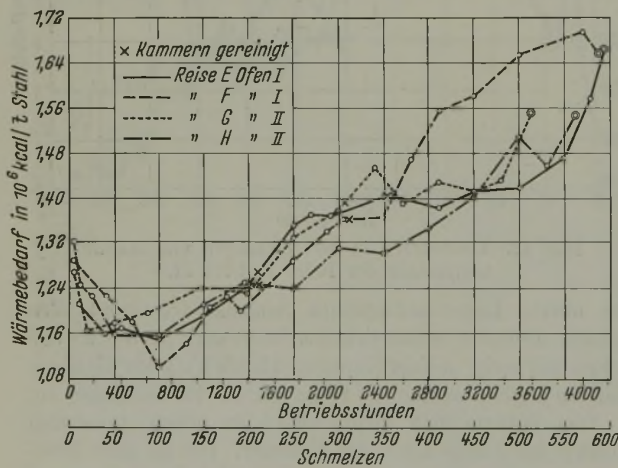
Bild 14. Wärmebedarf der Ofenreisen E und F, Ofen I, und G und H, Ofen II.

Welchen Erfolg diese Maßnahmen brachten, zeigt Bild 14. Je zwei Ofenreisen von Ofen I und II aus der neueren Zeit erreichen ohne Ausbesserung bei fast gleichbleibendem Anstieg des Wärmeverbrauchs 510 bis 595 Schmelzen entsprechend 3600 bis 4200 Betriebsstunden. Nach 1500 bis 2200 Betriebsstunden, also etwa in der Mitte der Ofenreisen, wurden die Kanäle gesäubert.

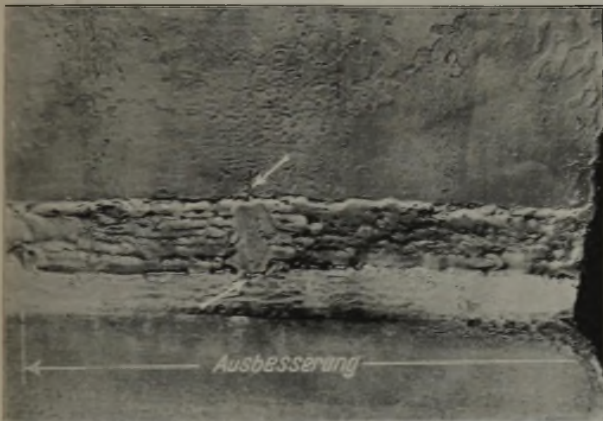
Bild 28. Ribstelle parallel zur Schweißnaht magnetisch durchflutet; Vorderseite.

Ansichten der in dem Abschnitt gefundenen Ribstelle sind in den Bildern 28 bis 30 wiedergegeben, bei denen die Risse

(durch Pfeile hervorgehoben) durch magnetische Aufschwemmung von Feilspänen deutlich gemacht worden sind. Bild 28 und 29 zeigen eine Seite des Abschnittes nach Durchflutung in zwei zueinander senkrechten Richtungen. In Bild 28 (Durchflutung parallel der Schweißnaht) sieht man nur einen verhältnismäßig kleinen Rib über und unter der Schweißnaht; dem äußeren Aussehen nach scheint hier eine nachträgliche Ausbesserung der Schweißnaht über eine größere Länge und besonders des Risses vorgenommen zu sein. Dieses Bild und Bild 29 (Durchflutung senkrecht zur Schweißnaht) lassen außerdem noch Risse in der Längsrichtung der Schweißnaht erkennen. Bild 30 (Rückseite) zeigt bei der

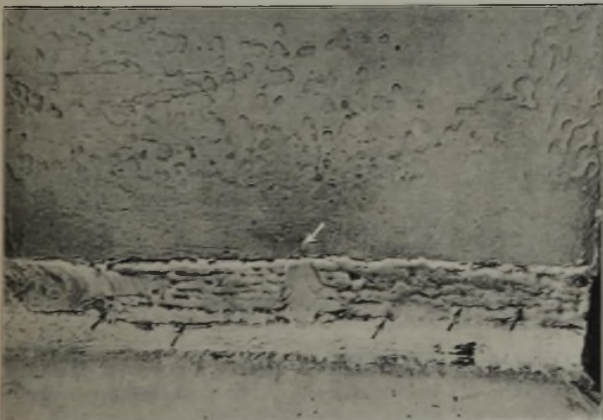
Bild 29. Ribstelle senkrecht zur Schweißnaht magnetisch durchflutet; Vorderseite.
