DER STAHLBAU

Die Stahlbauten für den Omnibushof Zehlendorf der Berliner Verkehrsbetriebe.

Von Oberingenieur G. Ollert, Berlin.

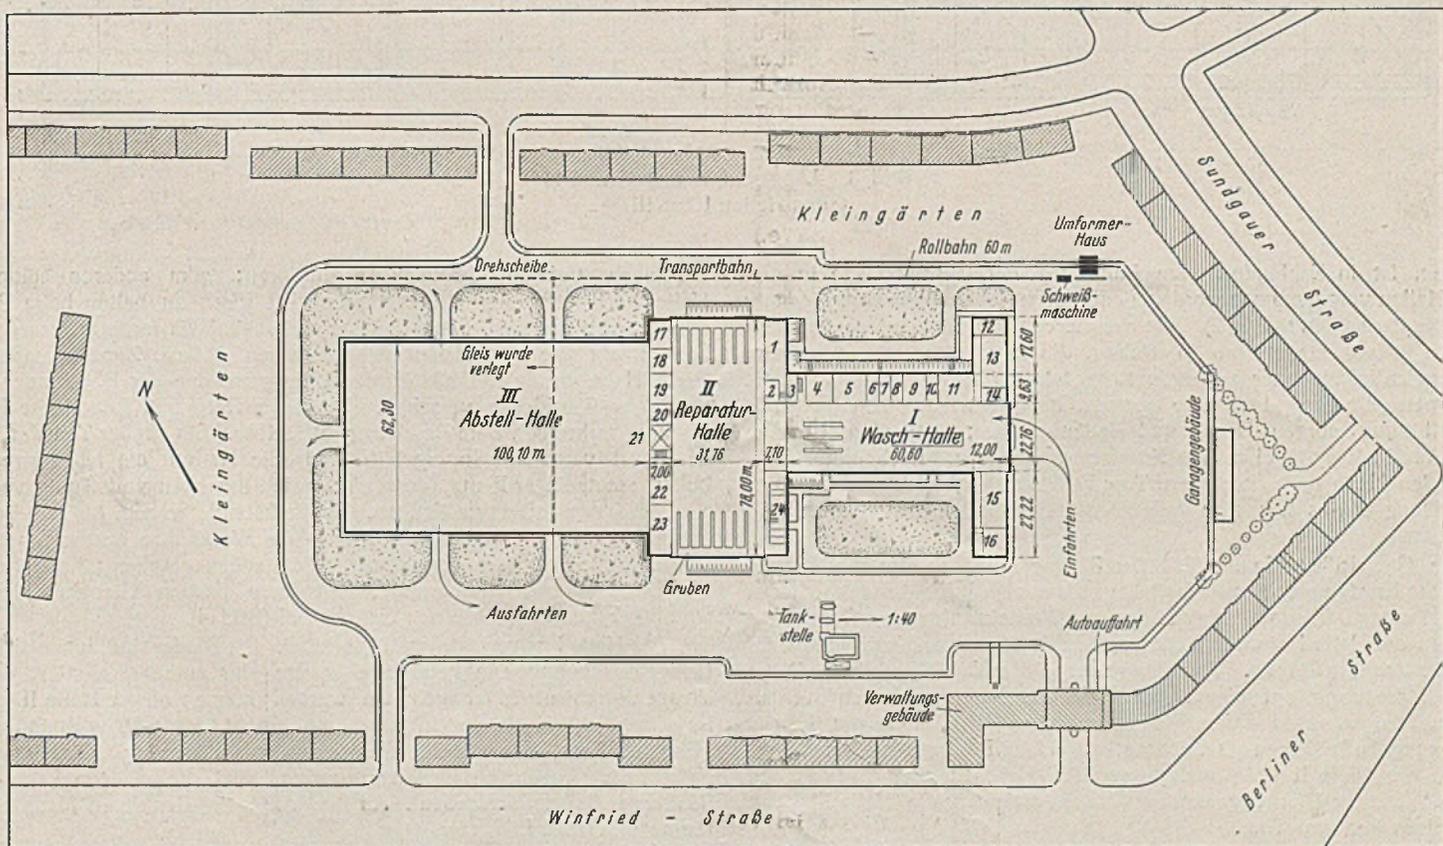
Bild 2. Lageplan.

1 Lagerräume, 2 Werkzeugausgabe, 3 Abort, 4 Schmiede, 5 Werk-Schlosserei, 6 Tischlerei, Glaserei, 7 Maler, 8 Material für Wagenwäsche, 9 Batterie-Abstellraum, 10 Aufsicht, 11 Wasch- und Brauseraum, 12 Raucherraum, Werkstatt, 13 Mannschaftsraum, 14 Abort, 15 Mannschaftsraum, 16 Raucherraum, Betrieb, 17 Schweißerei, 18 Altmaterial, 19 Reifen-Schneidemaschine, 20 Reifenlager, 21 Feuer-Schleuse, 22 Raum für Wagenteile, 23 Trockenraum, 24 Dienst- und Lagerraum.

befinden, ist in Zehlendorf eine Aufteilung der Gesamtanlage in drei große Hallen vorgenommen worden, denen noch Nebenräume verschiedener Art angegliedert sind (Bild 2). Die Hauptarbeitsvorgänge laufen nunmehr unabhängig voneinander ab in Hallen, die zweckentsprechend gebaut, verkehrsrichtig einander zugeordnet, vorteilhaft belichtet, gut entlüftet und arbeitsgerecht und deshalb sparsam beheizt werden konnten. Für die Entlüftung sorgen Dach- und Bodenentlüfter; außerdem ist eine große Anzahl Kippflügel in den Fenstern vorgesehen. Im Sommer kann der großen Halle noch durch fünf Tore Frischluft zugeführt werden. Für die Heizung erwies sich eine vollautomatische Gasheizung wirksam und vorteilhaft.

Die Grundrißanordnung (Bild 2 u. 3) war demnach durch verkehrstechnische Erwägungen bereits festgelegt, als es sich darum handelte, diesen Grundriß unter Dach und Fach zu bringen. Die heimkehrenden Omnibusse fahren in die Halle I ein und kommen auf den Waschstand und von da auf einen der Revisionsstände. Von hier gelangen die Wagen nach Halle II, wo nötige Reparaturen auf einem der Werkstände vorgenommen werden können, die in zwei Reihen so angeordnet sind, daß die bereits in Ordnung befindlichen Omnibusse von Halle I kommend geradeausfahrend, die Halle II frei durchquerend in Halle III abgestellt werden können. Die in Dienst gehenden Wagen verlassen die Halle III dann durch eines der fünf Tore.

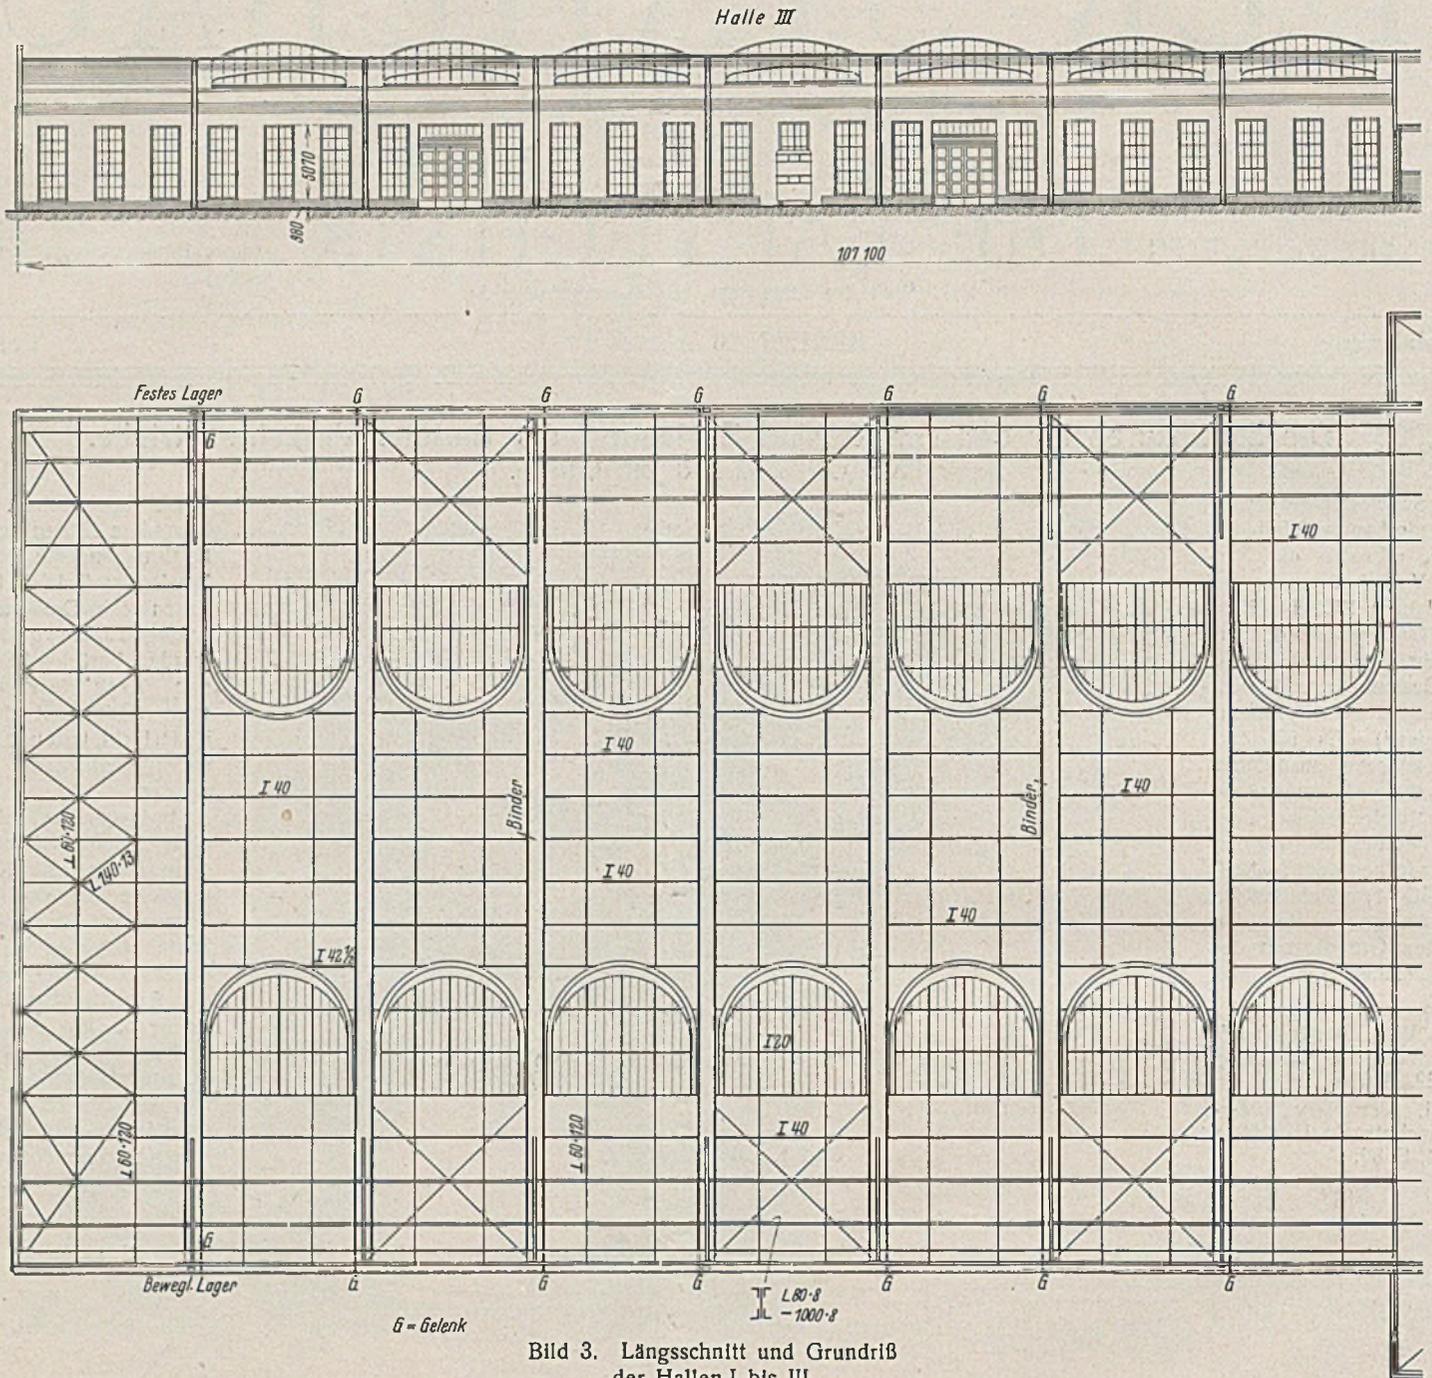
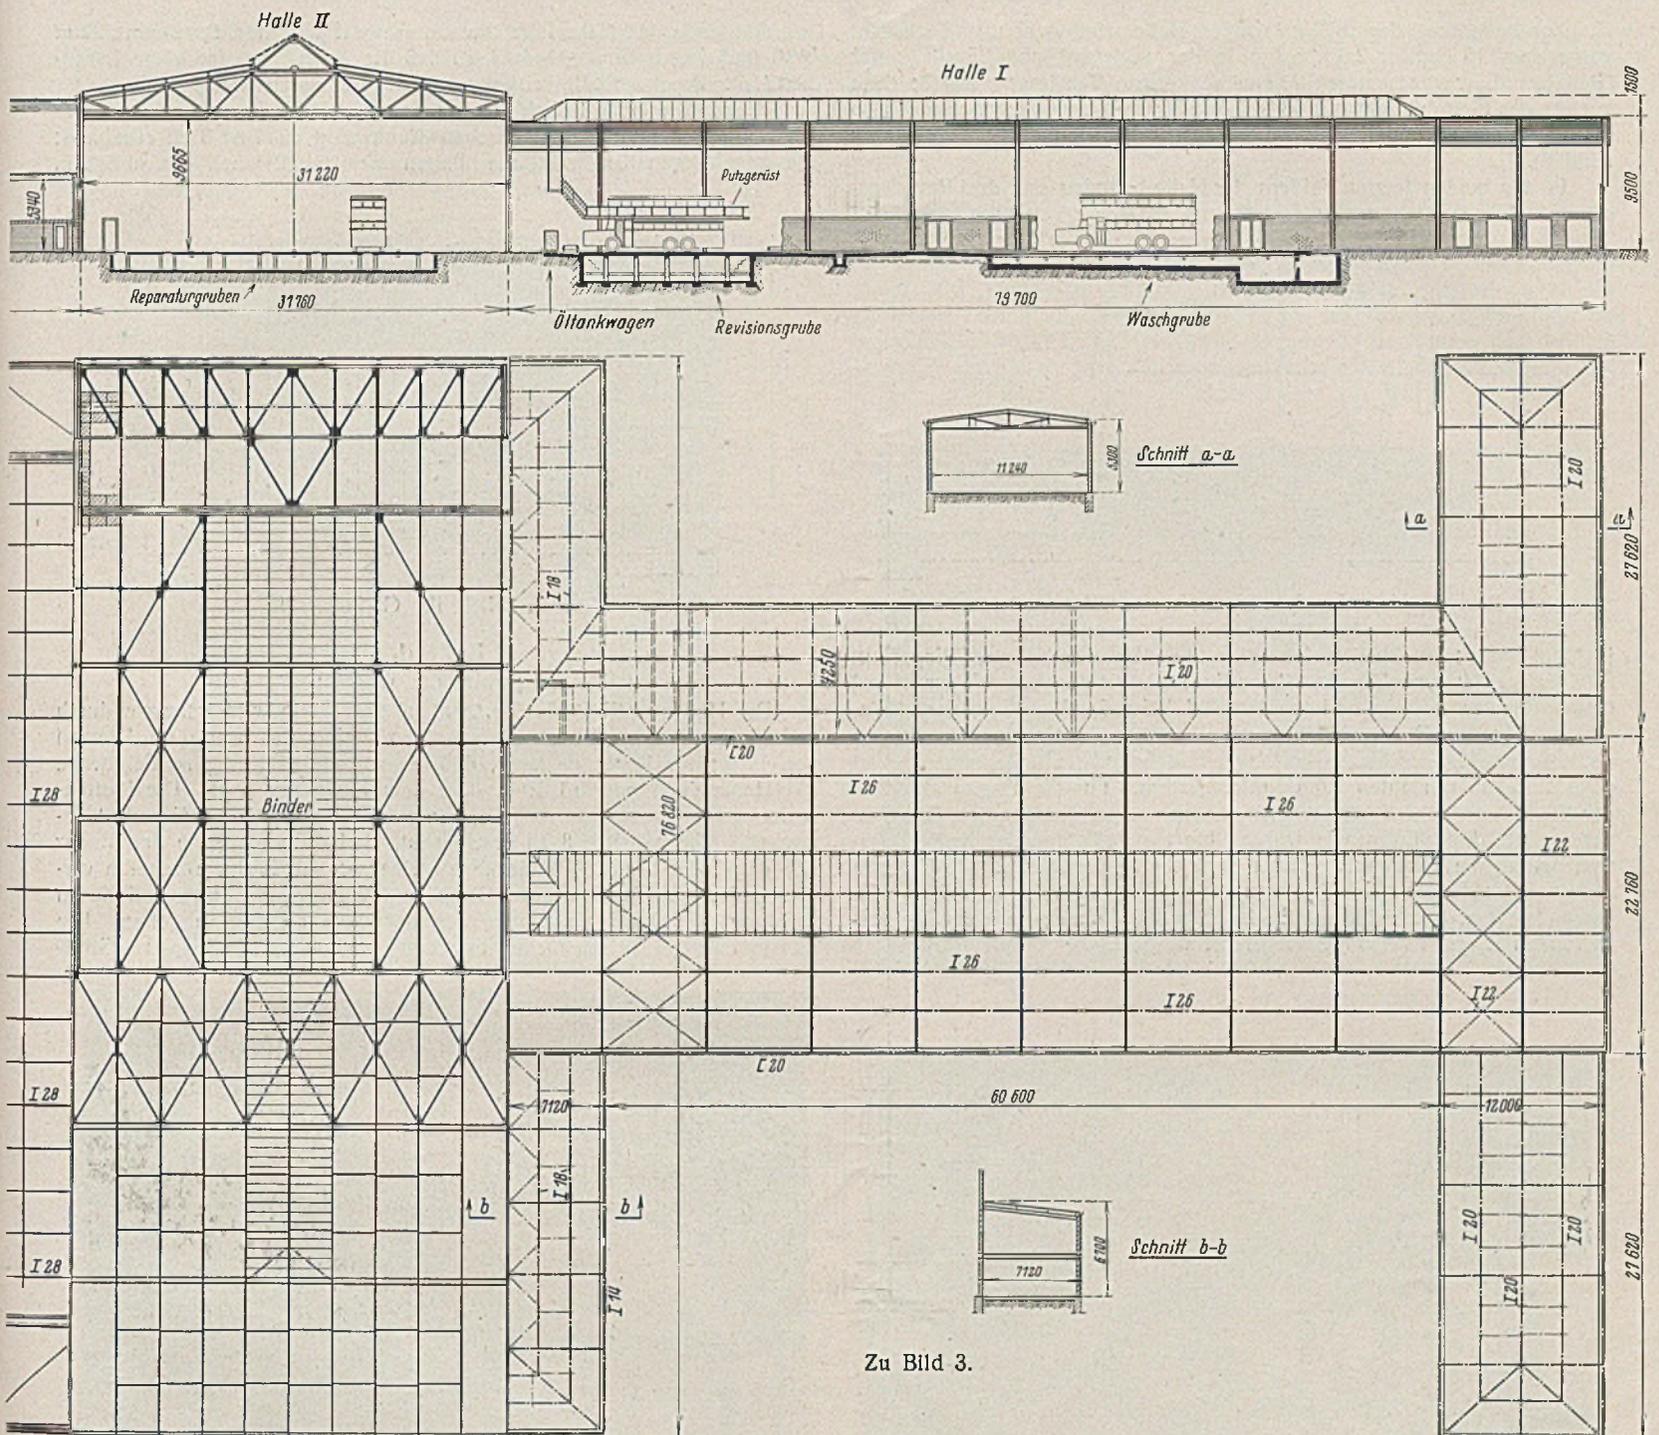
Bild 3. Längsschnitt und Grundriß der Hallen I bis III.

Zu Bild 3.

Als Tragwerk wurden Bogenbinder mit Zugband in 5 m Höhe über dem Fußboden ausgeführt und das darauf liegende Tonnendach an den Binderenden hochgezogen, um den Lichteinfall in den Seitenwänden zu vermehren. Auf dem Tonnendach selbst sind 14 schrägliegende, je fast 100 m² große Fenster angeordnet, die in ihrem oberen Teil halbkreisförmig abgerundet sind (Bild 20). Die Anordnung ergab eine nicht zu hohe Halle III, die sich der Halle II gut anschließt.

Die Halle ist im Grundriß 80 × 22 m groß (Bild 3). Sie wird getragen von Dreigelenkrahmen mit 22 m Stützweite und 9,5 m Firsthöhe (Bild 5). Die Binderentfernung beträgt 7,62 m, der Pfettenabstand ist 2,81 m. Die Halle hat in jedem zweiten Felde die üblichen Dehnungsfugen und in den vorletzten Feldern Windträger, die auch den Winddruck auf die Giebelwand in die Längswände überführen.

Die an die Halle I nach Norden anschließenden Lagerräume und die am Eingang befindlichen Mannschaftsräume sind aus Bild 3 zu erkennen; die zugehörigen Konstruktionen halten sich im Rahmen des üblichen.
