# DIE BAUTECHNIK

## Der Brückenbau und der Ingenieurhochbau der Deutschen Reichsbahn-Gesellschaft im Jahre 1927.

### Der Bau des Fußgängertunnels unter der Spree in Berlin-Friedrichshagen.

# Eine neue Blechrahmenbrücke in Königsberg (Pr.).

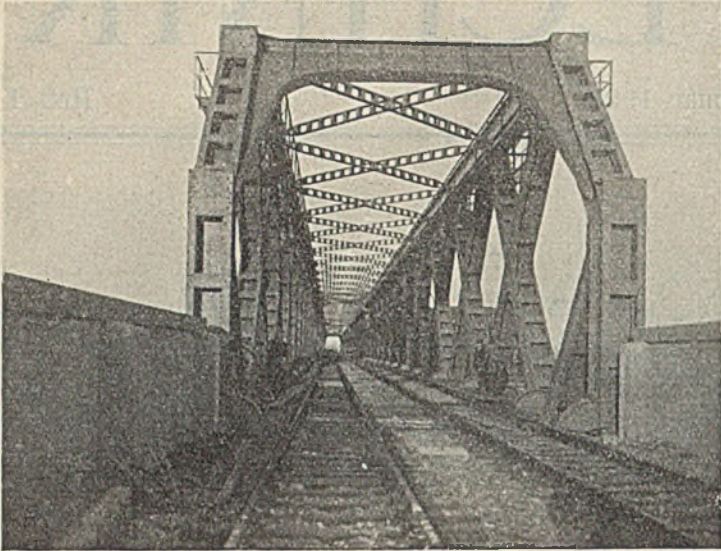
Abb. 4. Neuer Überbau der Rheinbrücke bei Wesel, Durchblick.

Verschubbahnen abgesetzt und dann ebenso wie die anderen an ihre endgültige Stelle gebracht. Der Bauvorgang entsprach einer Forderung der Strombaubehörde. Das Brückenbild ist ansprechend, der Durchblick durch die neue Brücke (Abb. 4) darf wohl als sehr schön bezeichnet werden. Gute Formen, Klarheit der Linien und das Fehlen von verwirrenden Querverbindungen zeichnen die neuen Überbauten im Gegensatz zu den alten (Abb. 5) aus. Baustoff: St 48.

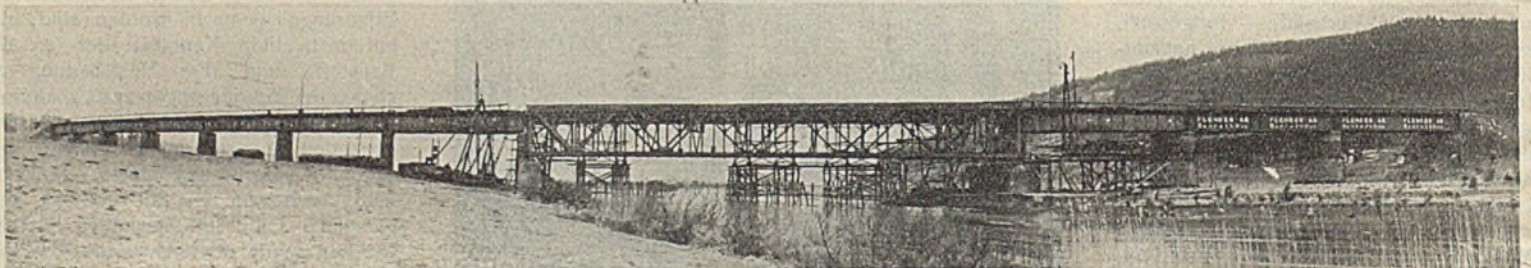
Abb. 7. Zweigleisige Eisenbahnbrücke über die Weser bei Wehrden.

4. Die zweigleisige Weserbrücke bei Wehrden (Abb. 7).

Der Einbau der neuen Überbauten, die auch hier die alten unter Beibehaltung der Pfeiler ersetzen, vollzog sich ähnlich wie bei der unter 3 genannten Brücke. Die zwanzig, unter der Fahrbahn liegenden, eingeleisigen Überbauten der Nebenöffnungen haben Stützweiten von 32,66 bis 34,02 m. Ihre Hauptträger sind trotz dieser großen Stützweiten aus Gründen einer guten Unterhaltung vollwandig ausgebildet. Die Zwischenpfeiler werden durchweg mittig belastet, was dadurch erreicht ist, daß der eine zweier benachbarter Hauptträger in der Mitte des Pfeilers gelagert ist und der andere Hauptträger sich über diesem Lager in halber Höhe auf den ersten stützt. Der zweigleisige, rd. 92 m weit gestützte Parallelträgerüberbau über dem Strom konnte im Gegensatz zu dem alten, über der Fahrbahn liegenden Halbparallelträgerüberbau in tiefer Lage angeordnet werden, wodurch ein ruhiges, in sich geschlossenes Brückenbild erzielt wurde. Baustoff: St 48.

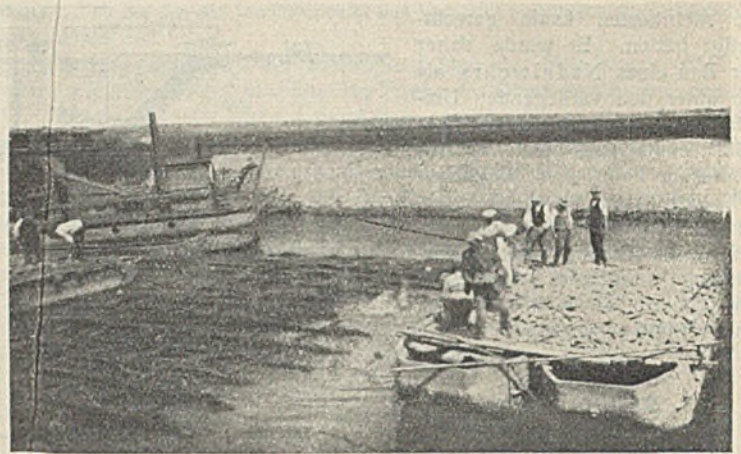
Abb. 8. Absenken eines Sinkstückes für die Sturzbettbefestigung der linken Wehrhälfte. Dahinter der Bagger bei Herstellung der Auskofferung für das Sturzbett (vom linken Ufer gesehen).

Die inzwischen oberhalb am Ufer vorbereiteten Sinkstücke wurden, nachdem der betreffende Teil des Sturzbettes ausgebaggert war, an Ort und Stelle geflößt und durch Steinwurf versenkt (Abb. 7 u. 8). Noch während dieser im Eigenbetriebe der Bauverwaltung ausgeführten Arbeiten hatte der Unternehmer mit dem Rammen der Baugrubeneinfassung für die linke Wehrhälfte begonnen, zunächst vom Ufer, dann vom Prahm aus (11. 6. 25). (Abb. 9.)

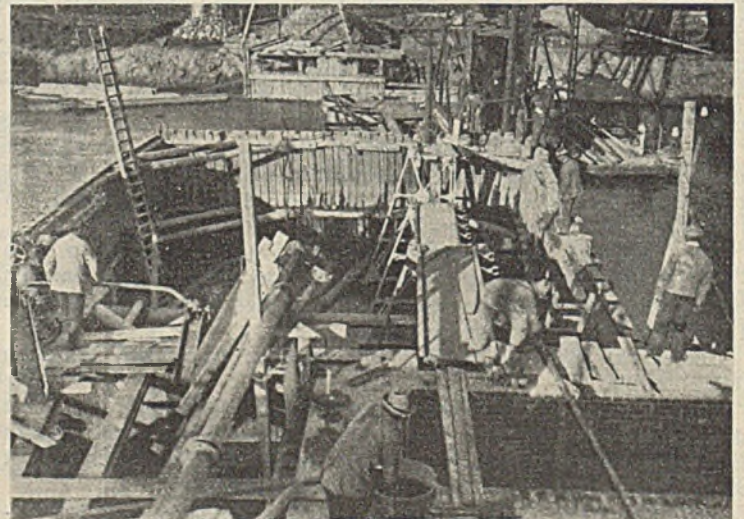
Abb. 12. Blick in den Spundwandkasten der linken Wehrhälfte. Ausbau der Versteifung (s. Abb. 13 u. 14).

Im Anschluß daran wurden bis zum 15. September die drei linken Wehrböcke und der Laufsteg montiert (Abb. 12 bis 14).

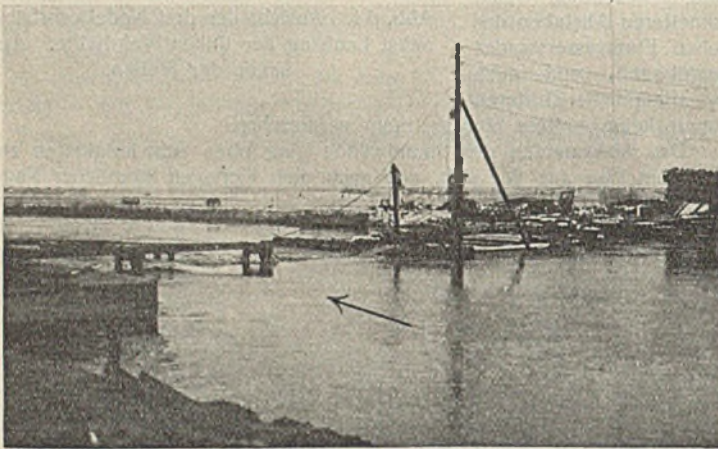
Abb. 21. Spundwandkasten der rechten Wehrhälfte (II. Bauabschnitt) überflutet (vom Oberwasser aus gesehen).

Dieser Fall trat nur einmal, und zwar im November 1925, ein (Abb. 21 u. 22).

Obgleich die Baugrube im November einige Zeit durch Hochwasser überflutet war und der Fortgang der Arbeiten dadurch wesentlich verzögert wurde, gelang es, das Mauerwerk des Wehrkörpers bis zum 19. 11. fertigzustellen und die Eisenkonstruktion bis Anfang Dezember einzubauen (Abb. 21 u. 22).
