# DIE BAUTECHNIK

## Die Straßenunterführung Elbeu unter dem Mittellandkanal.

Von Regierungsbaurat Dr.-Ing. Schinkel, Duisburg, und Regierungsbaurat Prött, Hoya.

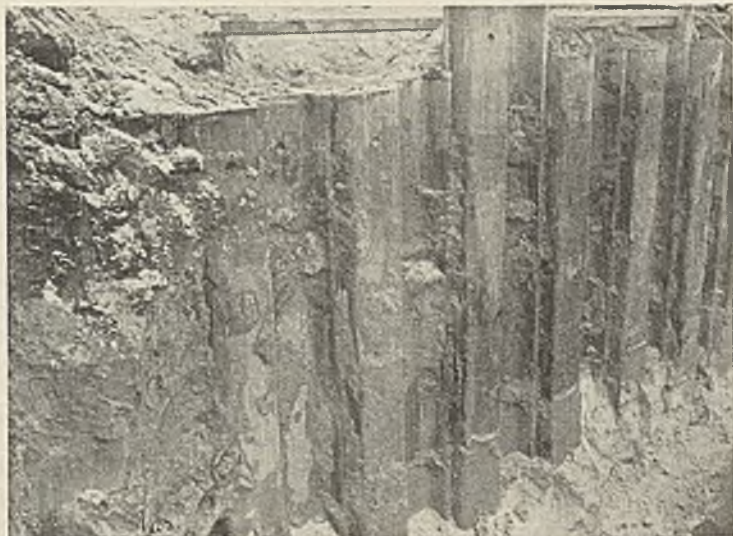
Abb. 14.

Eine bemerkenswerte Tatsache wurde später beim Ausschachten der Baugrube festgestellt. Es zeigte sich nämlich, daß ein Teil jeder Bodenschicht am Pfahl und auch an den eisernen Bohlen haften geblieben und in tiefere Schichten mitgenommen worden war (Abb. 14). Der Mutterboden wurde noch in 3,5 m Tiefe festgestellt. Die einzelnen Bodenschichten hatten sich mantelartig um den Pfahl herumgelegt, wobei sich die bindigen Böden in stärkerer Schicht ansetzten als die sandigen. Dieser

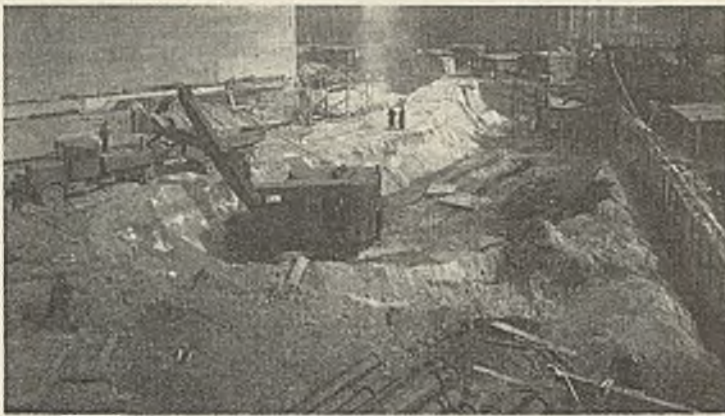
Abb. 5. Die Baustelle am 22. März 1930.

Erdaushub bis zum Grundwasserspiegel mit einem Löffelbagger, Abtransport des Baggergutes mit Lastwagen. Beginn der Brunnenbohrarbeiten, Montage der Pumpstation 1.

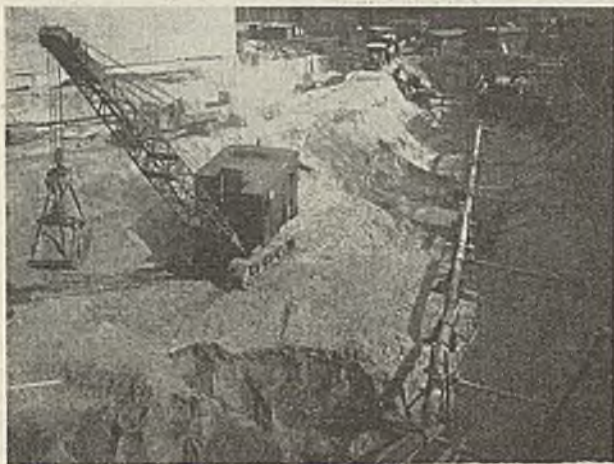
Abb. 6. Die Baustelle am 29. März 1930.

Die erste Staffel der Grundwasserabsenkung ist im Betriebe. Der Bagger ist zu einem Greiferbagger umgebaut und hebt den zweiten Schnitt aus. Rechts ist die zur Absteifung der Baugrubenumschließung stehen gelassene Böschung deutlich zu erkennen.

Die Grundwasserabsenkungsanlage entsprach in der Anzahl der Brunnen durchaus den Annahmen des Unternehmers. Es bestätigte sich, daß der Landwehrkanal gut abgedichtet ist, so daß sein Wasserstand auf die Grundwasserabsenkung keinen Einfluß ausübte. Die Gesamtanlage der Grundwasserabsenkung ist aus Abb. 1, 6 u. 11 gut zu ersehen. Einige Schwierigkeiten beim Bohren der Brunnen und beim Absenken des Grundwassers waren nur im Bereiche der Platte IX, wo eine tiefere Absenkung erforderlich war und wo eine Schicht grobes Gerölle mit einzelnen Findlingen bis zu 1/3 m<sup>3</sup> Rauminhalt angetroffen wurde. Die Überwindung dieser Schwierigkeiten nahm einige Tage in Anspruch, was jedoch bei der gewählten Anordnung der Betonierungsanlage keine Verzögerung des Baustellenbetriebes verursachte.

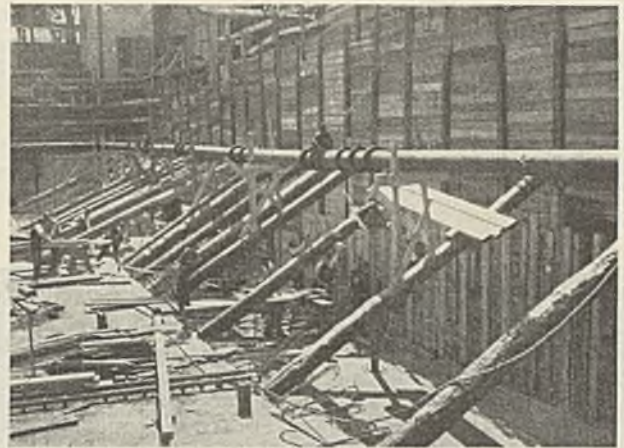
Abb. 7. Die Absteifung der I-Träger der Umschließung gegen die fertige Sohlenplatte.

Die Ausgleichsschicht wird betoniert. Die Schutzbleche sind angenagelt. Am vorderen Brunnen sind die Schrauben des einbetonierten unteren Teiles des Brunnenkopfes und der obere Teil des Topfes sichtbar.

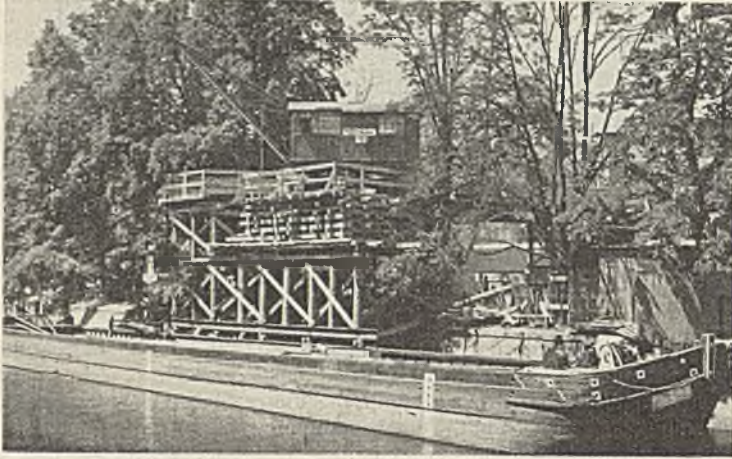
Abb. 10. Der Greiferkran am Ufer des Landwehrkanals beim Umschlagen des Kiesel.

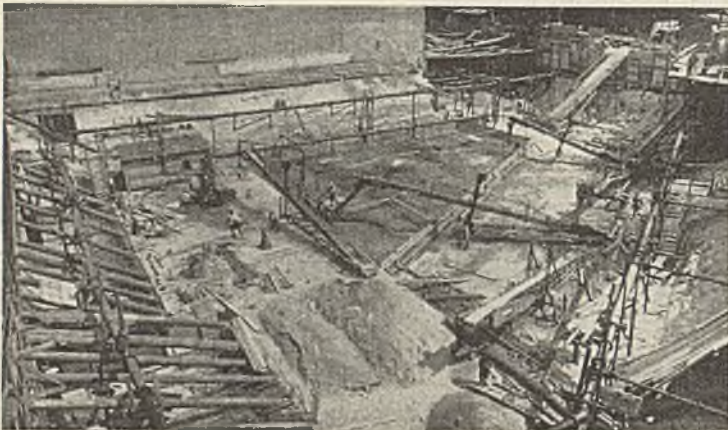
Abb. 11. Die Baustelle am 13. Juni 1930. Betonieren des Blockes IX.

des zu schonenden alten Baumbestandes am Kanalufer und der schlechten Übersicht über die gesamte Baustelle, als unpraktisch. Man entschloß sich deshalb, die Mischmaschine auf gerammten I-Trägern über der Platte VII aufzustellen. Das Umschlagen der Zuschlagstoffe besorgte ein am Kanalufer und teilweise auf Pfählen aufgestellter hoch aufgebauter Kran (Abb. 10), der den Kies in einen über der Förderbandbrücke aufgestellten Trichter abwarf. Das Förderband beförderte den Kies über die Straße hinweg unmittelbar in die hochgelegten Silos der Mischmaschine, von denen die Mischmaschine unmittelbar beschickt wurde. Der fertig gemischte Beton wurde von der Mischmaschine bis zu der Einbaustelle auf Förderbändern gebracht (Abb. 11).

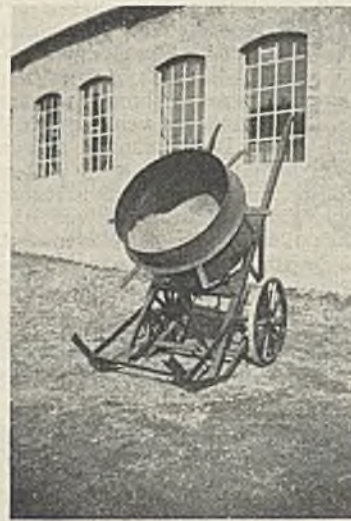
Abb. 1. Kleiner Handmischer in Arbeitsstellung.

Um auch bei Arbeiten kleinen Umfangs einen einwandfreien Beton zu erzeugen, ist ein kleiner Handmischer (der Maschinenfabrik Thorsden, Könnern) entstanden, der ebensoviel wie vier Mann mit der Schaufel leistet. Das Mischgefäß von 800 mm Durchm. und 500 oder 550 mm Tiefe ist entweder auf ein niedriges, kippbarees Fahrgestell, ähnlich dem einer Stechkarre, oder auf einen zweirädrigen Karren (Abb. 1) aufgesetzt, der infolge seiner besonderen Form leicht in die Entleerstellung gekippt werden kann (Abb. 2). Das Gefäß ruht auf einem staubsicheren Kugellager und ist unter 50° zur Waagerechten geneigt. In dieser Lage wird es um einen Stahldorn auf einer Stahlkugel gedreht, wobei es von zwei Rollen getragen wird, die den Dorn entlasten und eine leichte Bedienung ermöglichen. Zum Mischen von Beton wird der Behälter, der mit 70 bis 80 l (etwa die Hälfte des Gefäßinhaltes) der zu mischenden Stoffe gefüllt wird, an den Handhaben ruckweise etwa zehn Umdrehungen nach rechts und anschließend zehn Umdrehungen nach links gedreht. Beim Drehen des Gefäßes wird das Mischgut nach oben gehoben. Es überschlägt sich und rieselt beim Zusammenstürzen durcheinander. Wenn die trockenen Bestandteile genügend gemischt sind, wird die passende Menge Wasser zugegeben. Zum Entleeren wird der Mischer, der unmittelbar bis an die Einbringstelle des Betons gefahren werden oder einen Handkarren beschicken kann, mit dem Untergestell gekippt. Zum Kippen ist kein nennenswerter Kraftaufwand nötig. Sollen schlammige und dünnflüssige Stoffe oder Bestandteile von sehr unterschiedlichen Kornungen und Gewichten gemischt werden, so wird ein Ring mit Misch- und Rührarmen eingesetzt, der den Mischvorgang unterstützt. Im günstigsten Falle leistet der Mischer 80 l/min.

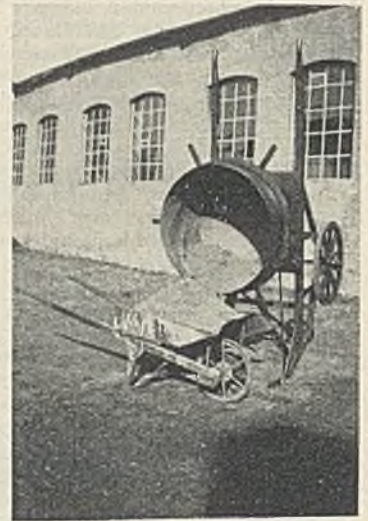
Abb. 2. Stellung des Mixers beim Entleeren.
