# DIE BAUTECHNIK

## Die Kanalüberführungen in der 2. Fahrt des Dortmund-Ems-Kanals bei Olfen i. W.

### Teil II. Widerlager und Pfeiler.

Von Regierungsbaurath Dr.-Ing. Hans Mügge, Nienburg a. d. Weser.

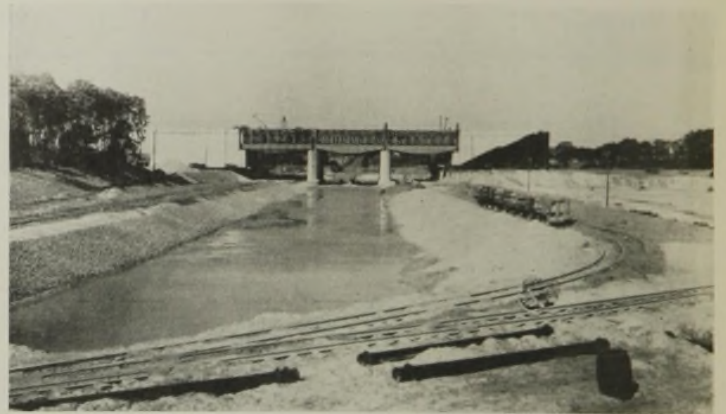
Abb. 17. Kanalüberführung Lippe nach der Fertigstellung mit dem östlichen Teile des Lippedurchstiches.

im Vorland angelegt. Im Bereich der eigentlichen Kanalüberführung und etwa 60 m lippeauf- und -abwärts ist gemäß Abb. 15 bis 17 der ganze Flußquerschnitt durch 20 cm hohes Bruchsteinpflaster auf 10 cm hoher Kiesunterbettung befestigt worden.

Bei der K.-Ü. Lippe als größtem Bauwerk waren für die Hochwasserabführung, im Gegensatz zu den übrigen Bauwerken mit nur einer Öffnung, drei Öffnungen und daher auch zwei Strompfeiler erforderlich (vgl. Abb. 15 bis 17 u. 22).

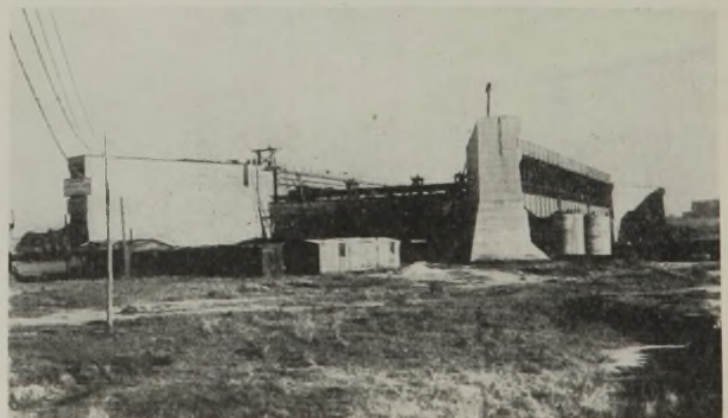
Abb. 22. Kanalüberführung Lippe. Kurz vor der Vollendung.

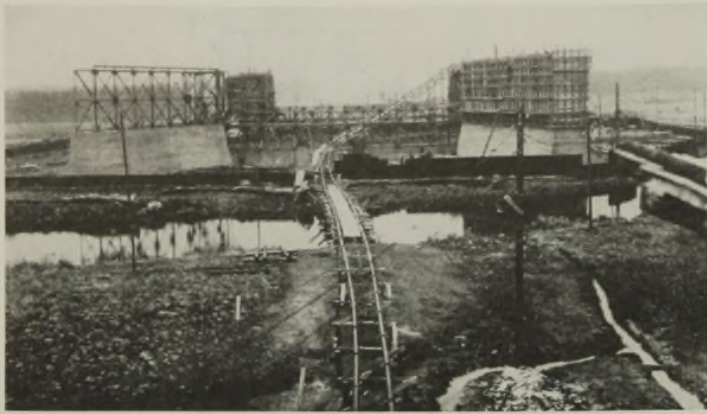
Abb. 23. Kanalüberführung Stever. Betonierung des südwestlichen Flügels im Pump-Torkretverfahren.

- Abb. 24 u. 25 (K.-Ü. Klauke),
- Abb. 26 u. 27 (K.-Ü. Olfen-Selm),
- Abb. 22 u. 28 bis 30 (K.-Ü. Lippe),
- Abb. 23 u. 31 (K.-Ü. Stever).

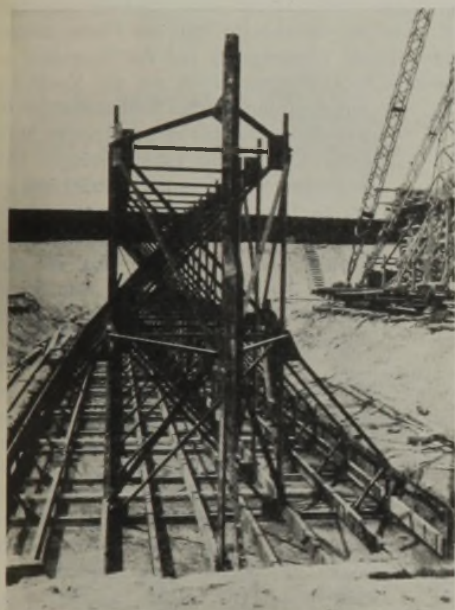
Abb. 29. Kanalüberführung Lippe.  
Eisenfachwerk-Bewehrung der Strompfeiler.

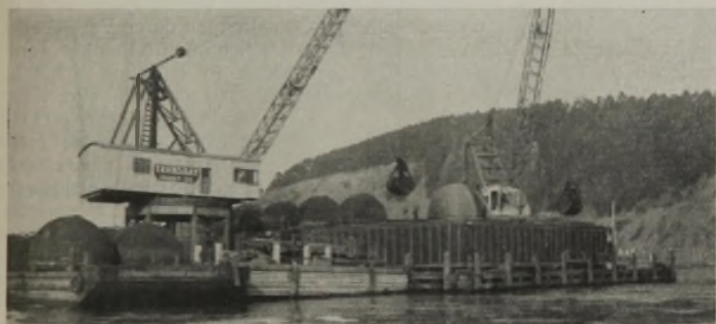
Abb. 4. Senkkasten des am weitesten östlich gelegenen Turmpfeilers der Hängebrücken nach dem Einschwimmen und Absenken bis auf den guten Baugrund.

Die Gründungsarbeiten der großen Mittelpfeiler der Hängebrücken auf der Westseite sind inzwischen weiter fortgeschritten. Die eingeschwommenen Senkkasten sind durch Stahlrohre von 4,50 m Durchm. unterteilt (Abb. 4<sup>3)</sup>). Während des Absenkens waren die Rohre oben

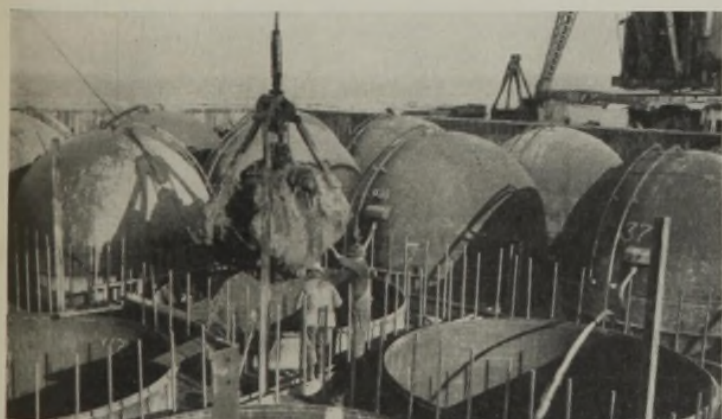
Abb. 5. Senkkasten des großen Mittelpfeilers auf der Westseite. Ausbaggern des Bodens nach Entfernen der kuppelförmigen Stahldeckel mit Hilfe von Greifern.

durch kuppelförmige Stahldeckel luftdicht verschlossen. Durch Abblasen von Luft aus den einzelnen Rohren und Belasten der zwischen den Rohren befindlichen Hohlräume mit Beton konnte ein gleichmäßiges Absenken bis auf den guten Baugrund erreicht werden. Nach dem Aufsetzen wurden die einzelnen Halbkugeln entfernt und der Boden mit Greifern aus den einzelnen Rohren von oben herausgebaggert (Abb. 5<sup>3)</sup>).
