# DIE BAUTECHNIK

## Zweigenelkbogen als neue Hauptträger für die Fahrbahn einer alten Fachwerkbrücke zur Abstufung überhängender Widerlagmauern.

Von Dipl.-Ing. Kurt Schreiner, Dresden.

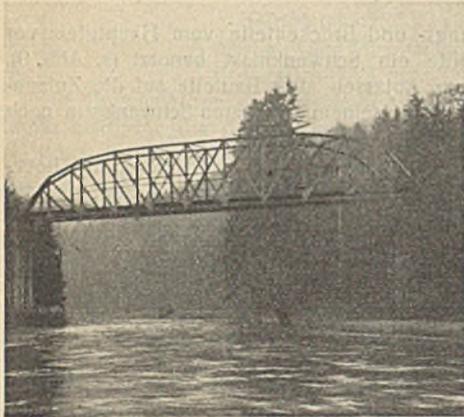
Abb. 1. Bild der alten Brücke.

Die Brücke im alten Zustande zeigt Abb. 1. Sie hatte eine Stützweite von rd. 50 m. Die S.-O. liegt angenähert 14 bis 15 m über der Flußsohle und ungefähr 12 m über den Wegen, die an beiden Widerlagmauern vorbeiführen. Auch für diesen Umbau waren folgende Gründe maßgebend:

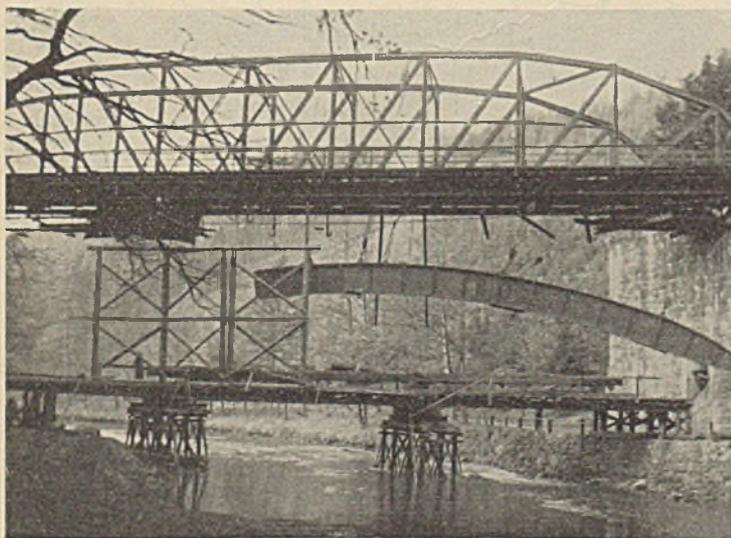
Abb. 10. Anheben eines Bogenteiles.

Der aus zwei Teilen bestehende halbe Bogen jedes Hauptträgers wurde auf dem Gerüst zusammengebaut, ausgerichtet und vernietet. Nach Abnietung von zwei halben Bogen auf eine Widerlagerseite wurden die Enden mit dem Lageroberteil durch Seilzüge, die an der alten Brücke befestigt waren, angehoben und in die vorher aufgestellten Lagerunterteile eingesetzt (s. Abb. 10). In zwei größeren Betriebspausen wurden diese halben Bogen durch Seilzüge, die am Obergurt der alten Brücke

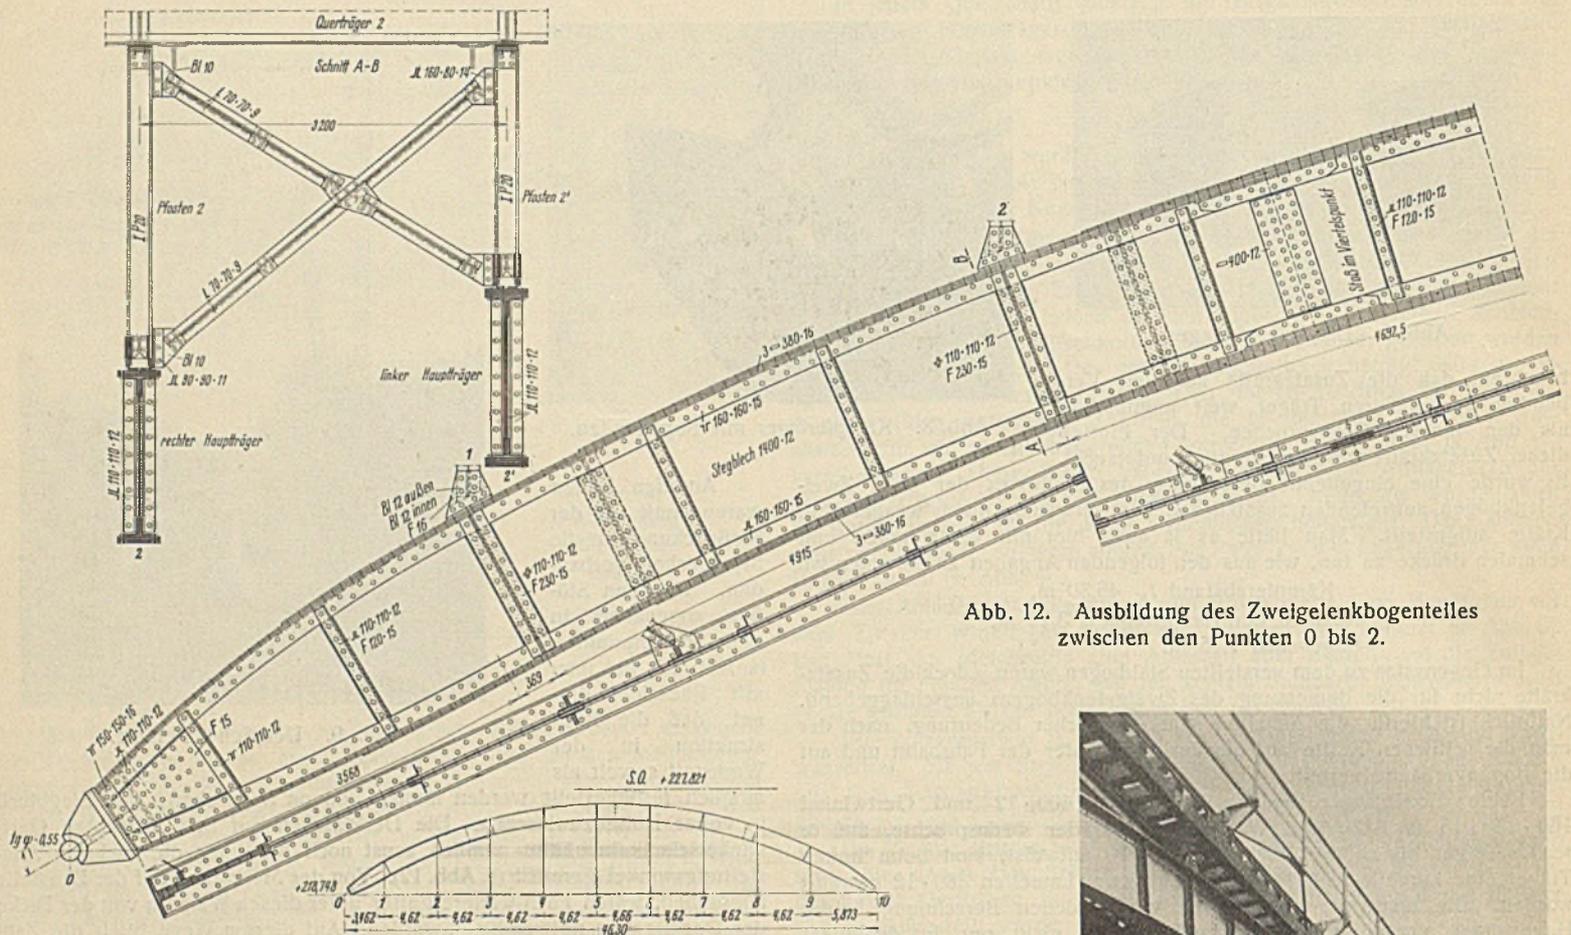
Abb. 12. Ausbildung des Zweigelenbogenteiles zwischen den Punkten 0 bis 2.

Beide Bogenträger haben Stegbleche 1400 · 12 und Gurtwinkel 160 · 160 · 15 (s. Abb. 12). Während der stärker beanspruchte, äußere rechte Träger bis zu drei Lamellen 380 · 16 aufweist, sind beim linken Träger eine Lamelle 380 · 14 und bis zu zwei Lamellen 380 · 12 gewählt worden. Die Ersparnis, die bei der verschiedenen Berechnung beider Hauptträger erzielt wurde, bestand jedoch nicht nur in der Wahl schwächerer Lamellen und Gurtwinkel, sondern auch in der für beide Hauptträger getrennt durchgeführten Bestimmung der Gurtplattenlängen.

An den Enden waren somit vor der Stoßdeckung nur die Stegbleche vorhanden. Bei den Stößen angenähert in den Viertelpunkten (s. Abb. 12) hat man mit Rücksicht darauf, daß die Konstruktion in der Werkstatt soweit als

möglich fertiggestellt werden konnte, davon abgesehen, das Stegblech in voller Höhe zu laschen. Die Decklaschen auf den lotrechten Gurtwinkelschenkeln hätten nämlich sonst noch bis unter die nächsten Aussteifungswinkel gereicht (s. Abb. 12). Von der Mehrarbeit auf der Baustelle abgesehen, wären noch weitere Futter unter diesen Winkeln von der Dicke der Decklaschen notwendig geworden. Auf diesem Wege blieb die Zahl der für diesen Stoß erforderlichen Baustellenniete am niedrigsten. Die Gurtwinkel mußten mit Rücksicht auf die Montage an der gleichen Stelle gestoßen werden.

Die Bogenenden verjüngen sich zunächst einmal mit Rücksicht auf das bessere Aussehen. Außerdem ist eine bessere Zuleitung des Druckes zum Kämpfer gegeben, wenn Stegblech und Gurtwinkel unmittelbar auf die obere Platte des Kämpferlagers stoßen (s. Abb. 12).

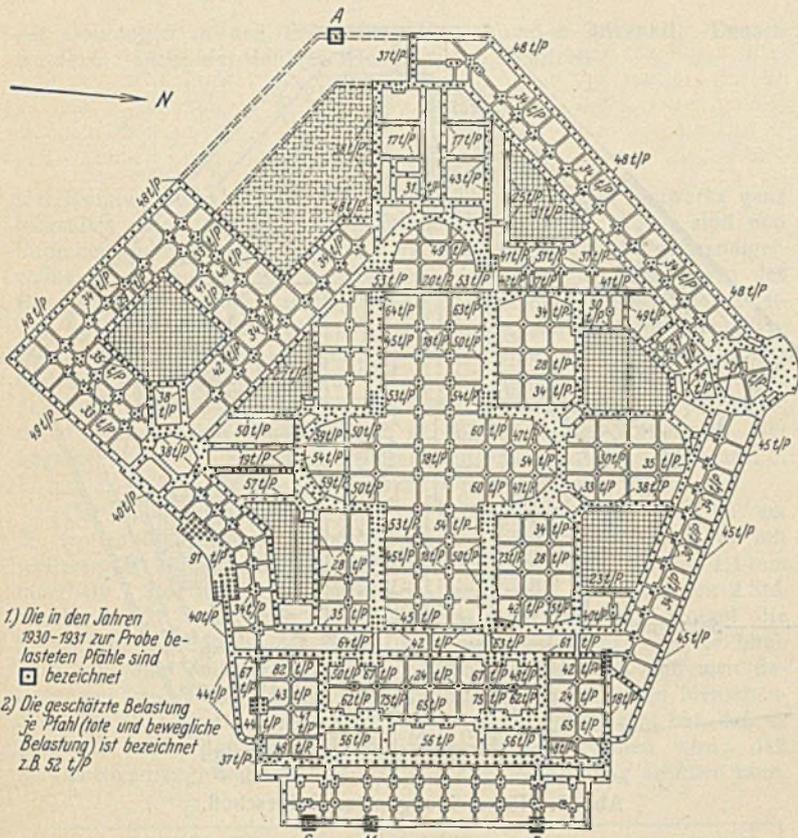
Abb. 4. Die Pfehlgründung.

Es ist bereits erwähnt worden, daß das ganze Bauwerk von 9000 m<sup>2</sup> Grundfläche auf Simplex-Pfählen ruht, wobei 1700 Pfähle eingebracht wurden, die nur bis zur Schicht des schwarzen Kleibodens reichen. Es wäre viel richtiger gewesen, sie bis zur Sandschicht hinabzuführen. Ursprünglich soll die Länge der Pfähle sogar mit 6 m als ausreichend angesehen worden sein, man hat jedoch eine Länge von 8,50 m dann als erforderlich erachtet; aber diese Länge reicht keineswegs aus, um die Belastungen auf die darunterliegende Sandschicht zu übertragen. Die in Abb. 4 mit A, B, C bezeichneten Pfähle wurden im Dezember 1930 und Januar 1931 Probebelastungen unterworfen. Im Juni 1931 wurde außerdem mit dem mit M bezeichneten Pfahl an der Ostseite eine Belastungsprobe angestellt. Die ersten Setzungen der Probepfähle begannen bei einer Belastung von 20 bis 25 t je Pfahl; die Belastungen wurden dann rasch auf 40 t erhöht, und bei einer Reibungsfläche von 12,8 m<sup>2</sup> je Pfahl von 48 cm Durchm. wurde ein Reibungswert von 3,1 t/m<sup>2</sup> als zulässig angenommen. Pfahl A auf der Westseite des Gebäudes

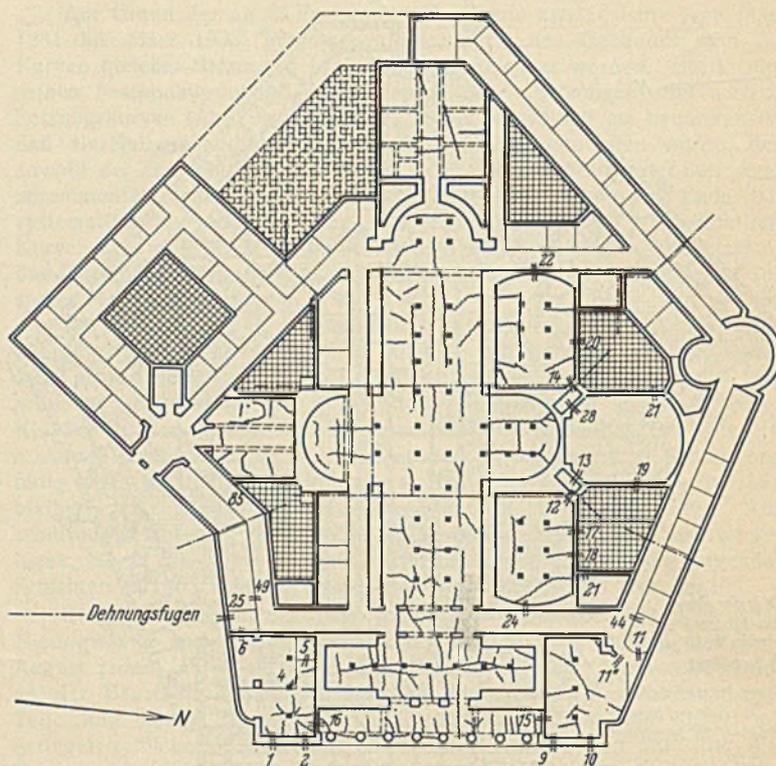
Abb. 8. Rissbildungen im Erdgeschoß.

sich längs dieser Mauern stark setzte. Die Bildung einer ganzen Reihe von Längsrissen im Fußboden war, wie Abb. 8 zeigt, die unausbleibliche Folge.

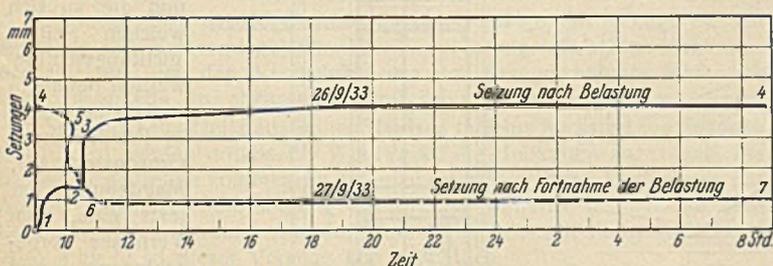
Abb. 10. Setzungskurven bei Belastung des Hofes Nr. 5.

- 1 Beginn der Belastung entsprechend beweglicher Last von 250 kg/m<sup>2</sup>.
- 2 Setzungen nach Belastung mit 250 kg/m<sup>2</sup>.
- 3 Beginn der Belastung entsprechend beweglicher Last von 500 kg/m<sup>2</sup>.
- 4 Setzungen nach Belastung mit 500 kg/m<sup>2</sup>.
- 5 Setzungen nach 24 Std. Belastung.
- 6 Setzung nach Fortnahme der Belastung.
- 7 Setzung, nachdem Belastung 24 Std. lang entfernt war.

Der in der südwestlichen Ecke gelegene Hof Nr. 5 wurde am 26. September 1933 zunächst mit 250 kg/m<sup>2</sup>, nach Verlauf von 2 Std. mit weiteren 250 kg/m<sup>2</sup> belastet und zeigte sofort Setzungen, die von 1,4 mm innerhalb 1 Std. auf 4,1 mm nach 8 Std. anstiegen. Innerhalb von 2 Std. wurde am 27. September die Belastung wieder entfernt, worauf die Setzung der Oberfläche des Hofes um 3 mm zurückging; aber es blieb eine dauernde Senkung von 1 mm zurück. Ich vermute, daß man Belastungen von 500 kg/m<sup>2</sup> gewählt hat, um die Wirkung von Menschengedränge zu erforschen, wobei man aber wohl nicht bedacht hat, daß es innerhalb eines amtlichen Gebäudes niemals vorkommen wird, daß Menschengedränge während zweimal 24 Std. eine Belastung ausüben kann.

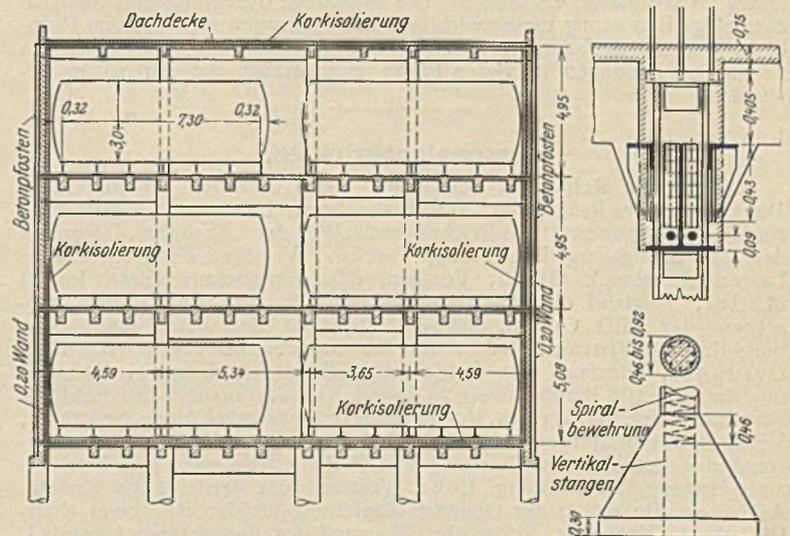
**Stockwerkbau für ein Tankhaus in San Antonio, Tex. Eng. News-Rec. 1934, Bd. 113, Nr. 15 vom 11. Oktober, S. 462,** gibt einen bemerkenswerten Bericht über eine schwere Stockwerkkonstruktion für ein Tankhaus der Sabinas Brewing Co., Inc., in San Antonio, Tex., bei dem für das untere Stockwerk umkleidete Stahlsäulen und für die beiden darüberliegenden Stockwerke Eisenbetonsäulen mit Spiralbewehrung wegen

der hohen Lasten verwendet werden mußten. Ein ungewöhnlicher Anschluß ergab sich besonders für die hohen Stege der Eisenbetonunterzüge über dem unteren Stockwerk an den stählernen Säulen (s. Abb.). Die Stahlsäulen ruhen auf runden spiralbewehrten Pfeilern mit verbreitertem Fuß. Für die Herstellung des Betons wurde schnellbindender Zement verwendet.

Die auf die Säulen entfallende Last kommt der eines 30 Stockwerke hohen Bürohauses gleich. Die Pfeiler haben eine Länge von etwa 13,5 m
