## Das Hauptgebäude der Werftanlage der A.-G. für Dornierflugzeuge in Altenrhein bei Rorschach.

Von Prof. Dr.-Ing. Maler-Leibnitz, Stuttgart.

## Die Erneuerung der Eisenbahnbrücke über die Elbe bei Hämerten.

## Behebung der schädlichen Folgen einer Rißbildung im Wasserschloß einer Großwasserkraftanlage.

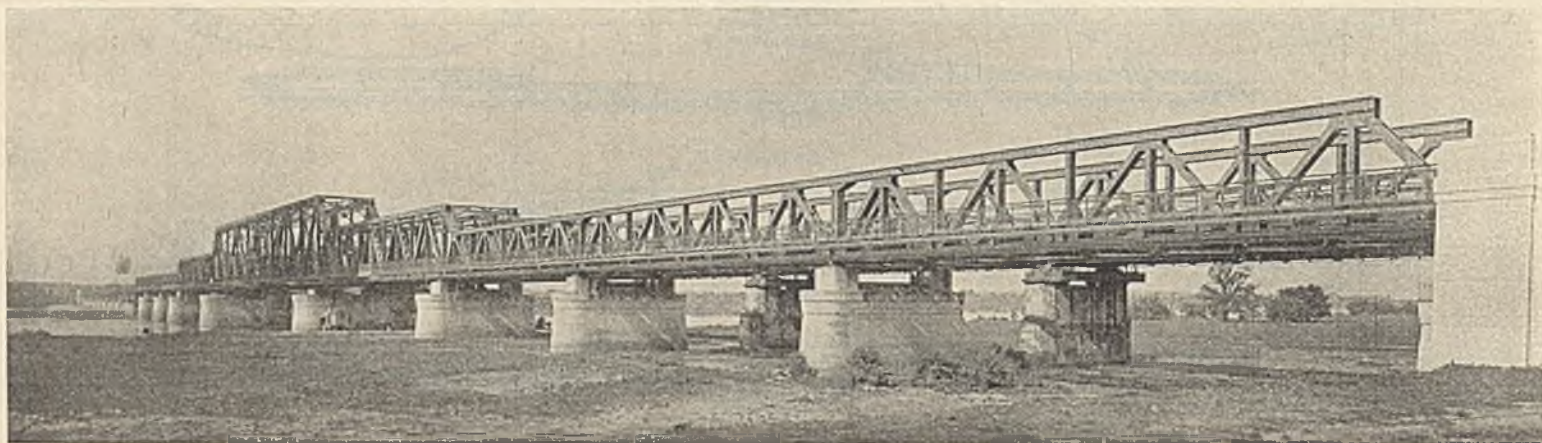
Abb. 14. Die fertige Brücke.

Damit war die Brücke fertiggestellt (Abb. 14). Am 13. Dezember 1926 konnte das Gleis Stendal—Berlin und am 17. Dezember das Gleis Berlin—Stendal in Betrieb genommen werden.
